Þverun á Eyjafjarðará - Snið í árbotn

Þverun á Eyjafjarðará - tvö strengsett

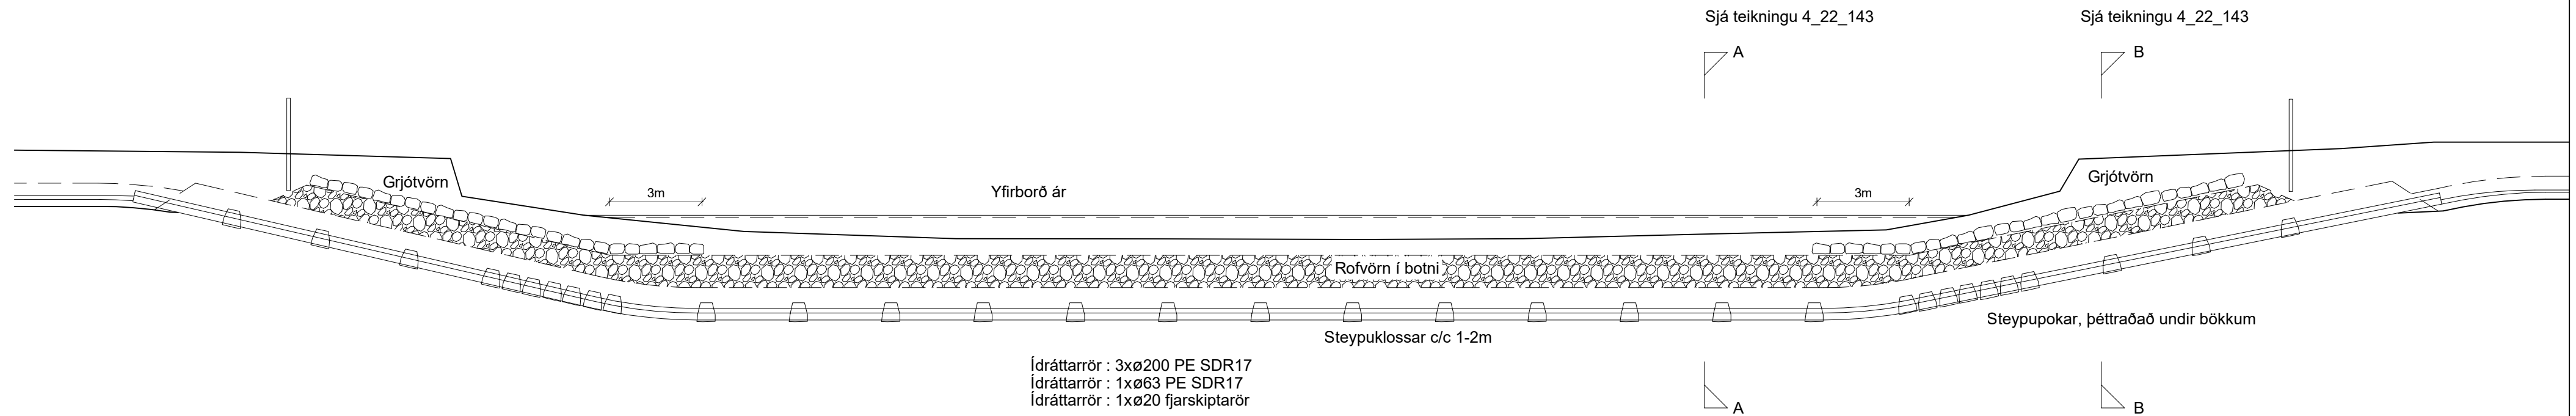
1:100 Langsnið eftir strenglegu

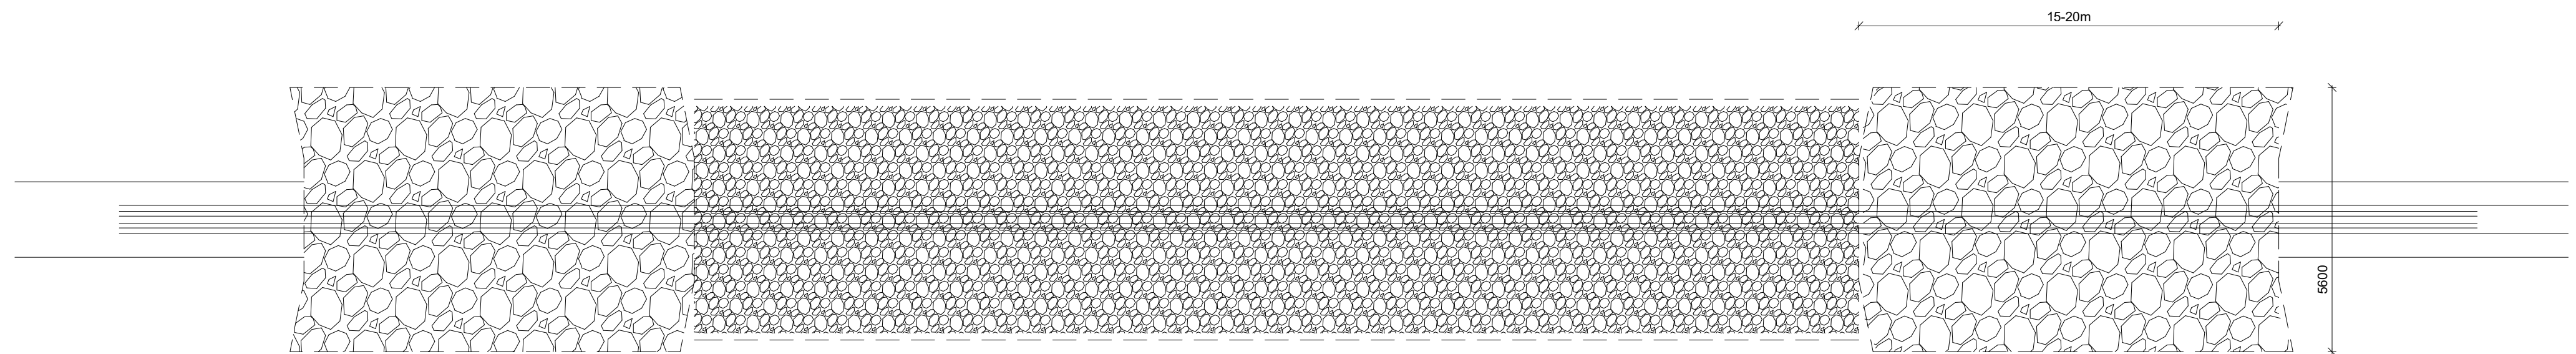
1:100 Grunnmynd grjótvana

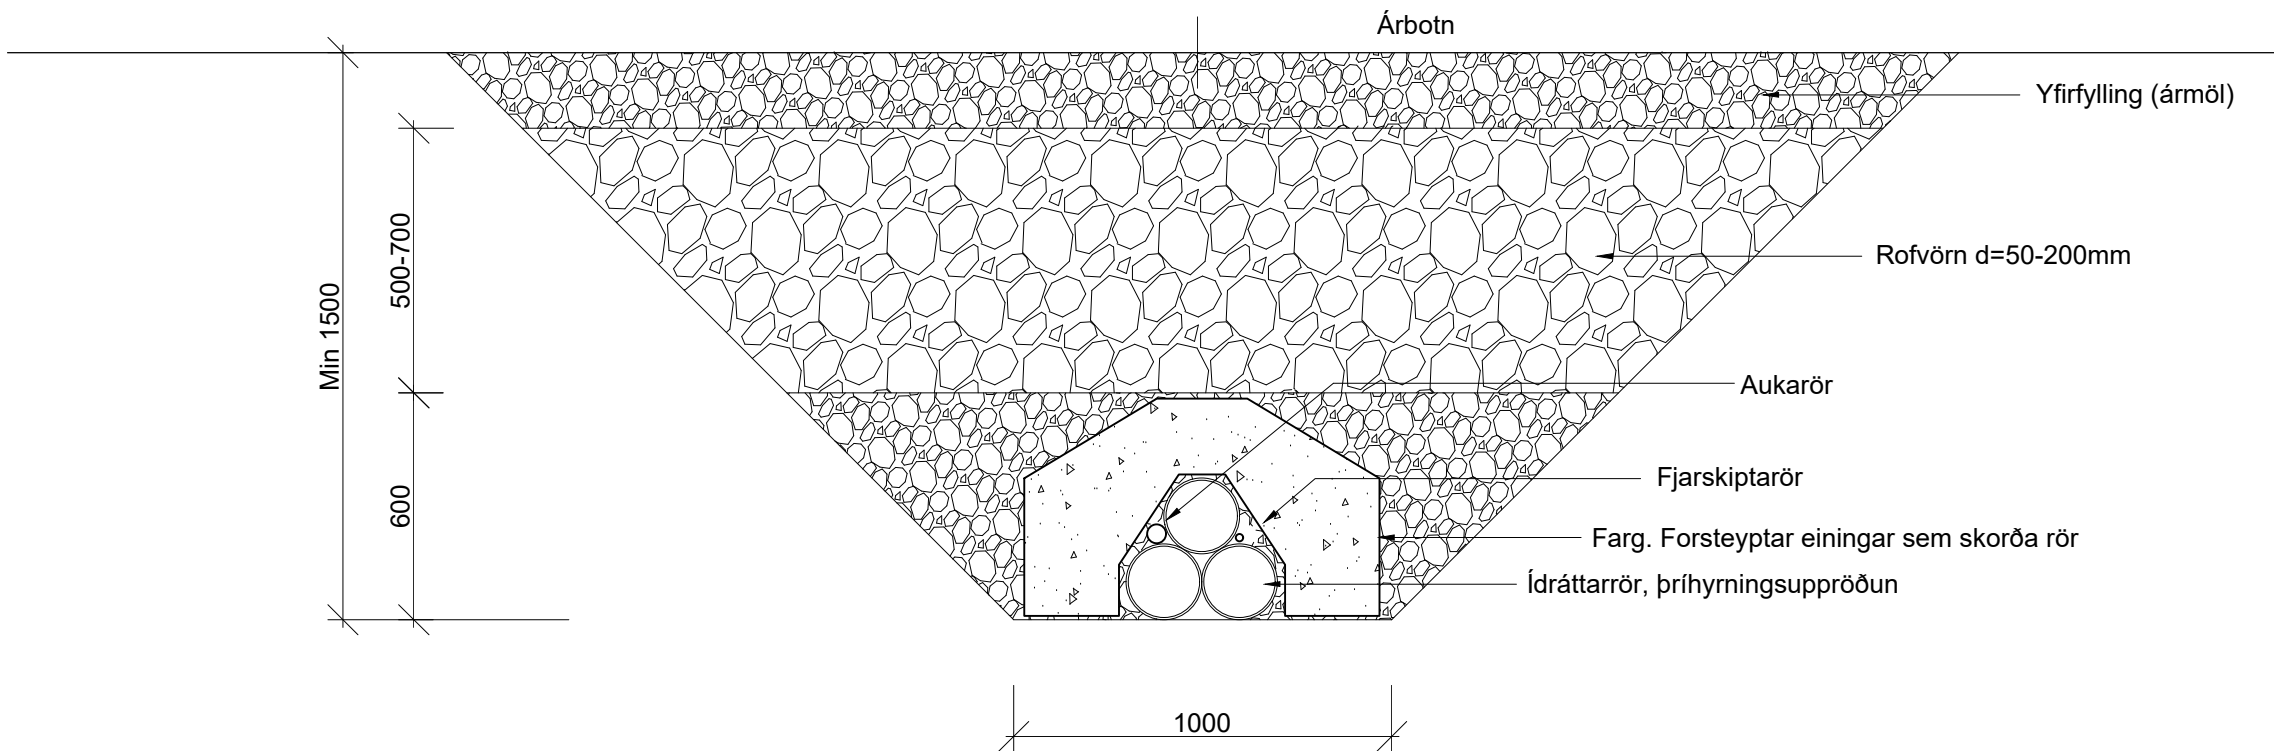
1:20 Þversnið á strenglög

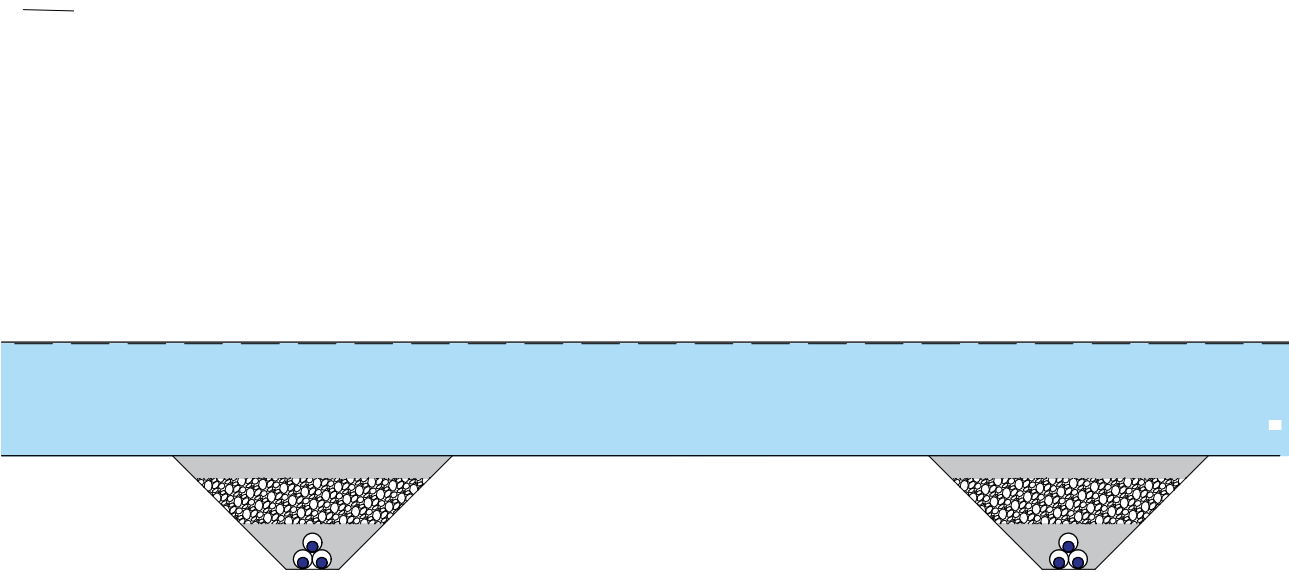
1:100 Þversnið á strenglagnir

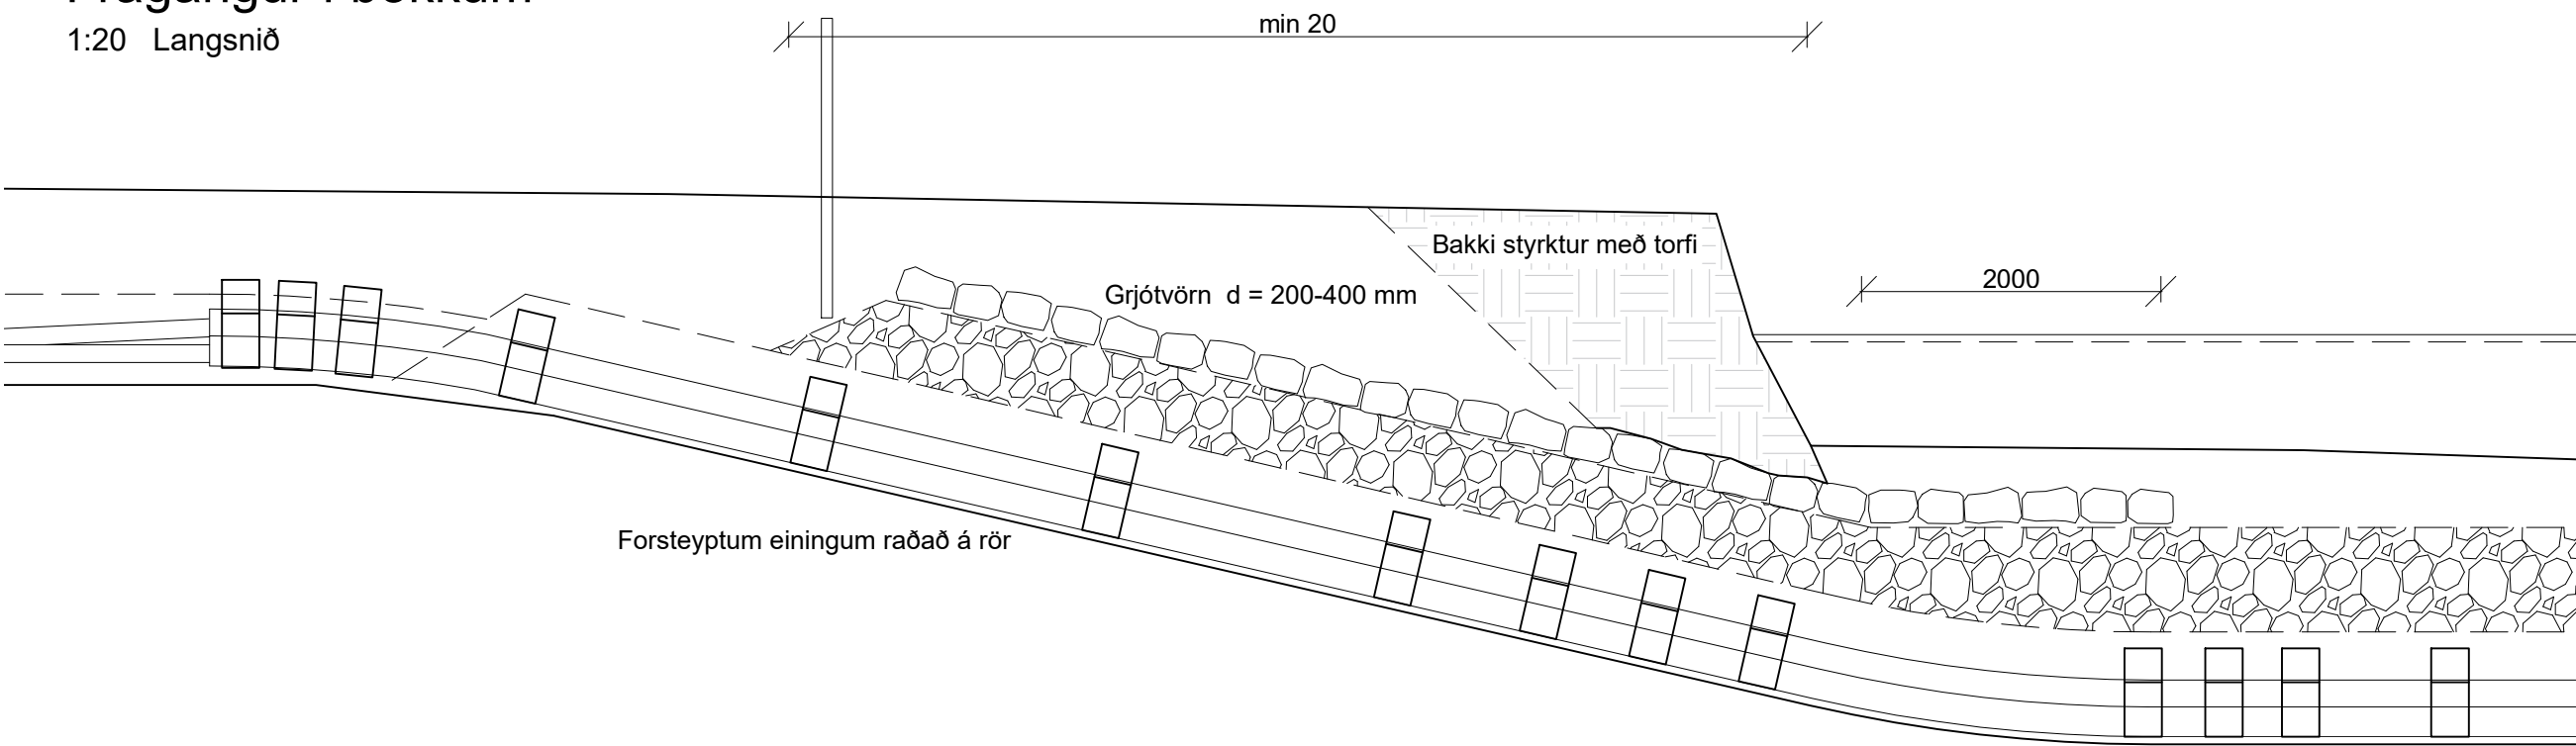
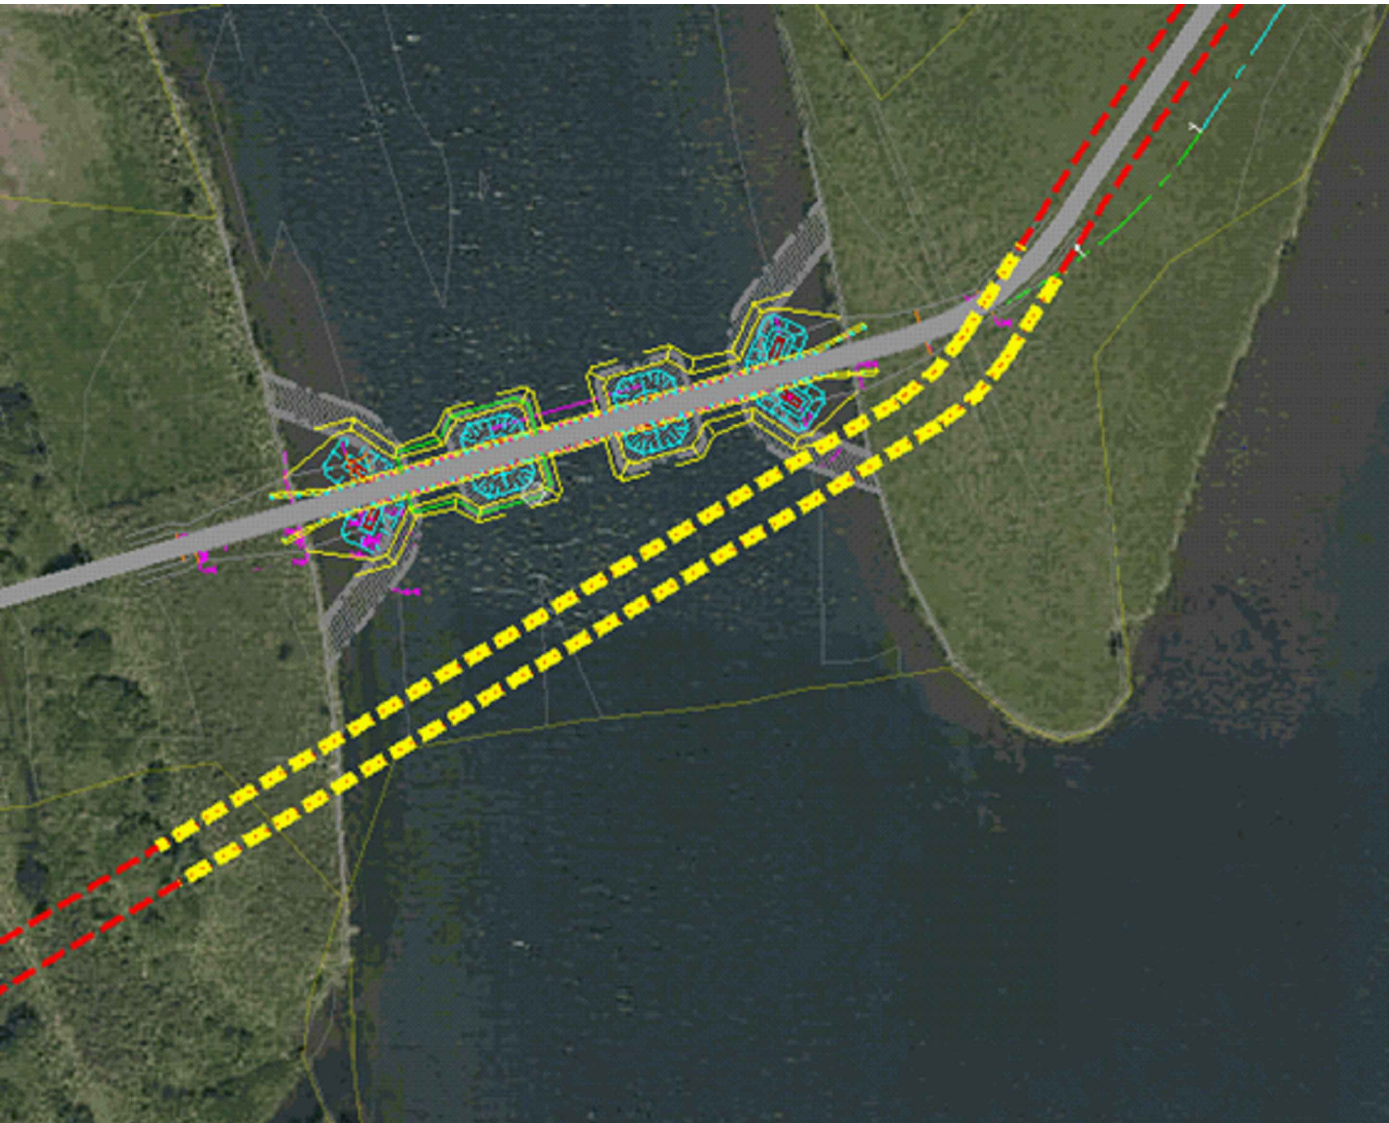
Frágangur í bökkum

1:20 Langsnið
