**AKUREYRARBÆR – HÚSAKÖNNUN  
SUÐURBREKKA – LUNDARHVERFI  
GRENILUNDUR – KJARRLUNDUR – BARRLUNDUR –  
HLÍÐARLUNDUR – HEIÐARLUNDUR –  
HJARÐARLUNDUR – HÁILUNDUR – ÞRASTARLUNDUR  
– ESPILUNDUR – BIRKILUNDUR – EINILUNDUR**

**11.09.2011  
BREYTT 01.12.2011**

*VIÐ GERÐ DEILISKIPULAGS ELDRI HVERFA BER SAMKVÆMT  
SKIPULAGSLÖGUM AÐ LÁTA FARΑ FRAM HÚSAKÖNNUN ÞAR  
SEM LAGT ER MAT Á VARÐVEISLUGILDÌ BYGGÐARINNAR*

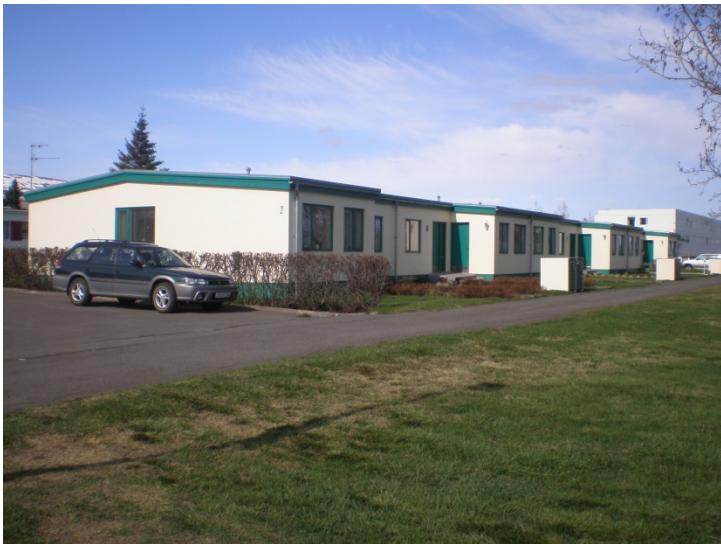
## Einilundur 2

Byggingarár:	1969	Hönnuður:	Haukur Haraldsson
Aðal byggingarefni:	Steinsteypa	Klæðning:	Múrsléttáð
Pakkerð:	Mænisþak	Pakklæðning:	Bárujárn
Undirstöður:	Steinsteyptar	Útlit:	Einlyft
Notkun:	Íbúðir (6)		
Lýsing:	Húsið er einlyft steinsteypt raðhús með 6 íbúðum, byggt árið 1969 en hönnuður er Haukur Haraldsson. Húsið er svo til óbreytt frá upprunalegri gerð og er ástand hússins nokkuð gott.

Umhverfisgildi:	Hefur gildi fyrir götumynd Einilundar.
Upprunaleg gerð:	Húsið er nánast óbreytt frá upprunalegri gerð.
Varðveislugildi:	Ekki er talið að varðveislugildi hússins sé verulegt umfram önnur hús í Einilundi, en húsaröðin í heild sinni hefur nokkuð gildi.

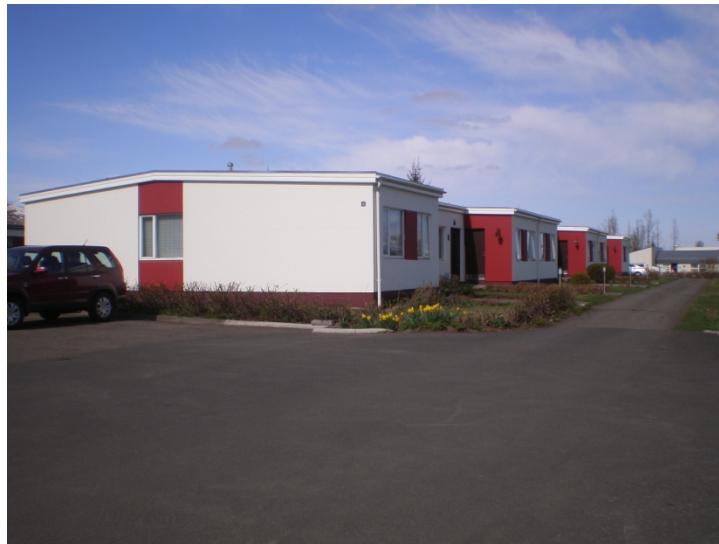
## Einilundur 4

Byggingarár:	1970	Hönnuður:	Haukur Haraldsson
Aðal byggingarefni:	Steinsteypa	Klæðning:	Múrsléttáð
Pakkerð:	Mænisþak	Pakklæðning:	Bárujárn
Undirstöður:	Steinsteyptar	Útlit:	Einlyft
Notkun:	Íbúðir (6)		
Lýsing:	Húsið er einlyft steinsteypt raðhús með 6 íbúðum, byggt árið 1970 en hönnuður er Haukur Haraldsson. Húsið er svo til óbreytt frá upprunalegri gerð og er ástand hússins nokkuð gott.

Umhverfisgildi:	Hefur gildi fyrir götumynd Einilundar.
Upprunaleg gerð:	Húsið er nánast óbreytt frá upprunalegri gerð.
Varðveislugildi:	Ekki er talið að varðveislugildi hússins sé verulegt umfram önnur hús í Einilundi, en húsaröðin í heild sinni hefur nokkuð gildi.

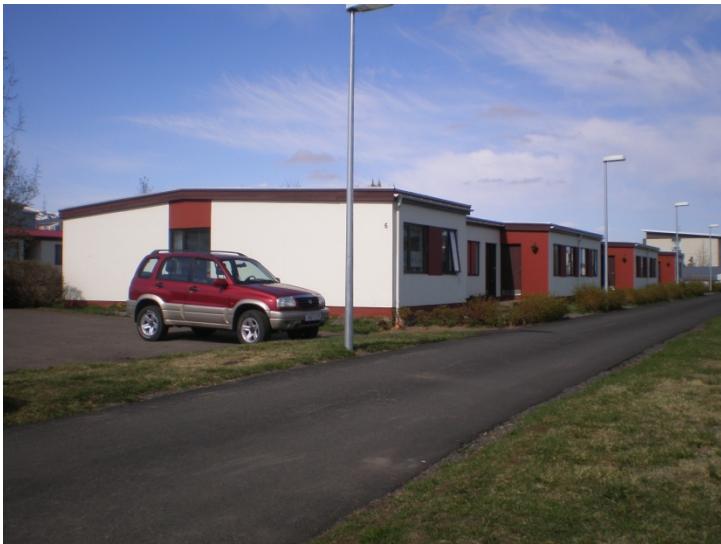
## Einilundur 6

Byggingarár:	1970	Hönnuður:	Haukur Haraldsson
Aðal byggingarefni:	Steinsteypa	Klæðning:	Múrsléttáð
Þakgerð:	Mænisþak	Þakklæðning:	Bárujárn
Undirstöður:	Steinsteyptar	Útlit:	Einlyft
Notkun:	Íbúðir (6)		
Lýsing:	Húsið er einlyft steinsteypt raðhús með 6 íbúðum, byggt árið 1970 en hönnuður er Haukur Haraldsson. Húsið er svo til óbreytt frá upprunalegri gerð og er ástand hússins nokkuð gott.

Umhverfisgildi:	Hefur gildi fyrir götumynd Einilundar.
Upprunaleg gerð:	Húsið er nánast óbreytt frá upprunalegri gerð.
Varðveislugildi:	Ekki er talið að varðveislugildi hússins sé verulegt umfram önnur hús í Einilundi, en húsaröðin í heild sinni hefur nokkuð gildi.

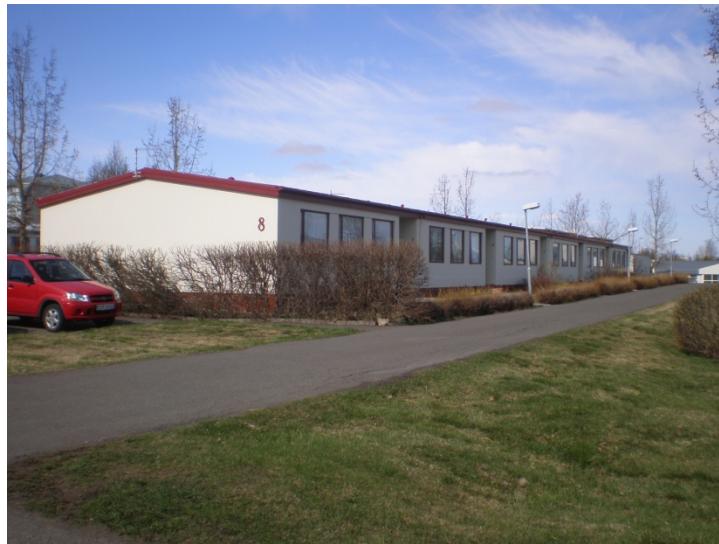
## Einilundur 8

Byggingarár:	1969	Hönnuður:	Jón Geir Ágústsson
Aðal byggingarefni:	Steinsteypa	Klæðning:	Múrsléttáð
Þakgerð:	Mænisþak	Þakklæðning:	Bárujárn
Undirstöður:	Steinsteyptar	Útlit:	Einlyft
Notkun:	Íbúðir (6)		
Lýsing:	Húsið er einlyft steinsteypt raðhús með 6 íbúðum, byggt árið 1969 en hönnuður er Jón Geir Ágústsson. Húsið er svo til óbreytt frá upprunalegri gerð og er ástand hússins nokkuð gott.

Umhverfisgildi:	Hefur gildi fyrir götumynd Einilundar.
Upprunaleg gerð:	Húsið er nánast óbreytt frá upprunalegri gerð.
Varðveislugildi:	Ekki er talið að varðveislugildi hússins sé verulegt umfram önnur hús í Einilundi, en húsaröðin í heild sinni hefur nokkuð gildi.

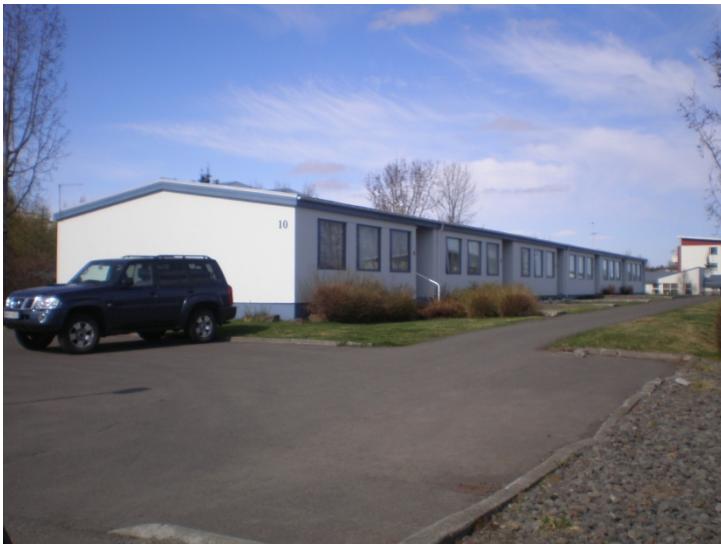
## Einilundur 10

Byggingarár:	1970	Hönnuður:	Jón Geir Ágústsson
Aðal byggingarefni:	Steinsteypa	Klæðning:	Múrsléttar
Þakgerð:	Mænisþak	Þakklæðning:	Bárujárn
Undirstöður:	Steinsteyptar	Útlit:	Einlyft
Notkun:	Íbúðir (6)		
Lýsing:	Húsið er einlyft steinsteypt raðhús með 6 íbúðum, byggt árið 1970 en hönnuður er Jón Geir Ágústsson. Húsið er svo til óbreytt frá upprunalegri gerð og er ástand hússins nokkuð gott.

Umhverfisgildi:	Hefur gildi fyrir götumynd Einilundar.
Upprunaleg gerð:	Húsið er nánast óbreytt frá upprunalegri gerð.
Varðveislugildi:	Ekki er talið að varðveislugildi hússins sé verulegt umfram önnur hús í Einilundi, en húsaröðin í heild sinni hefur nokkuð gildi.

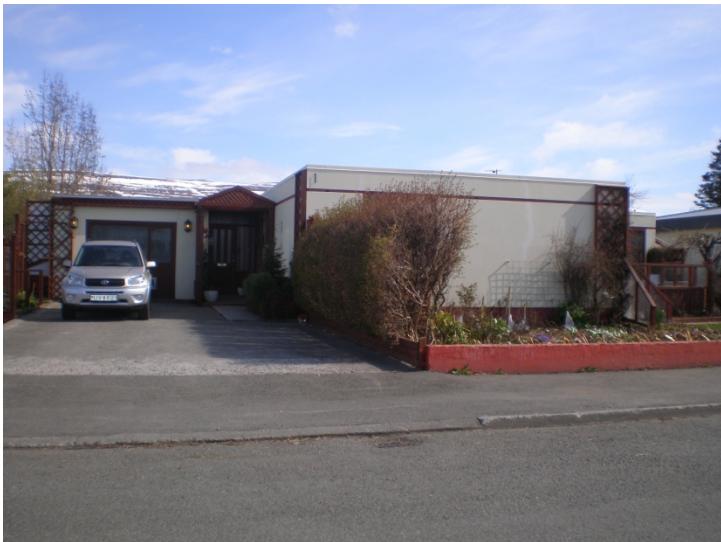
## Espilundur 1

Byggingarár:	1968	Hönnuður:	Haukur Haraldsson
Aðal byggingarefni:	Steinsteypa	Klæðning:	Múrsléttáð
Pakkerð:	Flatt þak	Pakklæðning:	Timbur/pappi
Undirstöður:	Steinsteyptar	Útlit:	Einlyft
Notkun:	Íbúð (1)		
Lýsing:	Húsið er einlyft steinsteypt einbýlishús sem byggt er árið 1969 en hönnuður er Jón Geir Ágústsson. Árið 2008 voru þrjár litlar viðbyggingar byggðar við húsið, samtals 10,4 m <sup>2</sup> . Viðbyggingar eru með einhalla bárujárnars timburþaki. Hönnuður viðbygginga er Águst Hafsteinsson. Húsið er svo til óbreytt frá upprunalegri gerð og er ástand hússins gott.

Hefur gildi fyrir götumynd Espilundar.

Húsið er nánast óbreytt frá upprunalegri gerð fyrir utan þrjár litlar viðbyggingar við húsið frá árinu 2008.

Ekki er talið að varðveislugildi hússins sé verulegt umfram önnur hús í Espilundi, en húsaröðin í heild sinni hefur nokkuð gildi.

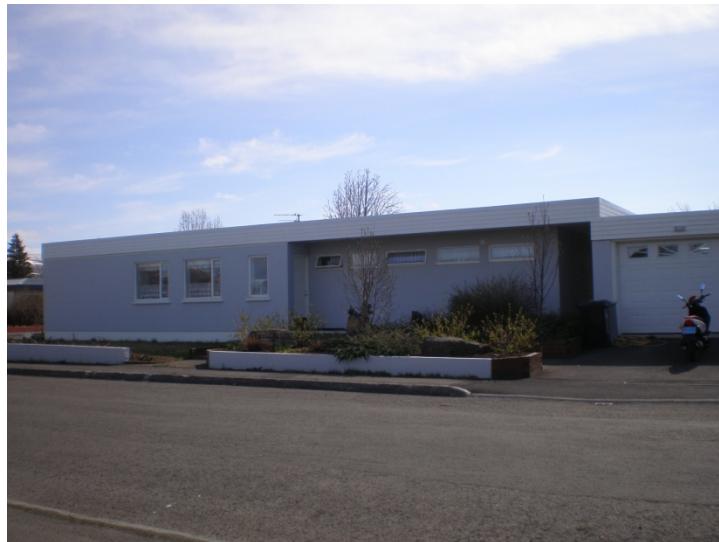
## Espilundur 2

Byggingarár:	1968	Hönnuður:	Haukur Haraldsson
Aðal byggingarefni:	Steinsteypa	Klæðning:	Múrsléttáð
Pakkerð:	Flatt þak	Pakklæðning:	Timbur/pappi
Undirstöður:	Steinsteyptar	Útlit:	Einlyft
Notkun:	Íbúð (1)		
Lýsing:	Húsið er einlyft steinsteypt einbýlishús sem byggt er árið 1969 en hönnuður er Haukur Haraldsson. Húsið er svo til óbreytt frá upprunalegri gerð og er ástand hússins gott.

Hefur gildi fyrir götumynd Espilundar.

Húsið er nánast óbreytt frá upprunalegri gerð.

Ekki er talið að varðveislugildi hússins sé verulegt umfram önnur hús í Espilundi, en húsaröðin í heild sinni hefur nokkuð gildi.

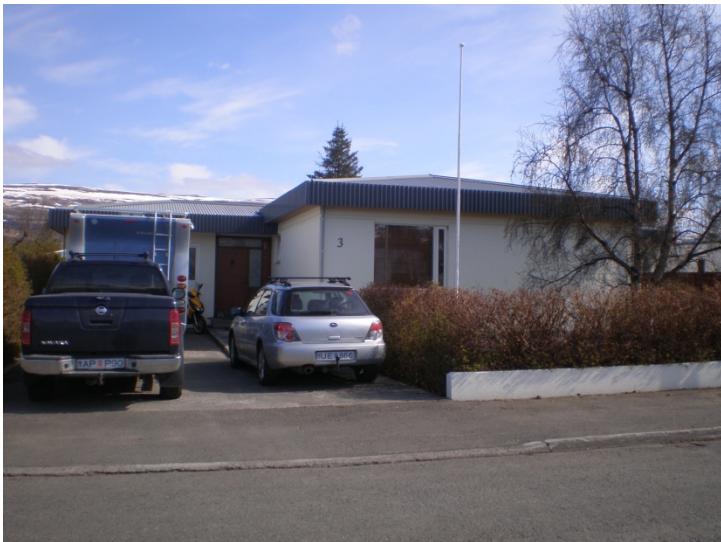
### Espilundur 3

**Lýsing:** Húsið er einlyft steinsteyppt einbýlishús sem byggt er árið 1968 en hönnuður er Haukur Haraldsson. Árið 1979 var bílgeymslu breytt og var sú breyting hönnuð af Aðalsteini Júlíussyni. Upphaflega var húsið með flötu pappaklæddu timburþaki en árið 1989 var þakinu breytt í bárujárnsklætt valmaþak. Breyting var hönnuð af Birgi Ágústsyni. Ástand hússins er gott.

**Upprunaleg gerð:** Frá upprunalegri gerð hefur þaki hússins verið breytt úr flötu þaki í valmaþak.

**Varðveislugildi:** Ekki er talið að varðveislugildi hússins sé verulegt umfram önnur hús í Espilundi, en húsaröðin í heild sinni hefur nokkuð gildi.

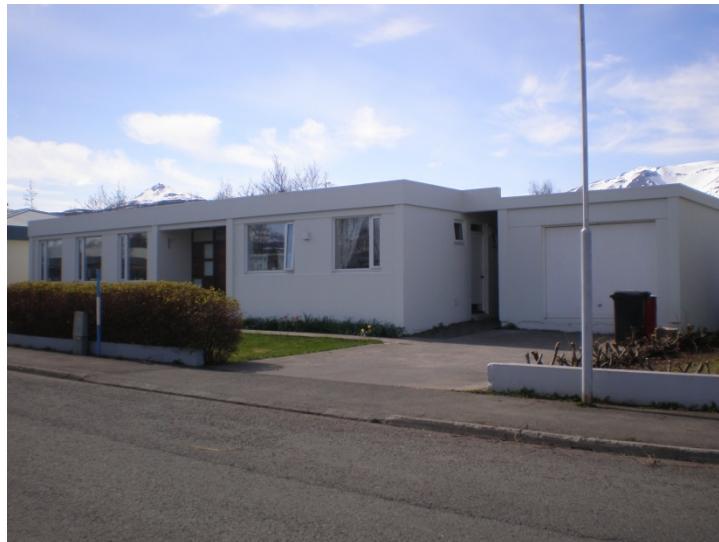
### Espilundur 4

**Lýsing:** Húsið er einlyft steinsteyppt einbýlishús sem byggt er árið 1969 en hönnuður er Haukur Haraldsson. Húsið er svo til óbreytt frá upprunalegri gerð og er ástand hússins gott.

**Upprunaleg gerð:** Húsið er nánast óbreytt frá upprunalegri gerð.

**Varðveislugildi:** Ekki er talið að varðveislugildi hússins sé verulegt umfram önnur hús í Espilundi, en húsaröðin í heild sinni hefur nokkuð gildi.

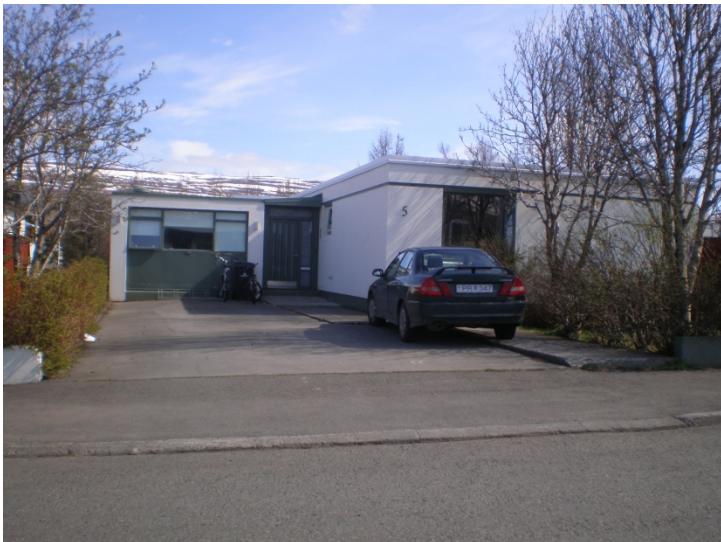
## Espilundur 5

**Lýsing:** Húsið er einlyft steinsteyppt einbýlishús sem byggt er árið 1968 en hönnuður er Haukur Haraldsson. Árið 1976 var byggt á milli húss og bílgeymslu og var síður breyting hönnuð af Braga Sigurðssyni. Árið 2008 var byggt til húsið til austurs og er viðbygging rúmlega 20 m<sup>2</sup>. Viðbygging er steinsteyppt með einhalla timburþaki. Hönnuður viðbyggingsar er Steinmar Rögnvaldsson. Ástand hússins er gott.

**Upprunaleg gerð:** Frá upprunalegri gerð hefur verið byggt á milli húss og bílgeymslu auk viðbyggings til austurs.

**Varðveislugildi:** Ekki er talið að varðveislugildi hússins sé verulegt umfram önnur hús í Espilundi, en húsaröðin í heild sinni hefur nokkuð gildi.

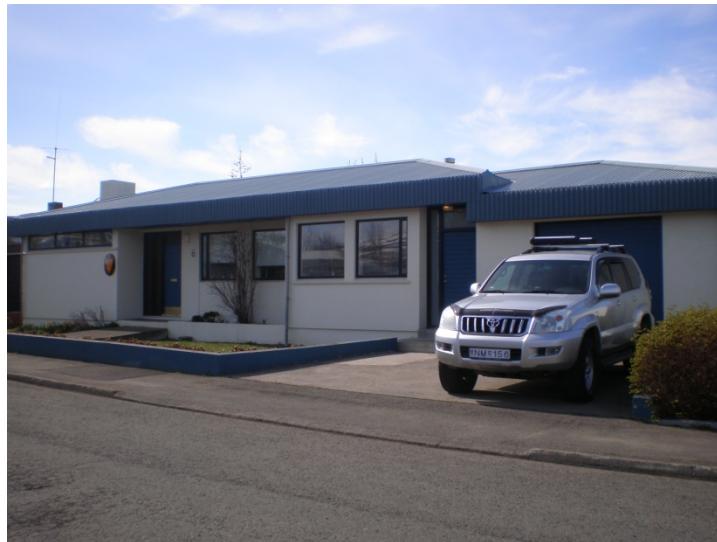
## Espilundur 6

**Lýsing:** Húsið er einlyft steinsteyppt einbýlishús sem byggt er árið 1968 en hönnuður er Birgir Ágústsson. Upphaflega var húsið með flötu pappaklæddu timburþaki en árið 1983 var þakinu breytt í bárujárnslætt valmaþak. Breyting var hönnuð af Birgi Ágústssyni. Ástand hússins er gott.

**Upprunaleg gerð:** Frá upprunalegri gerð hefur þaki hússins verið breytt úr flötu þaki í valmaþak.

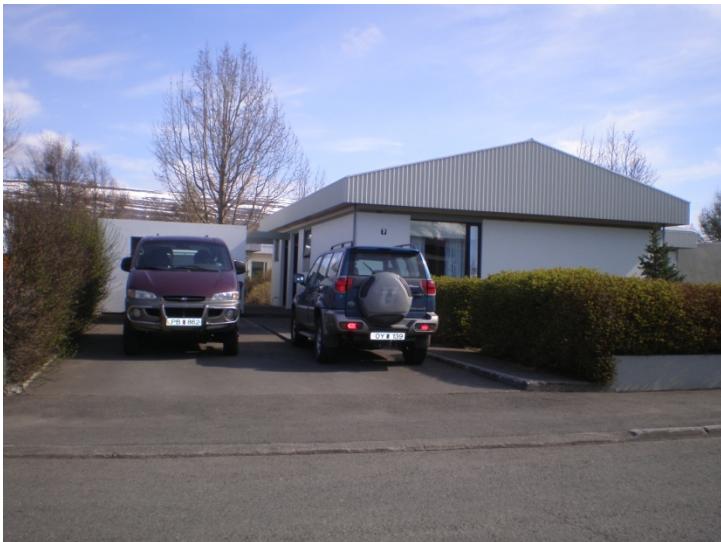
## Espilundur 7

Byggingarár:	1968	Hönnuður:	Haukur Haraldsson
Aðal byggingarefni:	Steinsteypa	Klæðning:	Múrsléttar
Pakkerð:	Mænisþak	Pakklæðning:	Bárujárn
Undirstöður:	Steinsteyptar	Útlit:	Einlyft
Notkun:	Íbúð (1)		
Lýsing:	Húsið er einlyft steinsteypt einbýlishús sem byggt er árið 1968 en hönnuður er Haukur Haraldsson. Upphaflega var húsið með flötu pappaklæddu timburþaki en árið 1986 var þakinu breytt í bárujárnsklætt valmaþak. Breyting var hönnuð af Hauki Haraldssyni. Ástand hússins er gott.

Umhverfisgildi:	Hefur gildi fyrir götumynd Espilundar.
Upprunaleg gerð:	Frá upprunalegri gerð hefur þaki hússins verið breytt úr flötu þaki í mænisþak.
Varðveislugildi:	Ekki er talið að varðveislugildi hússins sé verulegt umfram önnur hús í Espilundi, en húsaröðin í heild sinni hefur nokkuð gildi.

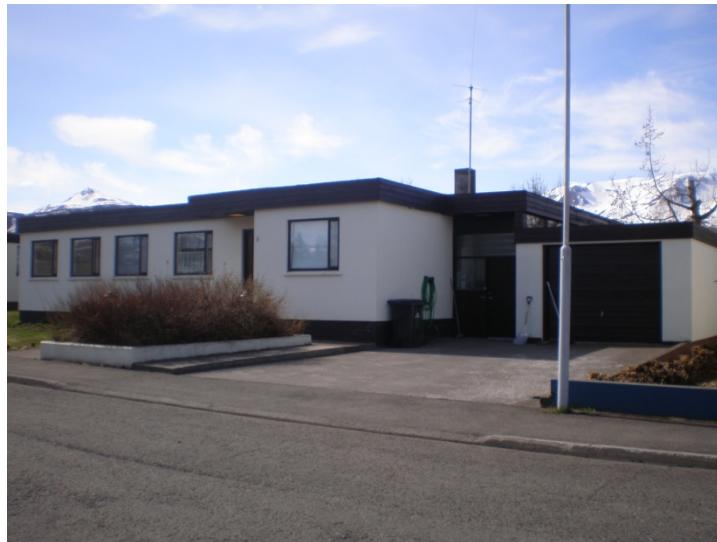
## Espilundur 8

Byggingarár:	1968	Hönnuður:	Óþekktur
Aðal byggingarefni:	Steinsteypa	Klæðning:	Múrsléttar
Pakkerð:	Flatt þak	Pakklæðning:	Timbur/pappi
Undirstöður:	Steinsteyptar	Útlit:	Einlyft
Notkun:	Íbúð (1)		
Lýsing:	Húsið er einlyft steinsteypt einbýlishús sem byggt er árið 1968 en hönnuður er óþekktur. Árið 1988 var um 16 m <sup>2</sup> sólstofa byggð við húsið og var hún hönnuð af Jóni Ágústssyni. Húsið er svo til óbreytt frá upprunalegri gerð og er ástand hússins gott.

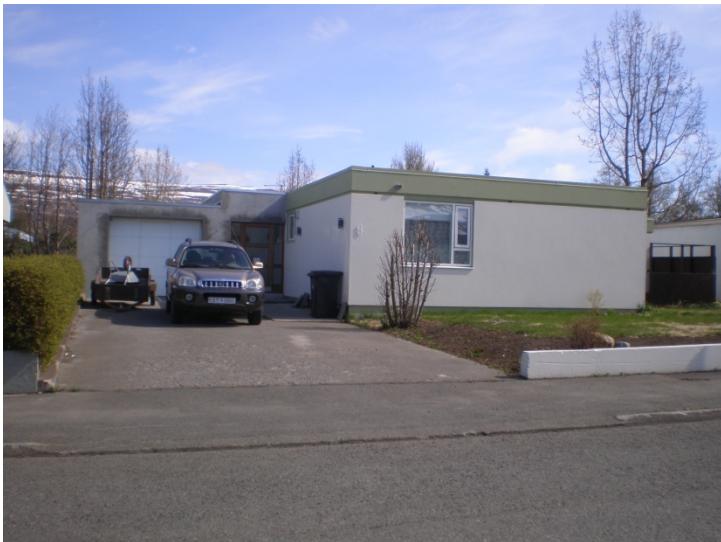
## Espilundur 9

**Byggingarár:** 1968      **Hönnuður:** Haukur Haraldsson  
**Aðal byggingarefni:** Steinsteypa      **Klæðning:** Múrsléttar  
**Pakkerð:** Flatt þak      **Þakklæðning:** Timbur/pappi  
**Undirstöður:** Steinsteyptar      **Útlit:** Einlyft  
**Notkun:** Íbúð (1)  
**Lýsing:**  
Húsið er einlyft steinsteptyt einbýlishús sem byggt er árið 1968 en hönnuður er Haukur Haraldsson. Árið 2008 var byggt á milli húss og bílgeymslu og var sú breyting hönnuð af Hauki Haraldssyni. Þess utan er húsið svo til óbreytt frá upprunalegri gerð og er ástand hússins gott.

**Upprunaleg gerð:** Frá upprunalegri gerð hefur verið byggt á milli húss og bílgeymslu.

**Varðveislugildi:** Ekki er talið að varðveislugildi hússins sé verulegt umfram önnur hús í Espilundi, en húsaröðin í heild sinni hefur nokkuð gildi.

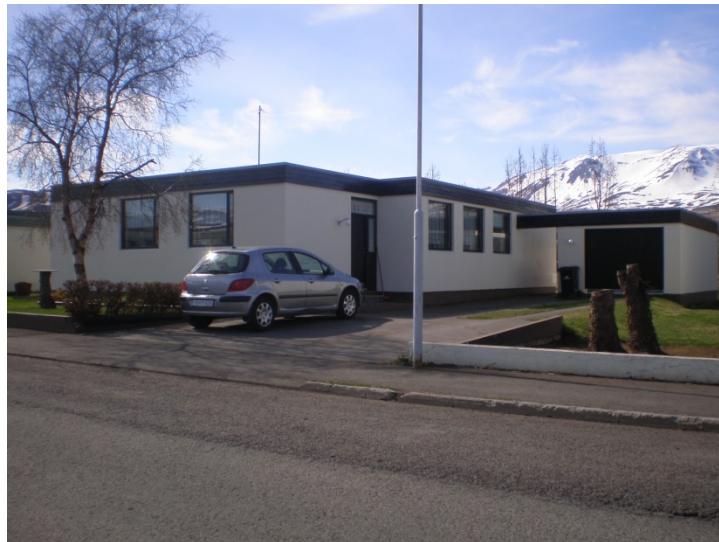
## Espilundur 10

**Byggingarár:** 1969      **Hönnuður:** Sigurður Guðmunds.  
**Aðal byggingarefni:** Steinsteypa      **Klæðning:** Múrsléttar  
**Pakkerð:** Flatt þak      **Þakklæðning:** Timbur/pappi  
**Undirstöður:** Steinsteyptar      **Útlit:** Einlyft  
**Notkun:** Íbúð (1)  
**Lýsing:**  
Húsið er einlyft steinsteptyt einbýlishús sem byggt er árið 1969 en hönnuður er Sigurður Guðmundsson. Húsið er svo til óbreytt frá upprunalegri gerð og er ástand hússins gott.

**Upprunaleg gerð:** Húsið er nánast óbreytt frá upprunalegri gerð.

**Varðveislugildi:** Ekki er talið að varðveislugildi hússins sé verulegt umfram önnur hús í Espilundi, en húsaröðin í heild sinni hefur nokkuð gildi.

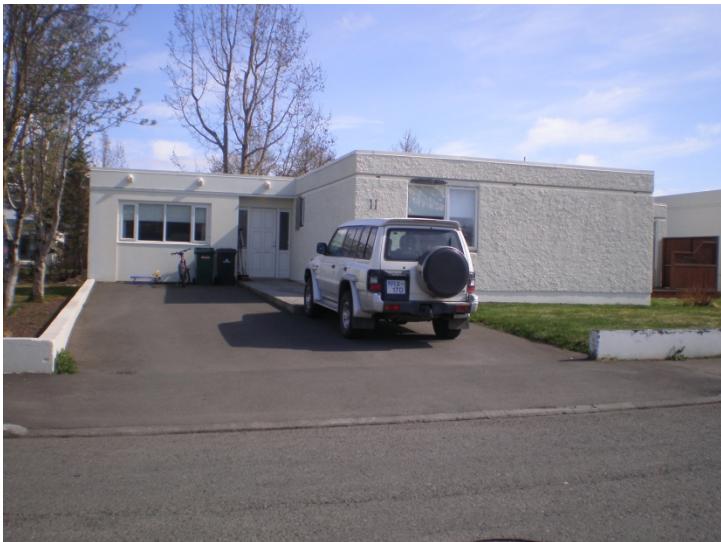
## Espilundur 11

Byggingarár:	1968	Hönnuður:	Haukur Haraldsson
Aðal byggingarefni:	Steinsteypa	Klæðning:	Múrsléttarð/hraunað
Pakkerð:	Flatt þak	Pakklæðning:	Timbur/pappi
Undirstöður:	Steinsteyptar	Útlit:	Einlyft
Notkun:	Íbúð (1)		
Lýsing:	Húsið er einlyft steinsteypt einbýlishús sem byggt er árið 1968 en hönnuður er Haukur Haraldsson. Síðar hefur verið byggt á milli húss og bílgeymslu en óljóst er hvað ár og hver hannaði breytinguna. Þess utan er húsið svo til óbreytt frá upprunalegri gerð og er ástand hússins gott.

Frá upprunalegri gerð hefur verið byggt á milli húss og bílgeymslu.

Ekki er talið að varðveislugildi hússins sé verulegt umfram önnur hús í Espilundi, en húsaröðin í heild sinni hefur nokkuð gildi.

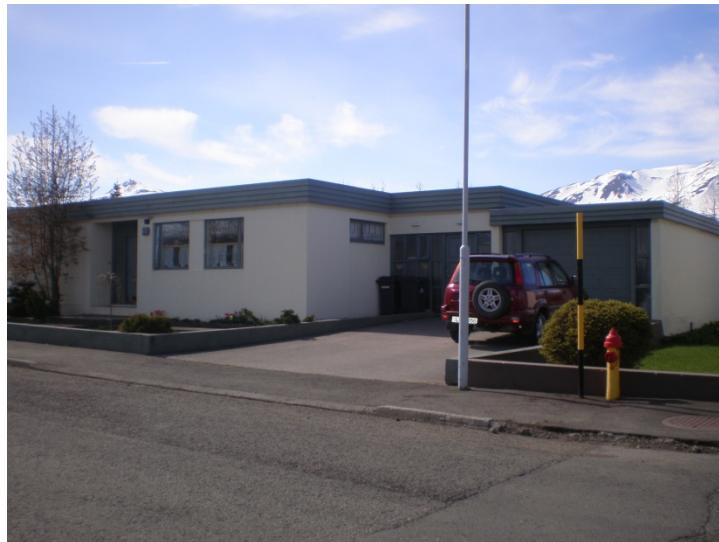
## Espilundur 12

Byggingarár:	1969	Hönnuður:	Gísli Magnússon
Aðal byggingarefni:	Steinsteypa	Klæðning:	Múrsléttarð
Pakkerð:	Flatt þak	Pakklæðning:	Timbur/pappi
Undirstöður:	Steinsteyptar	Útlit:	Einlyft
Notkun:	Íbúð (1)		
Lýsing:	Húsið er einlyft steinsteypt einbýlishús sem byggt er árið 1969 en hönnuður er Sigurður Guðmundsson. Húsið er svo til óbreytt frá upprunalegri gerð og er ástand hússins gott.

Húsið er nánast óbreytt frá upprunalegri gerð.

Ekki er talið að varðveislugildi hússins sé verulegt umfram önnur hús í Espilundi, en húsaröðin í heild sinni hefur nokkuð gildi.

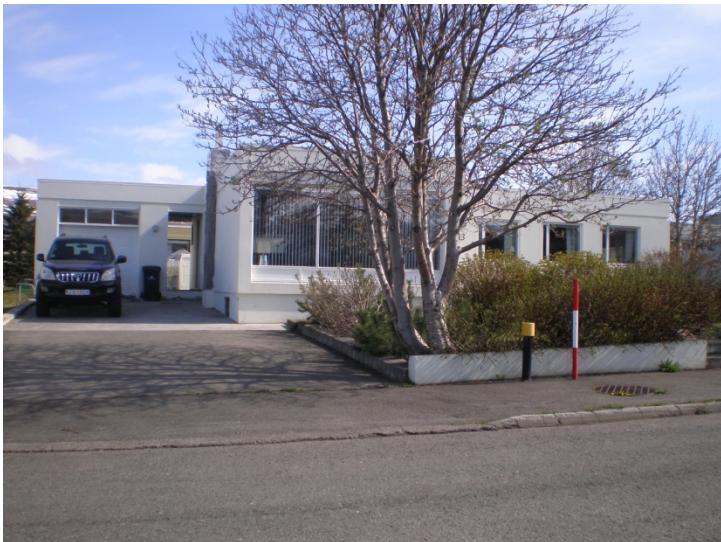
### Espilundur 13

Byggingarár:	1968	Hönnuður:	Konráð Árnason
Aðal byggingarefni:	Steinsteypa	Klæðning:	Múrsléttáð
Pakkerð:	Flatt þak	Pakklæðning:	Timbur/pappi
Undirstöður:	Steinsteyptar	Útlit:	Einlyft
Notkun:	Íbúð (1)		
Lýsing:	Húsið er einlyft steinsteypt einbýlishús sem byggt er árið 1968 en hönnuður er Konráð Árnason. Húsið er svo til óbreytt frá upprunalegri gerð og er ástand hússins gott.

Umhverfisgildi:	Hefur gildi fyrir götumynd Espilundar.
Upprunaleg gerð:	Húsið er nánast óbreytt frá upprunalegri gerð.
Varðveislugildi:	Ekki er talið að varðveislugildi hússins sé verulegt umfram önnur hús í Espilundi, en húsaröðin í heild sinni hefur nokkuð gildi.

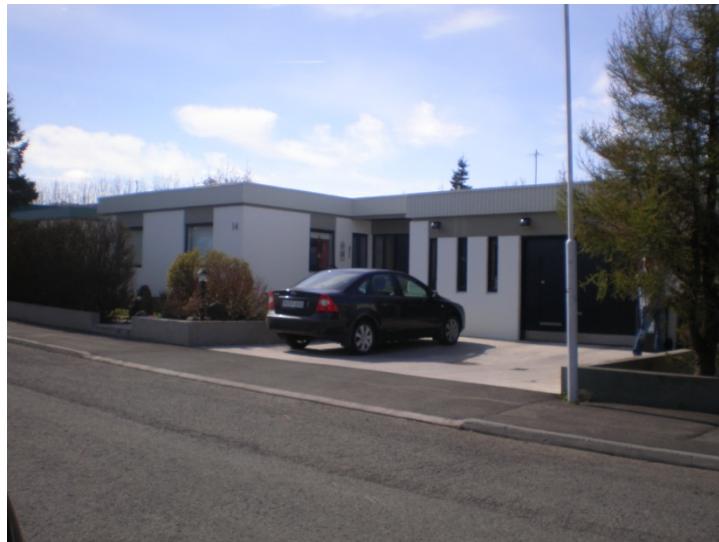
### Espilundur 14

Byggingarár:	1968	Hönnuður:	Jón Ágústsson
Aðal byggingarefni:	Steinsteypa	Klæðning:	Múrsléttáð
Pakkerð:	Flatt þak	Pakklæðning:	Timbur/pappi
Undirstöður:	Steinsteyptar	Útlit:	Einlyft
Notkun:	Íbúð (1)		
Lýsing:	Húsið er einlyft steinsteypt einbýlishús sem byggt er árið 1968 en hönnuður er Jón Ágústsson. Húsið er svo til óbreytt frá upprunalegri gerð og er ástand hússins gott.

Umhverfisgildi:	Hefur gildi fyrir götumynd Espilundar.
Upprunaleg gerð:	Húsið er nánast óbreytt frá upprunalegri gerð.
Varðveislugildi:	Ekki er talið að varðveislugildi hússins sé verulegt umfram önnur hús í Espilundi, en húsaröðin í heild sinni hefur nokkuð gildi.

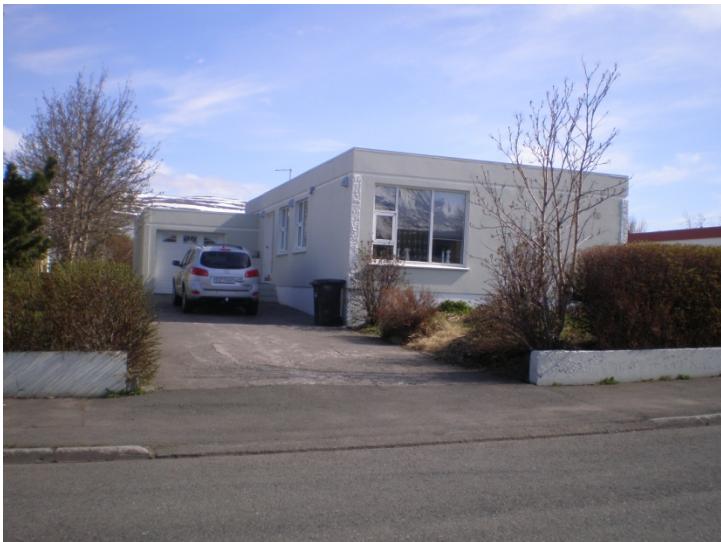
## Espilundur 15

Byggingarár:	1968	Hönnuður:	Mikael Jóhannesson
Aðal byggingarefni:	Steinsteypa	Klæðning:	Múrsléttáð
Pakkerð:	Flatt þak	Pakklæðning:	Timbur/pappi
Undirstöður:	Steinsteyptar	Útlit:	Einlyft
Notkun:	Íbúð (1)		
Lýsing:	Húsið er einlyft steinsteypt einbýlishús sem byggt er árið 1968 en hönnuður er Mikael Jóhannesson. Húsið er svo til óbreytt frá upprunalegri gerð og er ástand hússins gott.

Umhverfisgildi:	Hefur gildi fyrir götumynd Espilundar.
Upprunaleg gerð:	Húsið er nánast óbreytt frá upprunalegri gerð.
Varðveislugildi:	Ekki er talið að varðveislugildi hússins sé verulegt umfram önnur hús í Espilundi, en húsaröðin í heild sinni hefur nokkuð gildi.

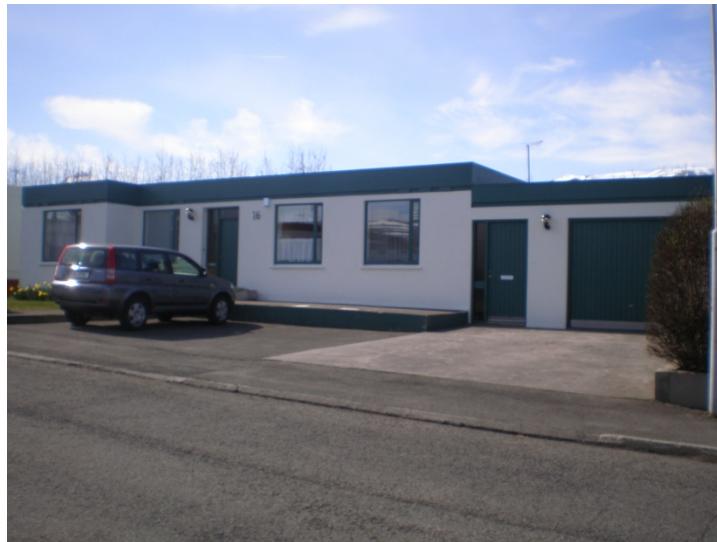
## Espilundur 16

Byggingarár:	1968	Hönnuður:	Mikael Jóhannesson
Aðal byggingarefni:	Steinsteypa	Klæðning:	Múrsléttáð
Pakkerð:	Flatt þak	Pakklæðning:	Timbur/pappi
Undirstöður:	Steinsteyptar	Útlit:	Einlyft
Notkun:	Íbúð (1)		
Lýsing:	Húsið er einlyft steinsteypt einbýlishús sem byggt er árið 1968 en hönnuður er Mikael Jóhannesson. Húsið er svo til óbreytt frá upprunalegri gerð og er ástand hússins gott.

Umhverfisgildi:	Hefur gildi fyrir götumynd Espilundar.
Upprunaleg gerð:	Húsið er nánast óbreytt frá upprunalegri gerð.
Varðveislugildi:	Ekki er talið að varðveislugildi hússins sé verulegt umfram önnur hús í Espilundi, en húsaröðin í heild sinni hefur nokkuð gildi.

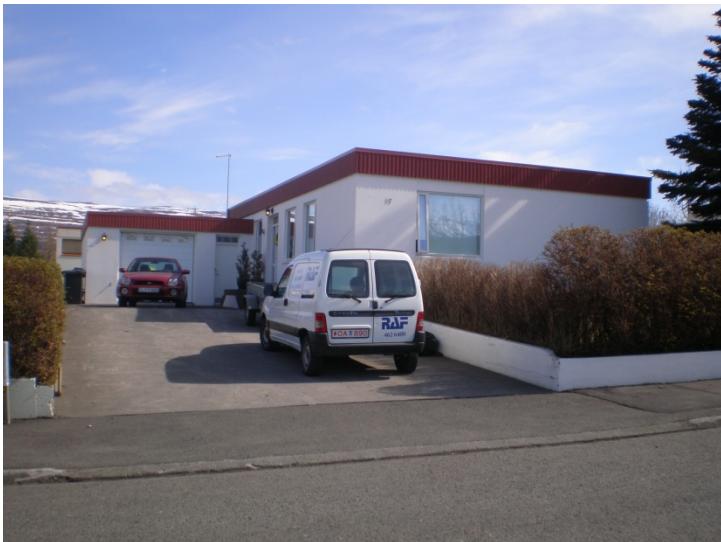
## Espilundur 17

**Byggingarár:** 1968      **Hönnuður:** Mikael Jóhannesson  
**Aðal byggingarefni:** Steinsteypa      **Klæðning:** Múrsléttar  
**Pakkerð:** Flatt þak      **Pakklæðning:** Timbur/pappi  
**Undirstöður:** Steinsteyptar      **Útlit:** Einlyft  
**Notkun:** Íbúð (1)  
**Lýsing:** Húsið er einlyft steinsteypt einbýlishús sem byggt er árið 1968 en hönnuður er Mikael Jóhannesson. Húsið er svo til óbreytt frá upprunalegri gerð og er ástand hússins gott.

**Umhverfisgildi:** Hefur gildi fyrir götumynd Espilundar.  
**Upprunaleg gerð:** Húsið er nánast óbreytt frá upprunalegri gerð.  
**Varðveislugildi:** Ekki er talið að varðveislugildi hússins sé verulegt umfram önnur hús í Espilundi, en húsaröðin í heild sinni hefur nokkuð gildi.

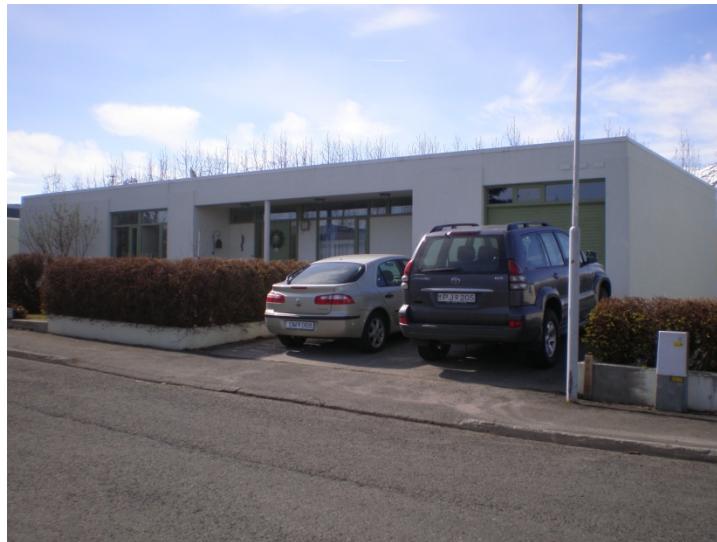
## Espilundur 18

**Byggingarár:** 1968      **Hönnuður:** Gunnar Friðbjörnsson  
**Aðal byggingarefni:** Steinsteypa      **Klæðning:** Múrsléttar  
**Pakkerð:** Flatt þak      **Pakklæðning:** Timbur/pappi  
**Undirstöður:** Steinsteyptar      **Útlit:** Einlyft  
**Notkun:** Íbúð (1)  
**Lýsing:** Húsið er einlyft steinsteypt einbýlishús sem byggt er árið 1968 en hönnuður er Gunnar Friðbjörnsson. Húsið er svo til óbreytt frá upprunalegri gerð og er ástand hússins gott.

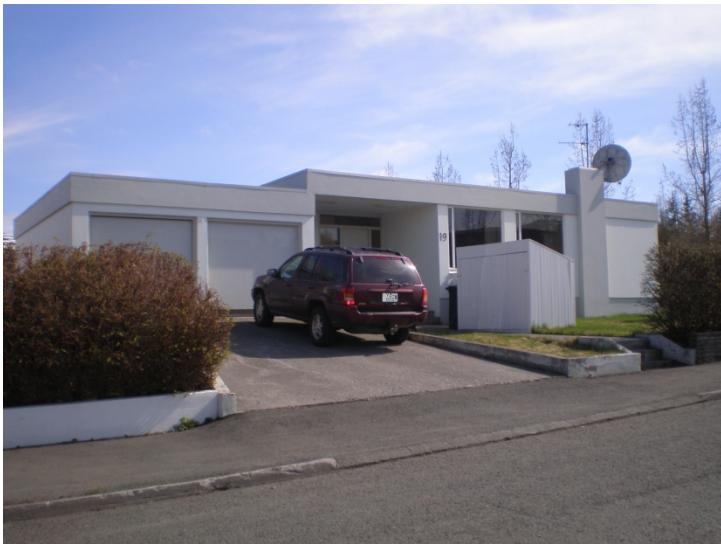
## Espilundur 19

**Umhverfisgildi:** Hefur gildi fyrir götumynd Espilundar.  
**Upprunaleg gerð:** Frá upprunalegri gerð hefur verið byggt við húsið til austurs en þess utan er húsið óbreytt.  
**Varðveislugildi:** Ekki er talið að varðveislugildi hússins sé verulegt umfram önnur hús í Espilundi, en húsaröðin í heild sinni hefur nokkuð gildi.

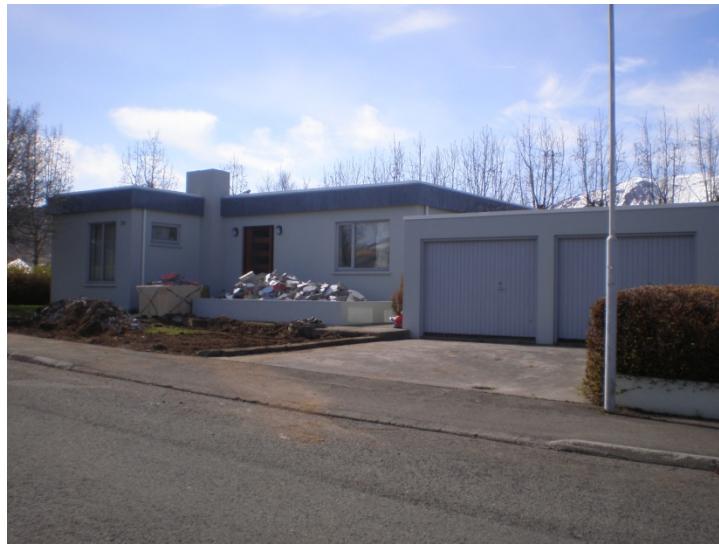
## Espilundur 20

**Umhverfisgildi:** Hefur gildi fyrir götumynd Espilundar.  
**Upprunaleg gerð:** Húsið er nánast óbreytt frá upprunalegri gerð.  
**Varðveislugildi:** Ekki er talið að varðveislugildi hússins sé verulegt umfram önnur hús í Espilundi, en húsaröðin í heild sinni hefur nokkuð gildi.

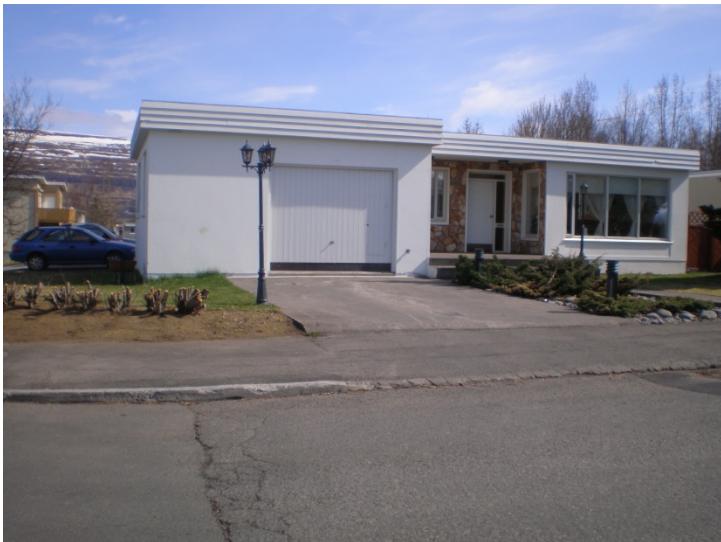
## Birkilundur 1

Umhverfisgildi:	Hefur gildi fyrir götumynd Birkilundar.
Upprunaleg gerð:	Húsið er nánast óbreytt frá upprunalegri gerð.
Varðveislugildi:	Ekki er talið að varðveislugildi hússins sé verulegt umfram önnur hús í Birkilundi, en húsaröðin í heild sinni hefur nokkuð gildi.

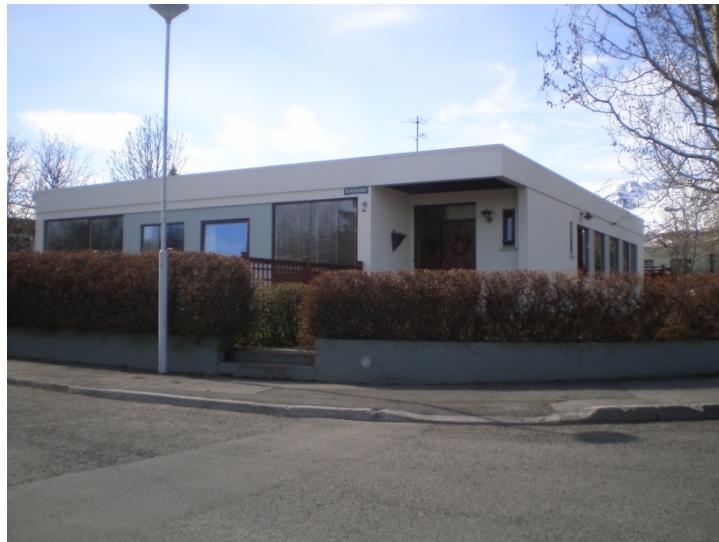
## Birkilundur 2

Byggingarár:	1969	Hönnuður:	Gísli Magnússon
Aðal byggingarefni:	Steinsteypa	Klæðning:	Múrsléttæð
Pakgerð:	Flatt þak	Pakklæðning:	Timbur/pappi
Undirstöður:	Steinsteyptar	Útlit:	Einlyft
Notkun:	Íbúð (1)		
Lýsing:	Húsið er einlyft steinsteypt einbýlishús sem byggt er árið 1969 en hönnuður er Gísli Magnússon. Húsið er svo til óbreytt frá upprunalegri gerð og er ástand hússins gott.

Umhverfisgildi:	Hefur gildi fyrir götumynd Birkilundar.
Upprunaleg gerð:	Húsið er nánast óbreytt frá upprunalegri gerð.
Varðveislugildi:	Ekki er talið að varðveislugildi hússins sé verulegt umfram önnur hús í Birkilundi, en húsaröðin í heild sinni hefur nokkuð gildi.

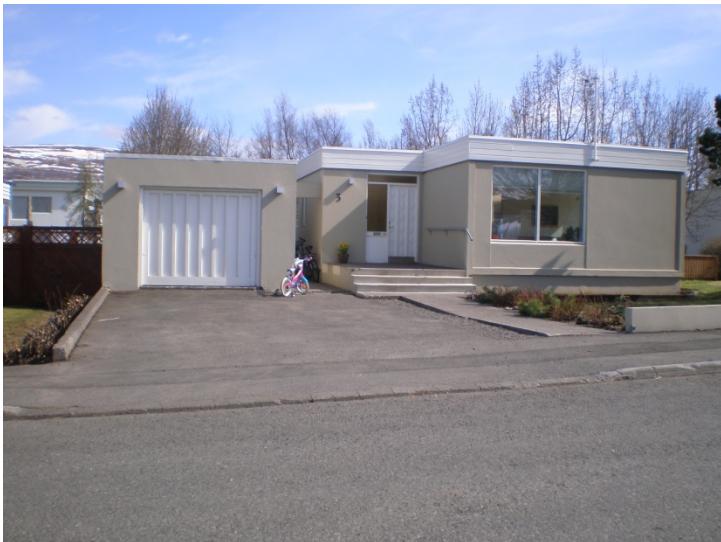
### Birkilundur 3

Byggingarár:	1968	Hönnuður:	Birgir Ágústsson
Aðal byggingarefni:	Steinsteypa	Klæðning:	Múrsléttáð
Þakgerð:	Flatt þak	Þakklæðning:	Timbur/pappi
Undirstöður:	Steinsteyptar	Útlit:	Einlyft
Notkun:	Íbúð (1)		
Lýsing:	Húsið er einlyft steinsteypt einbýlishús sem byggt er árið 1968 en hönnuður er Birgir Ágústsson. Húsið er svo til óbreytt frá upprunalegri gerð og er ástand hússins gott.

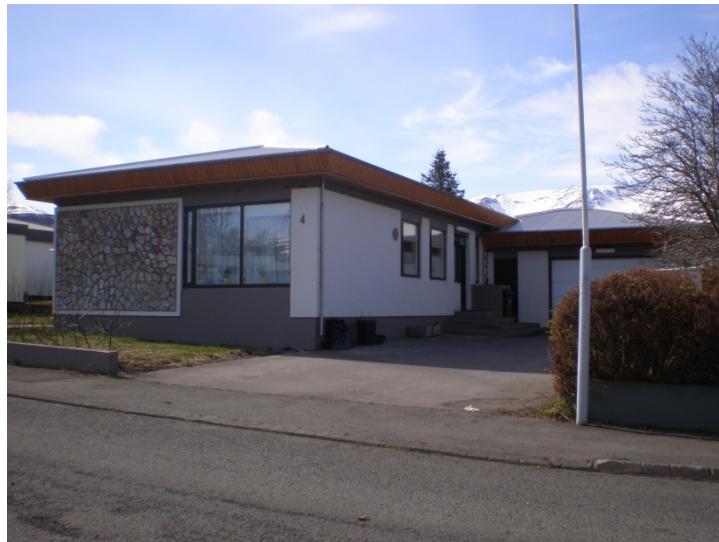
### Birkilundur 4

Umhverfisgildi:	Hefur gildi fyrir götumynd Birkilundar
Upprunaleg gerð:	Frá upprunalegri gerð hefur þaki hússins verið breytt úr flötu þaki í valmaþak.
Varðveislugildi:	Ekki er talið að varðveislugildi hússins sé verulegt umfram önnur hús í Birkilundi, en húsaröðin í heild sinni hefur nokkuð gildi.

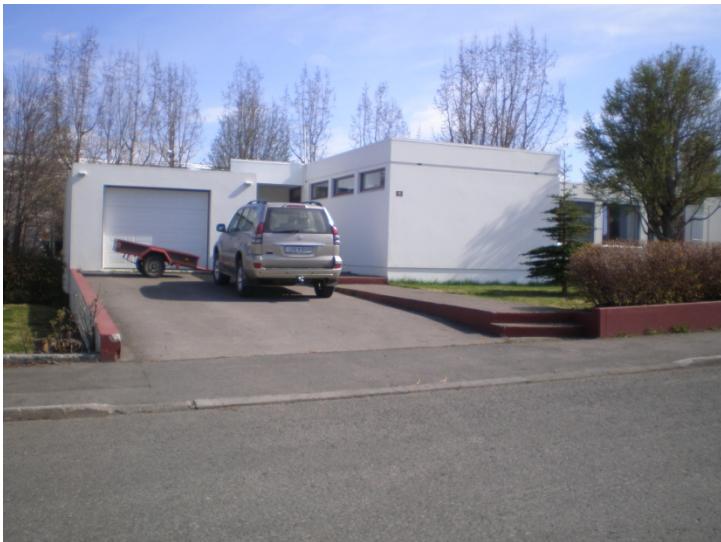
## Birkilundur 5

Byggingarár:	1968	Hönnuður:	Haukur Haraldsson
Aðal byggingarefni:	Steinsteypa	Klæðning:	Múrsléttar
Pakkerð:	Flatt þak	Pakkklæðning:	Timbur/pappi
Undirstöður:	Steinsteyptar	Útlit:	Einlyft
Notkun:	Íbúð (1)		
Lýsing:	Húsið er einlyft steinsteypt einbýlishús sem byggt er árið 1968 en hönnuður er Haukur Haraldsson. Síðar hefur verið byggt á milli húss og bílgeymslu en óljóst er hvað ár og hver hannaði breytinguna. Þess utan er húsið svo til óbreytt frá upprunalegri gerð og er ástand hússins gott.

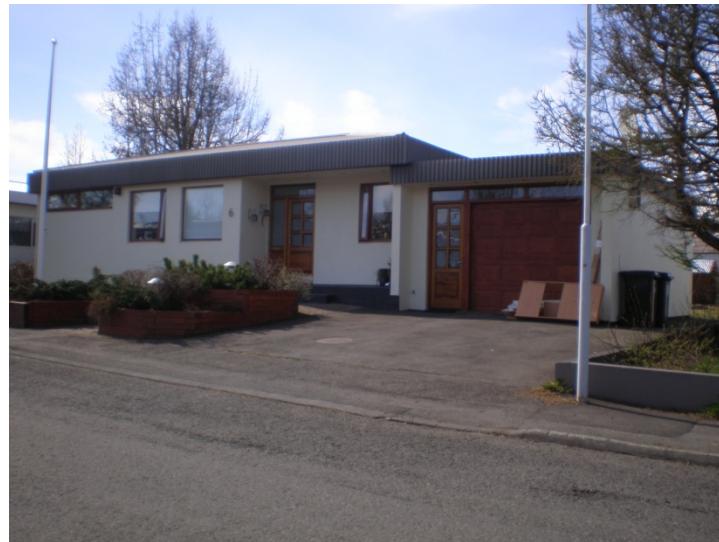
## Birkilundur 6

Byggingarár:	1969	Hönnuður:	Óþekktur
Aðal byggingarefni:	Steinsteypa	Klæðning:	Múrsléttar
Pakkerð:	Valmaþak	Pakkklæðning:	Bárujárn
Undirstöður:	Steinsteyptar	Útlit:	Einlyft
Notkun:	Íbúð (1)		
Lýsing:	Húsið er einlyft steinsteypt einbýlishús sem byggt er árið 1969 en hönnuður er óþekktur. Upphaflega var húsið með flötu pappaklæddu timburþaki en árið 1985 var þakinu breytt í bárujánsklætt valmaþak. Breyting var hönnuð af Birgi Ágústssyni. Árið 1988 var um 16 m <sup>2</sup> sólskáli byggður við húsið, hannaður af Haraldi Árnasyni. Ástand hússins er gott.

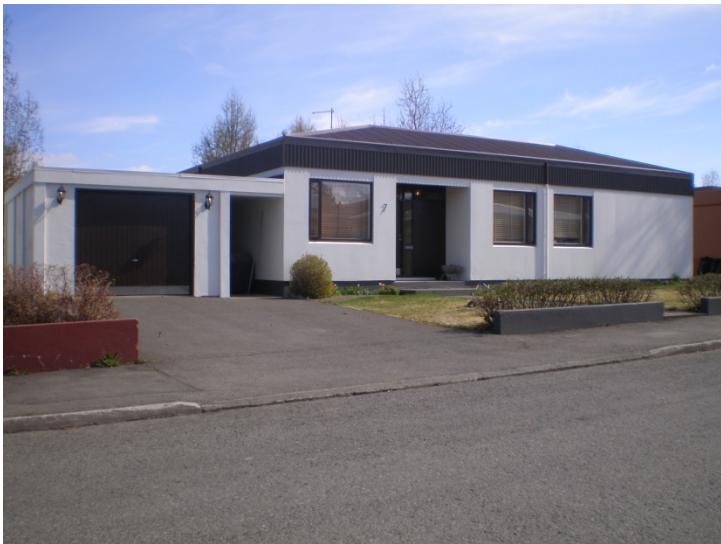
## Birkilundur 7

<b>Umhverfisgildi:</b>	Hefur gildi fyrir götumynd Birkilundar
<b>Upprunaleg gerð:</b>	Frá upprunalegri gerð hefur þaki hússins verið breytt úr flötu þaki í valmaþak.
<b>Varðveislugildi:</b>	Ekki er talið að varðveislugildi hússins sé verulegt umfram önnur hús í Birkilundi, en húsaröðin í heild sinni hefur nokkuð gildi.

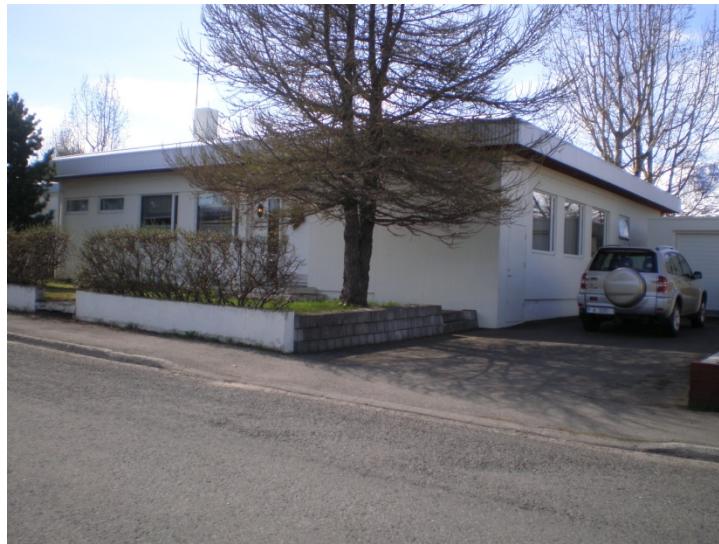
## Birkilundur 8

<b>Umhverfisgildi:</b>	Hefur gildi fyrir götumynd Birkilundar
<b>Upprunaleg gerð:</b>	Frá upprunalegri gerð hefur þaki hússins verið breytt úr flötu þaki í valmaþak.
<b>Varðveislugildi:</b>	Ekki er talið að varðveislugildi hússins sé verulegt umfram önnur hús í Birkilundi, en húsaröðin í heild sinni hefur nokkuð gildi.

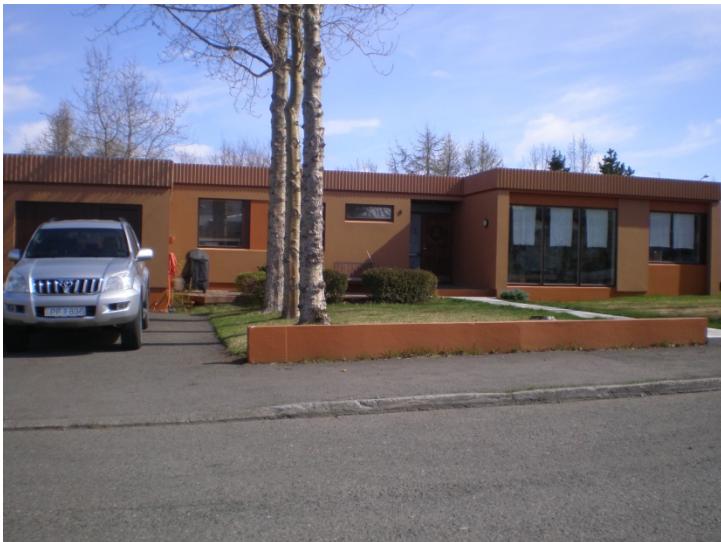
## Birkilundur 9

Umhverfisgildi:	Hefur gildi fyrir götumynd Birkilundar
Upprunaleg gerð:	Frá upprunalegri gerð hefur þaki hússins verið breytt úr flötu þaki í valmaþak.
Varðveislugildi:	Ekki er talið að varðveislugildi hússins sé verulegt umfram önnur hús í Birkilundi, en húsaröðin í heild sinni hefur nokkuð gildi.

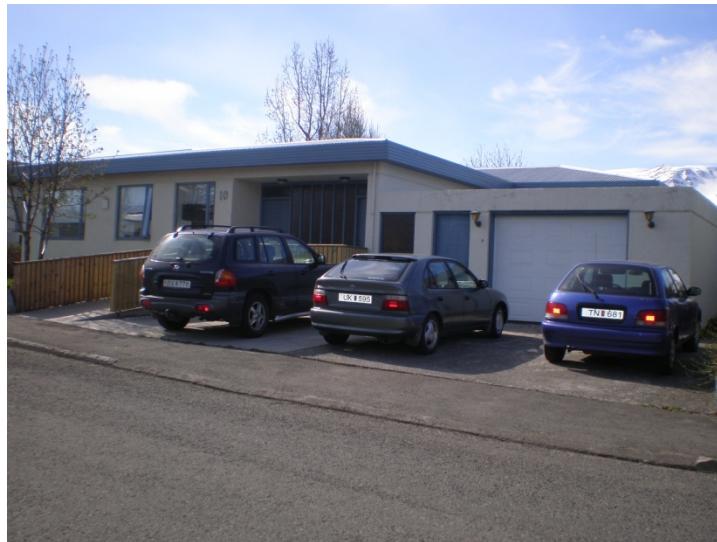
## Birkilundur 10

Byggingarár:	1968	Hönnuður:	Tómas Búi Böðvarsson
Aðal byggingarefni:	Steinsteypa	Klæðning:	Múrsléttáð
Pakgerð:	Valmaþak	Pakklæðning:	Bárujárn
Undirstöður:	Steinsteyptar	Útlit:	Einlyft
Notkun:	Íbúð (1)		
Lýsing:	Húsið er einlyft steinsteypt einbýlishús sem byggt er árið 1968 en hönnuður er Tómas Búi Böðvarsson. Upphaflega var húsið með flötu pappaklæddu timburþaki en árið 1989 var þakinu breytt í bárujárnslætt valmaþak. Breyting var hönnuð af Birgi Ágústssyni. Ástand hússins er gott.

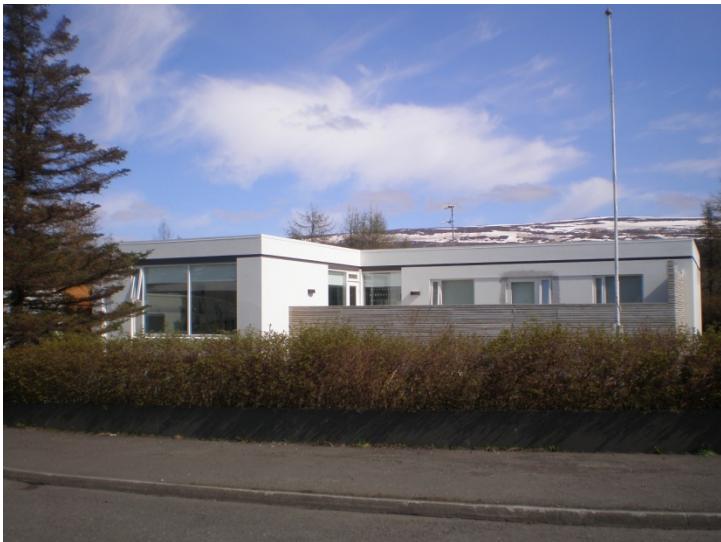
## Birkilundur 11

Byggingarár:	1968	Hönnuður:	Haukur Haraldsson
Aðal byggingarefni:	Steinsteypa	Klæðning:	Múrsléttáð
Þakgerð:	Flatt þak	Þakklæðning:	Timbur/pappi
Undirstöður:	Steinsteyptar	Útlit:	Einlyft
Notkun:	Íbúð (1)		
Lýsing:	Húsið er einlyft steinsteypt einbýlishús sem byggt er árið 1968 en hönnuður er Haukur Haraldsson. Húsið er svo til óbreytt frá upprunalegri gerð og er ástand hússins gott.

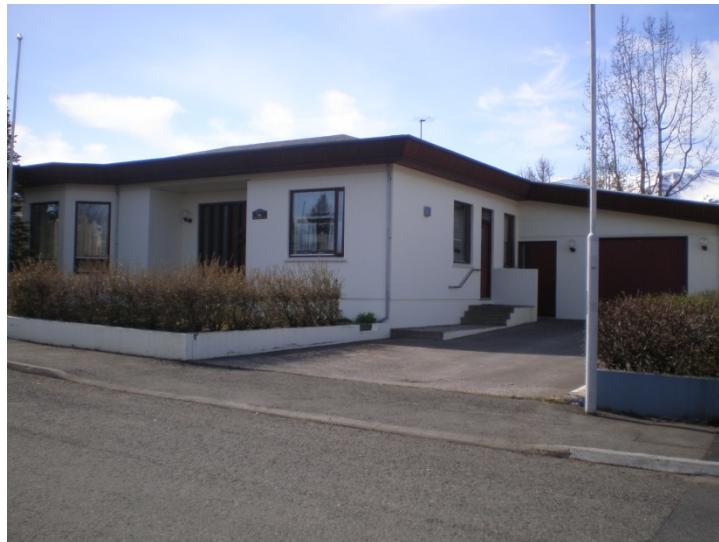
## Birkilundur 12

Umhverfisgildi:	Hefur gildi fyrir götumynd Birkilundar
Upprunaleg gerð:	Frá upprunalegri gerð hefur þaki hússins verið breytt úr flötu þaki í valmaþak.
Varðveislugildi:	Ekki er talið að varðveislugildi hússins sé verulegt umfram önnur hús í Birkilundi, en húsaröðin í heild sinni hefur nokkuð gildi.

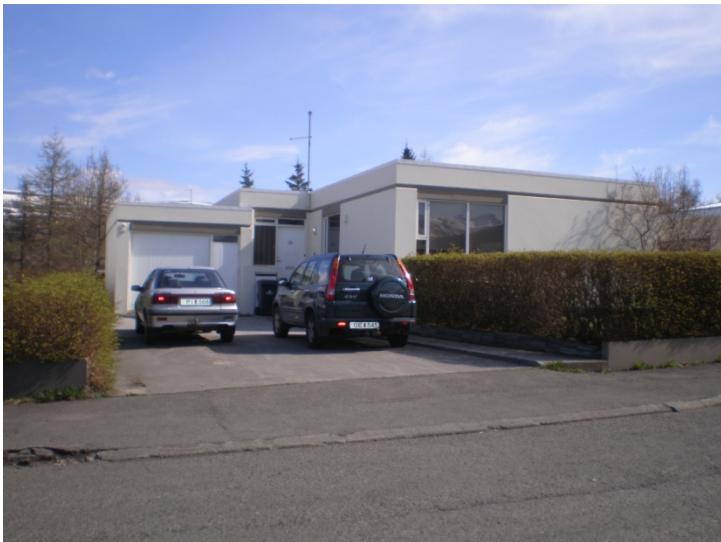
### Birkilundur 13

Byggingarár:	1968	Hönnuður:	Mikael Jóhannesson
Aðal byggingarefni:	Steinsteypa	Klæðning:	Múrsléttar
Pakkerð:	Flatt þak	Pakklæðning:	Timbur/pappi
Undirstöður:	Steinsteyptar	Útlit:	Einlyft
Notkun:	Íbúð (1)		
Lýsing:	Húsið er einlyft steinsteypt einbýlishús sem byggt er árið 1968 en hönnuður er Mikael Jóhannesson. Húsið er svo til óbreytt frá upprunalegri gerð og er ástand hússins gott.

Umhverfisgildi:	Hefur gildi fyrir götumynd Birkilundar.
Upprunaleg gerð:	Húsið er nánast óbreytt frá upprunalegri gerð.
Varðveislugildi:	Ekki er talið að varðveislugildi hússins sé verulegt umfram önnur hús í Birkilundi, en húsaröðin í heild sinni hefur nokkuð gildi.

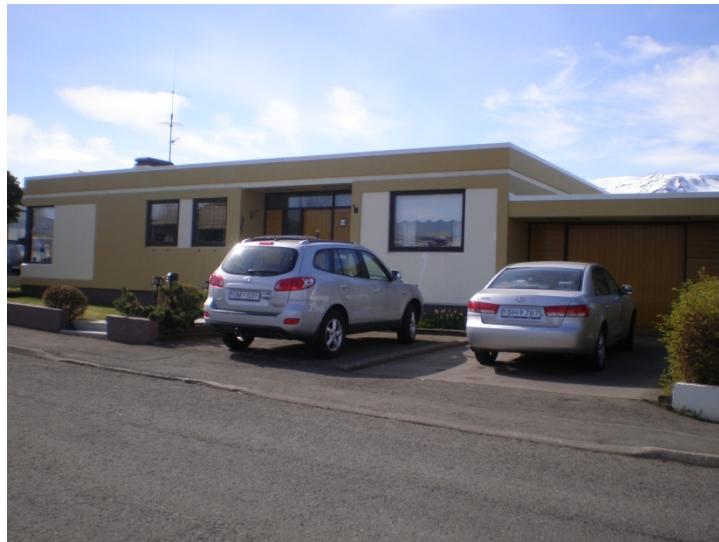
### Birkilundur 14

Byggingarár:	1969	Hönnuður:	Gísli Magnússon
Aðal byggingarefni:	Steinsteypa	Klæðning:	Múrsléttar
Pakkerð:	Flatt þak	Pakklæðning:	Timbur/pappi
Undirstöður:	Steinsteyptar	Útlit:	Einlyft
Notkun:	Íbúð (1)		
Lýsing:	Húsið er einlyft steinsteypt einbýlishús sem byggt er árið 1969 en hönnuður er Gísli Magnússon. Húsið er svo til óbreytt frá upprunalegri gerð og er ástand hússins gott.

Umhverfisgildi:	Hefur gildi fyrir götumynd Birkilundar.
Upprunaleg gerð:	Húsið er nánast óbreytt frá upprunalegri gerð.
Varðveislugildi:	Ekki er talið að varðveislugildi hússins sé verulegt umfram önnur hús í Birkilundi, en húsaröðin í heild sinni hefur nokkuð gildi.

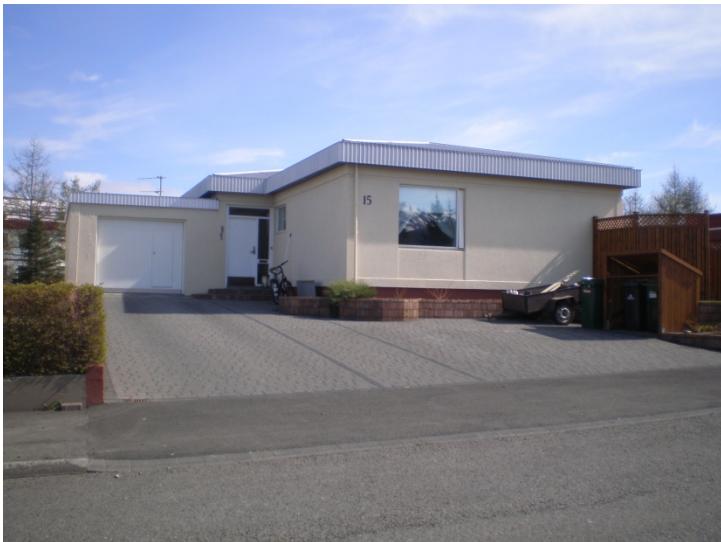
### Birkilundur 15

<b>Byggingarár:</b>	1969	<b>Hönnuður:</b>	Haukur Haraldsson
<b>Aðal byggingarefni:</b>	Steinsteypa	<b>Klæðning:</b>	Múrsléttáð
<b>Pakgerð:</b>	Valmaþak	<b>Þakklæðning:</b>	Bárujárn
<b>Undirstöður:</b>	Steinsteyptar	<b>Útlit:</b>	Einlyft
<b>Notkun:</b>	Íbúð (1)		
<b>Lýsing:</b>	Húsið er einlyft steinsteypt einbýlishús sem byggt er árið 1969 en hönnuður er Haukur Haraldsson. Upphaflega var húsið með flötu pappaklæddu timburþaki en árið 1986 var þakinu breytt í bárujárnsklætt valmaþak. Sama ár var byggt á milli húss og bílgeymslu. Hvoru tveggja var hannað af Aðalsteini Viðari Júlíussoni. Ástand hússins er gott.		
<b>Varðveislumat:</b>			
<b>Umhverfisgildi:</b>	Hefur gildi fyrir götumynd Birkilundar		
<b>Upprunaleg gerð:</b>	Frá upprunalegri gerð hefur þaki hússins verið breytt úr flötu þaki í valmaþak.		
<b>Varðveislugildi:</b>	Ekki er talið að varðveislugildi hússins sé verulegt umfram önnur hús í Birkilundi, en húsaröðin í heild sinni hefur nokkuð gildi.
