**AKUREYRARBÆR – HÚSAKÖNNUN  
SUÐURBREKKA – LUNDARHVERFI  
GRENILUNDUR – KJARRLUNDUR – BARRLUNDUR –  
HLÍÐARLUNDUR – HEIÐARLUNDUR –  
HJARÐARLUNDUR – HÁILUNDUR – ÞRASTARLUNDUR  
– ESPILUNDUR – BIRKILUNDUR – EINILUNDUR**

**11.09.2011  
BREYTT 01.12.2011**

*VIÐ GERÐ DEILISKIPULAGS ELDRI HVERFA BER SAMKVÆMT  
SKIPULAGSLÖGUM AÐ LÁTA FARΑ FRAM HÚSAKÖNNUN ÞAR  
SEM LAGT ER MAT Á VARÐVEISLUGILDÌ BYGGÐARINNAR*

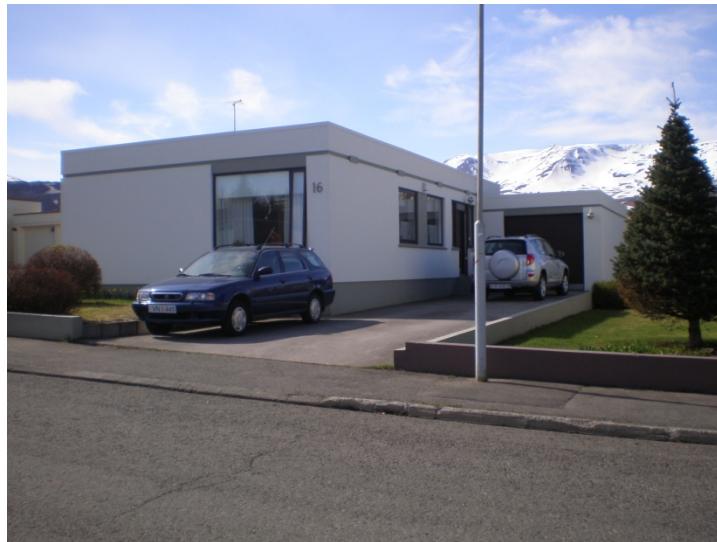
### Birkilundur 16

<b>Byggingarár:</b>	1969	<b>Hönnuður:</b>	Mikael Jóhannesson
<b>Aðal byggingarefni:</b>	Steinsteypa	<b>Klæðning:</b>	Múrsléttáð
<b>Pakgerð:</b>	Flatt þak	<b>Þakklæðning:</b>	Timbur/pappi
<b>Undirstöður:</b>	Steinsteyptar	<b>Útlit:</b>	Einlyft
<b>Notkun:</b>	Íbúð (1)		
<b>Lýsing:</b>	Húsið er einlyft steinsteypt einbýlishús sem byggt er árið 1969 en hönnuður er Mikael Jóhannesson. Húsið er svo til óbreytt frá upprunalegri gerð og er ástand hússins gott.		
<b>Varðveislumat:</b>			
<b>Umhverfisgildi:</b>	Hefur gildi fyrir götumynd Birkilundar.		
<b>Upprunaleg gerð:</b>	Húsið er nánast óbreytt frá upprunalegri gerð.		
<b>Varðveislugildi:</b>	Ekki er talið að varðveislugildi hússins sé verulegt umfram önnur hús í Birkilundi, en húsaröðin í heild sinni hefur nokkuð gildi.

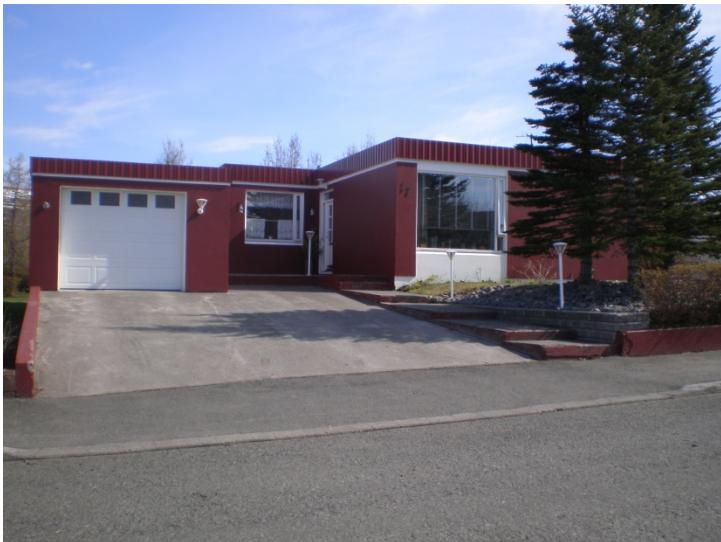
### Birkilundur 17

Byggingarár:	1968	Hönnuður:	Mikael Jóhannesson
Aðal byggingarefni:	Steinsteypa	Klæðning:	Múrsléttáð
Pakkerð:	Flatt þak	Pakklæðning:	Timbur/pappi
Undirstöður:	Steinsteyptar	Útlit:	Einlyft
Notkun:	Íbúð (1)		
Lýsing:	Húsið er einlyft steinsteypt einbýlishús sem byggt er árið 1968 en hönnuður er Mikael Jóhannesson. Húsið er svo til óbreytt frá upprunalegri gerð og er ástand hússins gott.

Umhverfisgildi:	Hefur gildi fyrir götumynd Birkilundar.
Upprunaleg gerð:	Húsið er nánast óbreytt frá upprunalegri gerð.
Varðveislugildi:	Ekki er talið að varðveislugildi hússins sé verulegt umfram önnur hús í Birkilundi, en húsaröðin í heild sinni hefur nokkuð gildi.

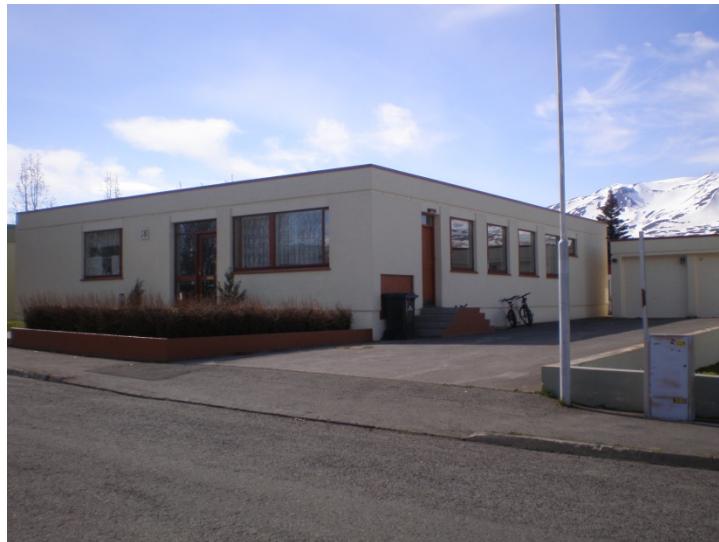
### Birkilundur 18

Byggingarár:	1968	Hönnuður:	Húsnaðismálstofnun
Aðal byggingarefni:	Steinsteypa	Klæðning:	Múrsléttáð
Pakkerð:	Flatt þak	Pakklæðning:	Timbur/pappi
Undirstöður:	Steinsteyptar	Útlit:	Einlyft
Notkun:	Íbúð (1)		
Lýsing:	Húsið er einlyft steinsteypt einbýlishús sem byggt er árið 1968 en hönnuður er Húsnaðismálstofnun ríkisins. Húsið er svo til óbreytt frá upprunalegri gerð og er ástand hússins gott.

Umhverfisgildi:	Hefur gildi fyrir götumynd Birkilundar.
Upprunaleg gerð:	Húsið er nánast óbreytt frá upprunalegri gerð.
Varðveislugildi:	Ekki er talið að varðveislugildi hússins sé verulegt umfram önnur hús í Birkilundi, en húsaröðin í heild sinni hefur nokkuð gildi.

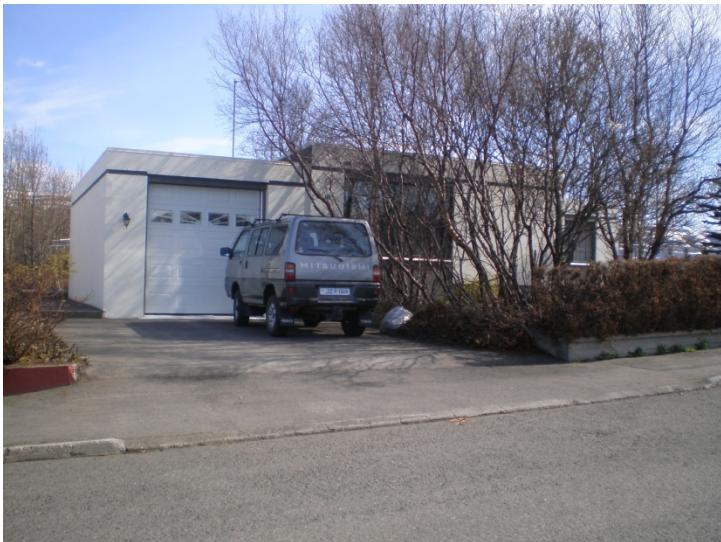
## Birkilundur 19

Byggingarár:	1969	Hönnuður:	Tómas Búi Böðvarsson
Aðal byggingarefni:	Steinsteypa	Klæðning:	Múrsléttáð
Pakkerð:	Flatt þak	Pakklæðning:	Timbur/pappi
Undirstöður:	Steinsteyptar	Útlit:	Einlyft
Notkun:	Íbúð (1)		
Lýsing:	Húsið er einlyft steinsteypt einbýlishús sem byggt er árið 1969 en hönnuður er Tómas Búi Böðvarsson. Húsið er svo til óbreytt frá upprunalegri gerð og er ástand hússins gott.

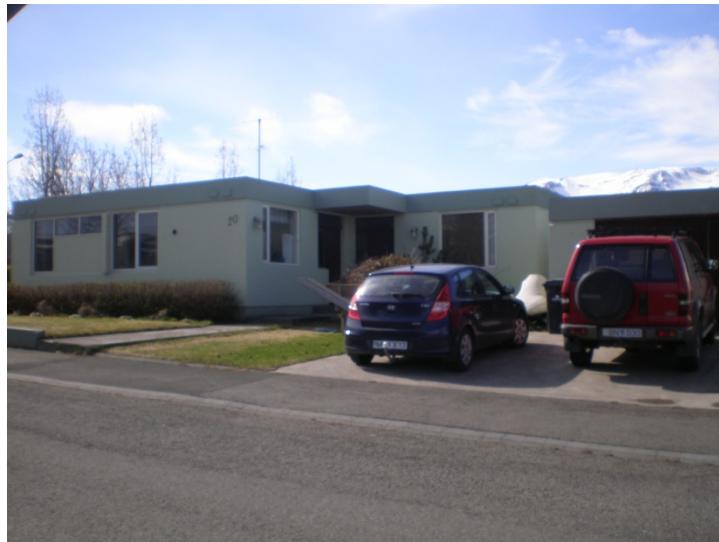
## Birkilundur 20

Umhverfisgildi: Hefur gildi fyrir götumynd Birkilundar.  
Upprunaleg gerð: Frá upprunalegri gerð hefur verið byggt við húsið til austurs en þess utan er húsið óbreytt.  
Varðveislugildi: Ekki er talið að varðveislugildi hússins sé verulegt umfram önnur hús í Birkilundi, en húsaröðin í heild sinni hefur nokkuð gildi.

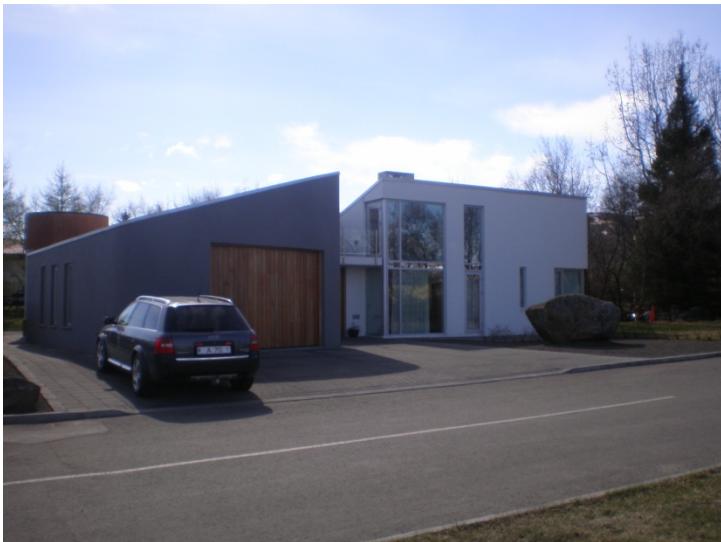
### Þrastarlundur 1

**Umhverfisgildi:** Hefur ekkert sérstakt umhverfisgildi en húsið stendur fremur stakt og er lítt áberandi í umhverfi sínu.  
**Upprunaleg gerð:** Húsið er nánast óbreytt frá upprunalegri gerð.  
**Varðveislugildi:** Ekki er talið er að varðveislugildi hússins sé mikið.

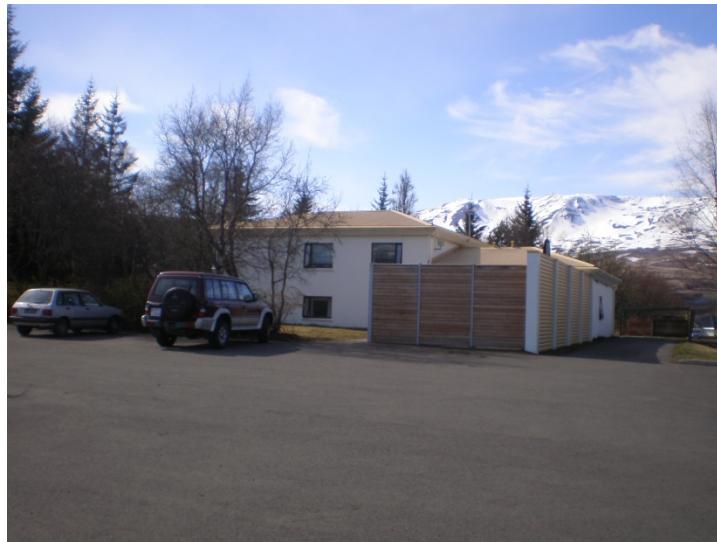
## Þrastarlundur 3

**Byggingarár:** 1943      **Hönnuður:** Óþekktur  
**Aðal byggingarefni:** Steinsteypa?      **Klæðning:** Múrsléttáð  
**Pakgerð:** Valmabak      **þakklæðning:** Bárujárn  
**Undirstöður:** Steinsteyptar      **Útlit:** Einlyft, kjallari  
**Notkun:** Sambýli  
**Lýsing:** Húsið er steinsteptyt hús sem byggt er árið 1943 en hönnuður er óþekktur. Húsið er einlyft með hálfniðurgröfnum kjallara og einlyfti viðbyggingu til norðurs. Húsið er notað sem sambýli fyrir fatlaða. Árið 2005 var byggt lítillega við húsið til vesturs. Viðbygggingin er hönnuð af Ágústi Hafsteinssyni og er um 8,5 m<sup>2</sup>. Þess utan er húsið svo til óbreytt frá upprunalegri gerð og er ástand hússins ágætt.

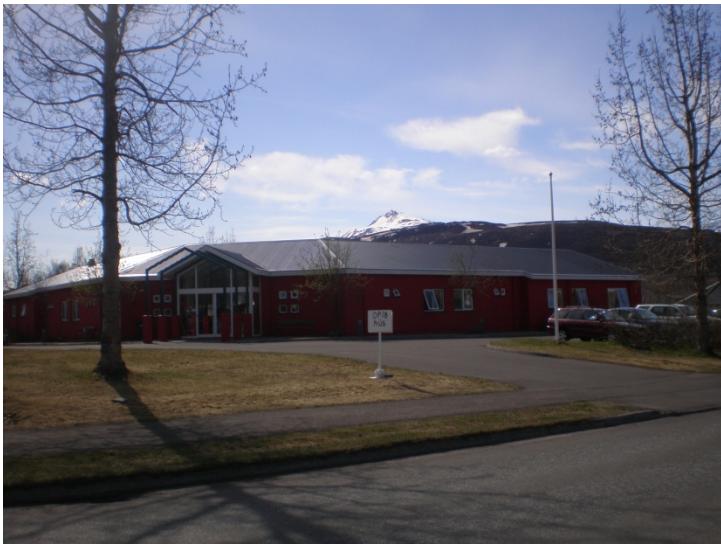
## Skógarlundur 1

Umhverfisgildi:	Hefur takmarkað umhverfisgildi en húsið stendur fremur stakt og er ekki verulega áberandi í umhverfi sínu.
Upprunaleg gerð:	Húsið er óbreytt frá upprunalegri gerð.
Varðveislugildi:	Talið er að húsið hafi nokkuð varðveislugildi en húsið hefur fallega ásýnd frá Skógarlundi.

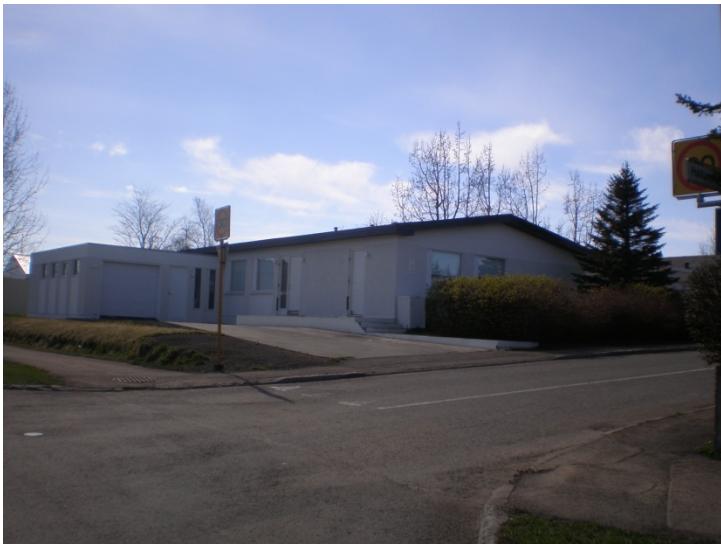
## Hálundur 1

Umhverfisgildi:	Húsið hefur ekki mikið gildi fyrir götumynd Háalundar þar sem húsið er í öðrum byggingarstíg en flest húsin í götunni.
Upprunaleg gerð:	Húsið er nánast óbreytt frá upprunalegri gerð.
Varðveislugildi:	Ekki er talið að varðveislugildi hússins sé verulegt umfram önnur hús í Háalundi.

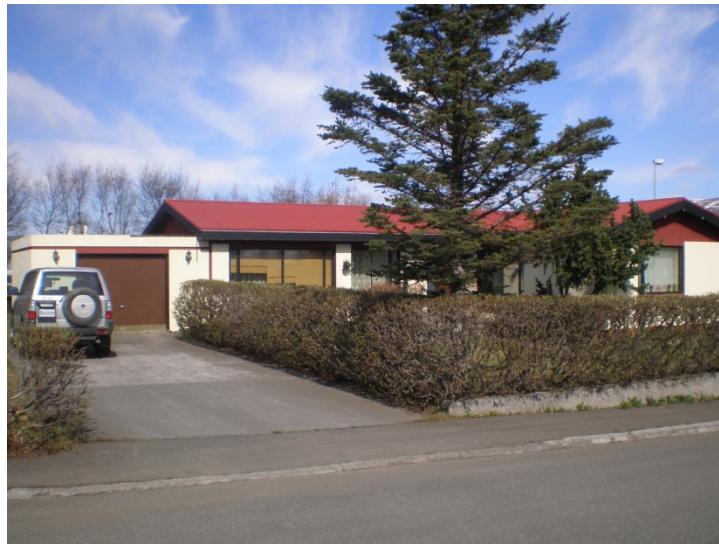
## Hálundur 2

Umhverfisgildi:	Húsið hefur ekki mikið gildi fyrir götumynd Háalundar þar sem húsið er í öðrum byggingarstíg en flest húsin í götunni.
Upprunaleg gerð:	Húsið er nánast óbreytt frá upprunalegri gerð.
Varðveislugildi:	Ekki er talið að varðveislugildi hússins sé verulegt umfram önnur hús í Háalundi.

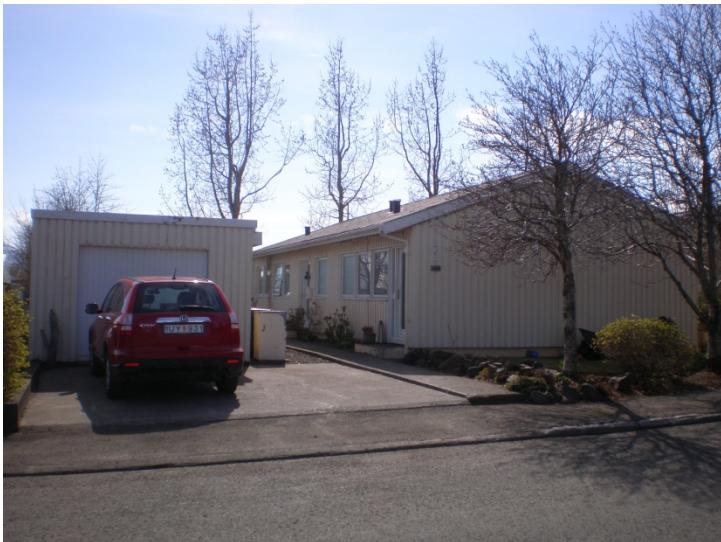
### Hálundur 3

<b>Byggingarár:</b>	1973	<b>Hönnuður:</b>	Contra byggесelskab
<b>Aðal byggingarefni:</b>	Timbur	<b>Klæðning:</b>	Timbur
<b>Pakkerð:</b>	Mænisþak	<b>Pakkklæðning:</b>	Timbur/pappi
<b>Undirstöður:</b>	Steinsteyptar	<b>Útlit:</b>	Einlyft
<b>Notkun:</b>	Íbúð (1)		
<b>Lýsing:</b>	Húsið er einlyft einbýlishús úr timbri sem byggt er árið 1973 og hannað af danska fyrirtäkinu Contra byggесelskab A/B. Árið 1976 var byggð stakstæð bílgeymsla við húsið sem hönnuð var af Aðalsteini Viðari Júlíusyni. Bílgeymslan er úr timbri og með flötu þaki. Húsið er svo til óbreytt frá upprunalegri gerð og er ástand hússins nokkuð gott

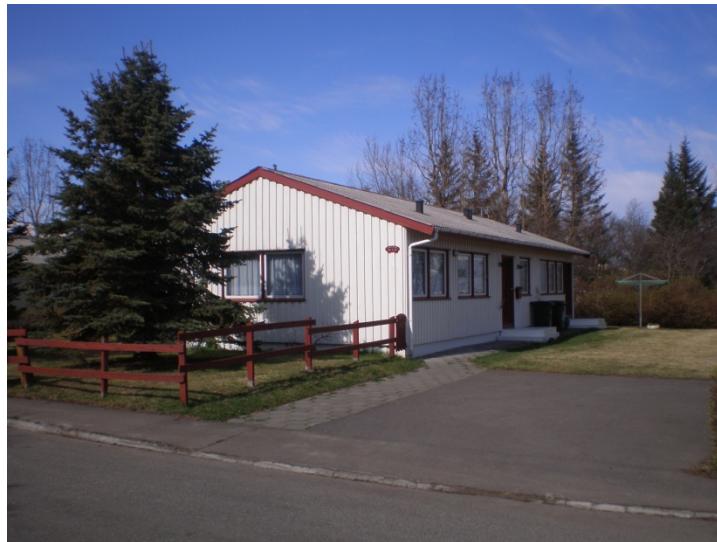
### Hálundur 4

<b>Byggingarár:</b>	1973	<b>Hönnuður:</b>	Contra byggесelskab
<b>Aðal byggingarefni:</b>	Timbur	<b>Klæðning:</b>	Timbur
<b>Pakkerð:</b>	Mænisþak	<b>Pakkklæðning:</b>	Timbur/pappi
<b>Undirstöður:</b>	Steinsteyptar	<b>Útlit:</b>	Einlyft
<b>Notkun:</b>	Íbúð (1)		
<b>Lýsing:</b>	Húsið er einlyft einbýlishús úr timbri sem byggt er árið 1973 og hannað af danska fyrirtäkinu Contra byggесelskab A/B. Húsið er svo til óbreytt frá upprunalegri gerð og er ástand hússins nokkuð gott.

**Umhverfisgildi:** Hefur gildi fyrir götumynd Hálundar.  
**Upprunaleg gerð:** Húsið er nánast óbreytt frá upprunalegri gerð.  
**Varðveislugildi:** Ekki er talið að varðveislugildi hússins sé verulegt umfram önnur hús í Hálundi, en húsaröðin í heild sinni hefur nokkuð gildi.

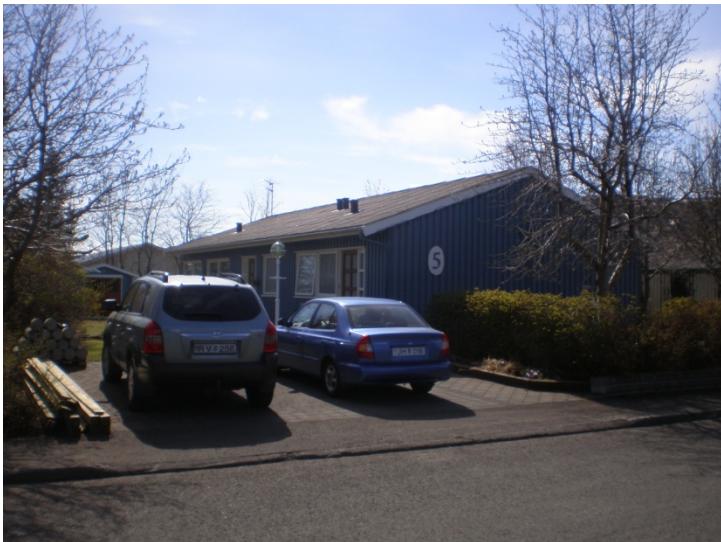
## Hálundur 5

Byggingarár:	1973	Hönnuður:	Contra byggесelskab
Aðal byggingarefni:	Timbur	Klæðning:	Timbur
Pakkerð:	Mænisþak	Pakkklæðning:	Timbur/pappi
Undirstöður:	Steinsteyptar	Útlit:	Einlyft
Notkun:	Íbúð (1)		
Lýsing:	Húsið er einlyft einbýlishús úr timbri sem byggt er árið 1973 og hannað af danska fyrirtækinu Contra byggесelskab A/B. Húsið er svo til óbreytt frá upprunalegri gerð og er ástand hússins nokkuð gott.

Umhverfisgildi:	Hefur gildi fyrir götumynd Hálundar.
Upprunaleg gerð:	Húsið er nánast óbreytt frá upprunalegri gerð.
Varðveislugildi:	Ekki er talið að varðveislugildi hússins sé verulegt umfram önnur hús í Hálundi, en húsaröðin í heild sinni hefur nokkuð gildi.

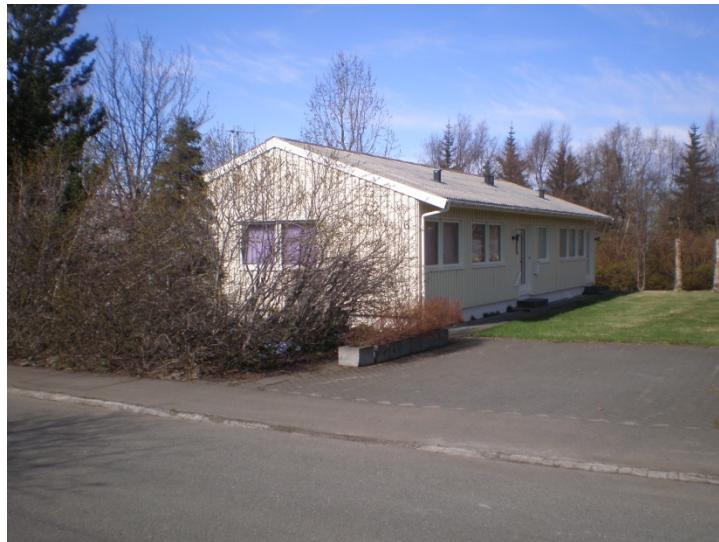
## Hálundur 6

Byggingarár:	1973	Hönnuður:	Contra byggесelskab
Aðal byggingarefni:	Timbur	Klæðning:	Timbur
Pakkerð:	Mænisþak	Pakkklæðning:	Timbur/pappi
Undirstöður:	Steinsteyptar	Útlit:	Einlyft
Notkun:	Íbúð (1)		
Lýsing:	Húsið er einlyft einbýlishús úr timbri sem byggt er árið 1973 og hannað af danska fyrirtækinu Contra byggесelskab A/B. Húsið er svo til óbreytt frá upprunalegri gerð og er ástand hússins nokkuð gott.

Umhverfisgildi:	Hefur gildi fyrir götumynd Hálundar.
Upprunaleg gerð:	Húsið er nánast óbreytt frá upprunalegri gerð.
Varðveislugildi:	Ekki er talið að varðveislugildi hússins sé verulegt umfram önnur hús í Hálundi, en húsaröðin í heild sinni hefur nokkuð gildi.

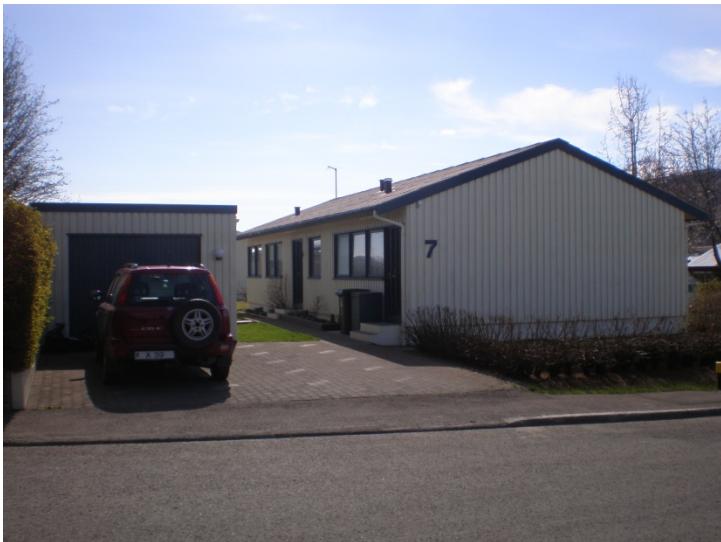
## Hálundur 7

<b>Byggingarár:</b>	1973	<b>Hönnuður:</b>	Contra byggесelskab
<b>Aðal byggingarefni:</b>	Timbur	<b>Klæðning:</b>	Timbur
<b>Pakkerð:</b>	Mænisþak	<b>Þakklæðning:</b>	Timbur/pappi
<b>Undirstöður:</b>	Steinsteyptar	<b>Útlit:</b>	Einlyft
<b>Notkun:</b>	Íbúð (1)		
<b>Lýsing:</b>	Húsið er einlyft einbýlishús úr timbri sem byggt er árið 1973 og hannað af danska fyrirtækinu Contra byggесelskab A/B. Árið 1983 var byggð stakstæð bílgeymsla við húsið sem hönnuð var af Aðalsteini Viðari Júlíusyni. Bílgeymslan er úr timbri og með flötu þaki. Húsið er svo til óbreytt frá upprunalegri gerð og er ástand hússins nokkuð gott.

Hefur gildi fyrir götumynd Hálundar.

Húsið er nánast óbreytt frá upprunalegri gerð en stakstæð bílgeymsla var síðar byggð á lóðinni.

Ekki er talið að varðveislugildi hússins sé verulegt umfram önnur hús í Hálundi, en húsaröðin í heild sinni hefur nokkuð gildi.

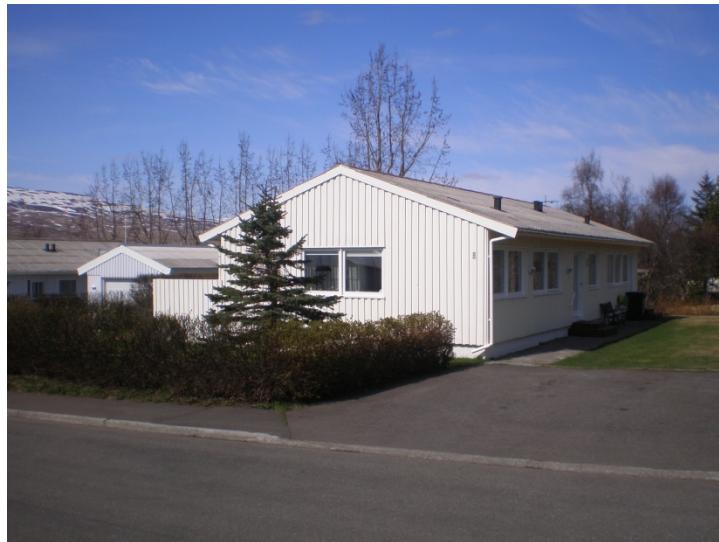
## Hálundur 8

<b>Byggingarár:</b>	1973	<b>Hönnuður:</b>	Contra byggесelskab
<b>Aðal byggingarefni:</b>	Timbur	<b>Klæðning:</b>	Timbur
<b>Pakkerð:</b>	Mænisþak	<b>Þakklæðning:</b>	Timbur/pappi
<b>Undirstöður:</b>	Steinsteyptar	<b>Útlit:</b>	Einlyft
<b>Notkun:</b>	Íbúð (1)		
<b>Lýsing:</b>	Húsið er einlyft einbýlishús úr timbri sem byggt er árið 1973 og hannað af danska fyrirtækinu Contra byggесelskab A/B. Húsið er svo til óbreytt frá upprunalegri gerð og er ástand hússins nokkuð gott.

Hefur gildi fyrir götumynd Hálundar. Húsið er nánast óbreytt frá upprunalegri gerð. Ekki er talið að varðveislugildi hússins sé verulegt umfram önnur hús í Hálundi, en húsaröðin í heild sinni hefur nokkuð gildi.

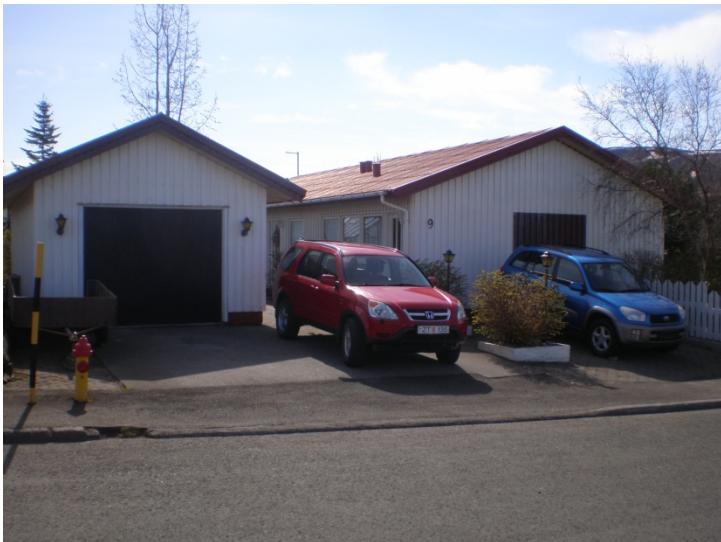
### Hálundur 9

Byggingarár:	1973	Hönnuður:	Contra byggeselskab
Aðal byggingarefni:	Timbur	Klæðning:	Timbur
Pakkerð:	Mænisþak	Pakkklæðning:	Timbur/pappi
Undirstöður:	Steinsteyptar	Útlit:	Einlyft
Notkun:	Íbúð (1)		
Lýsing:	Húsið er einlyft einbýlishús úr timbri sem byggt er árið 1973 og hannað af danska fyrirtäkinu Contra byggeselskab A/B. Árið 1980 var byggð stakstæð bílgeymsla við húsið en hönnuður hennar er óþekktur. Bílgeymslan er úr timbri og með mænisþaki. Húsið er svo til óbreytt frá upprunalegri gerð og er ástand hússins nokkuð gott.

Hefur gildi fyrir götumynd Hálundar.

Húsið er nánast óbreytt frá upprunalegri gerð en stakstæð bílgeymsla var síðar byggð á lóðinni.

Ekki er talið að varðveislugildi hússins sé verulegt umfram önnur hús í Hálundi, en húsaröðin í heild sinni hefur nokkuð gildi.

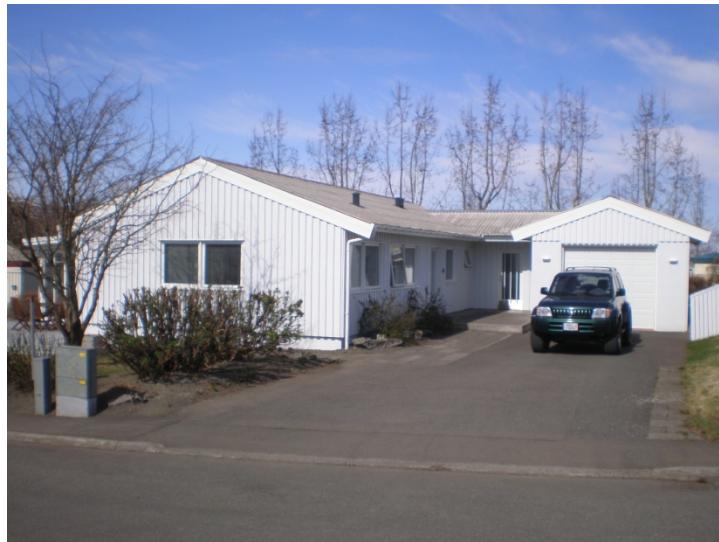
### Hálundur 10

Byggingarár:	1973	Hönnuður:	Contra byggeselskab
Aðal byggingarefni:	Timbur	Klæðning:	Timbur
Pakkerð:	Mænisþak	Pakkklæðning:	Timbur/pappi
Undirstöður:	Steinsteyptar	Útlit:	Einlyft
Notkun:	Íbúð (1)		
Lýsing:	Húsið er einlyft einbýlishús úr timbri sem byggt er árið 1973 og hannað af danska fyrirtäkinu Contra byggeselskab A/B. Árið 1999 var byggð bílgeymsla við húsið og millibygging milli húss og bílgeymslu, hannað af Jóni Geir Ágústssyni. Bílgeymslan er steinsteypt en millibyggingin út timbri, hvoru tveggja með mænisþaki. Ástand hússins er nokkuð gott.

Hefur gildi fyrir götumynd Hálundar.

Húsið er nánast óbreytt frá upprunalegri gerð en samþygð bílgeymsla var síðar byggð við húsið.

Ekki er talið að varðveislugildi hússins sé verulegt umfram önnur hús í Hálundi, en húsaröðin í heild sinni hefur nokkuð gildi.

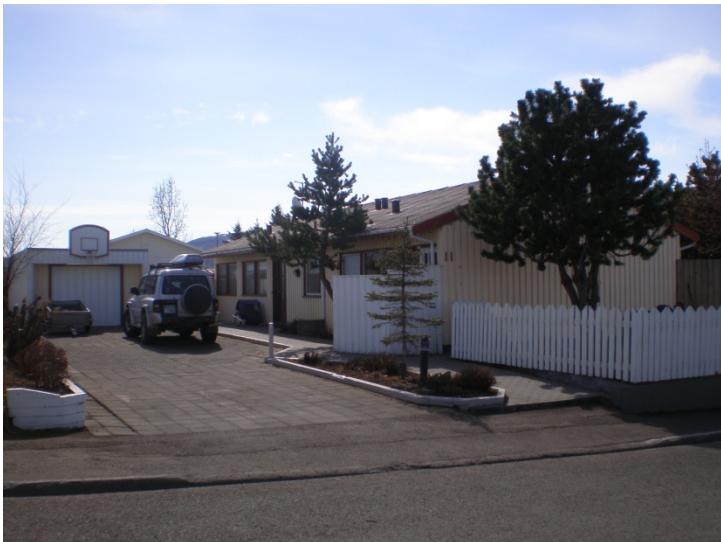
## Hálundur 11

Byggingarár:	1973	Hönnuður:	Contra byggeselskab
Aðal byggingarefni:	Timbur	Klæðning:	Timbur
Pakkerð:	Mænisþak	Pakklæðning:	Timbur/pappi
Undirstöður:	Steinsteyptar	Útlit:	Einlyft
Notkun:	Íbúð (1)		
Lýsing:	Húsið er einlyft einbýlishús úr timbri sem byggt er árið 1973 og hannað af danska fyrirtäkinu Contra byggeselskab A/B. Árið 1979 var byggð stakstæð bílgeymsla við húsið sem hönnuð var af Haraldi Árnasyni. Bílgeymslan er úr timbri og með flötu þaki. Húsið er svo til óbreytt frá upprunalegri gerð og er ástand hússins nokkuð gott.

Umhverfisgildi: Hefur gildi fyrir götumynd Hálundar.

Upprunaleg gerð: Húsið er nánast óbreytt frá upprunalegri gerð en stakstæð bílgeymsla var síðar byggð á lóðinni.

Varðveislugildi: Ekki er talið að varðveislugildi hússins sé verulegt umfram önnur hús í Hálundi, en húsaröðin í heild sinni hefur nokkuð gildi.

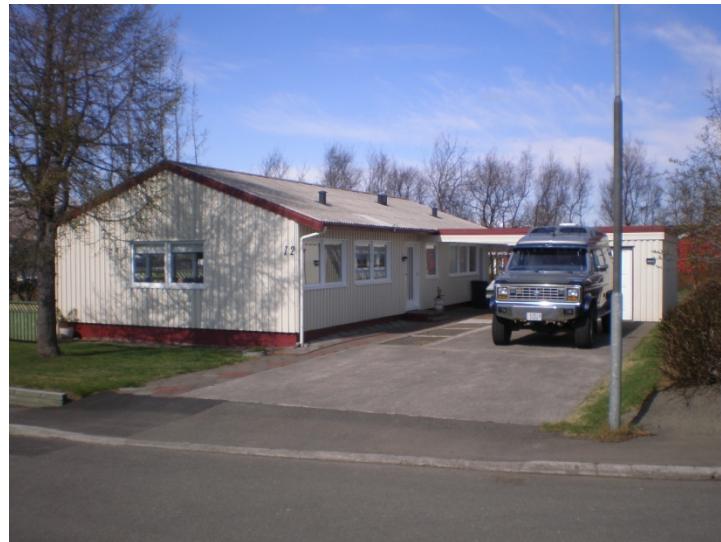
## Hálundur 12

Byggingarár:	1973	Hönnuður:	Contra byggeselskab
Aðal byggingarefni:	Timbur	Klæðning:	Timbur
Pakkerð:	Mænisþak	Pakklæðning:	Timbur/pappi
Undirstöður:	Steinsteyptar	Útlit:	Einlyft
Notkun:	Íbúð (1)		
Lýsing:	Húsið er einlyft einbýlishús úr timbri sem byggt er árið 1973 og hannað af danska fyrirtäkinu Contra byggeselskab A/B. Árið 1978 var byggð stakstæð bílgeymsla við húsið sem hönnuð var af Aðalsteini Viðari Júlíusssyni. Bílgeymslan er úr timbri og með flötu þaki. Húsið er svo til óbreytt frá upprunalegri gerð og er ástand hússins nokkuð gott.

Umhverfisgildi: Hefur gildi fyrir götumynd Hálundar.

Upprunaleg gerð: Húsið er nánast óbreytt frá upprunalegri gerð en stakstæð bílgeymsla var síðar byggð á lóðinni.

Varðveislugildi: Ekki er talið að varðveislugildi hússins sé verulegt umfram önnur hús í Hálundi, en húsaröðin í heild sinni hefur nokkuð gildi.

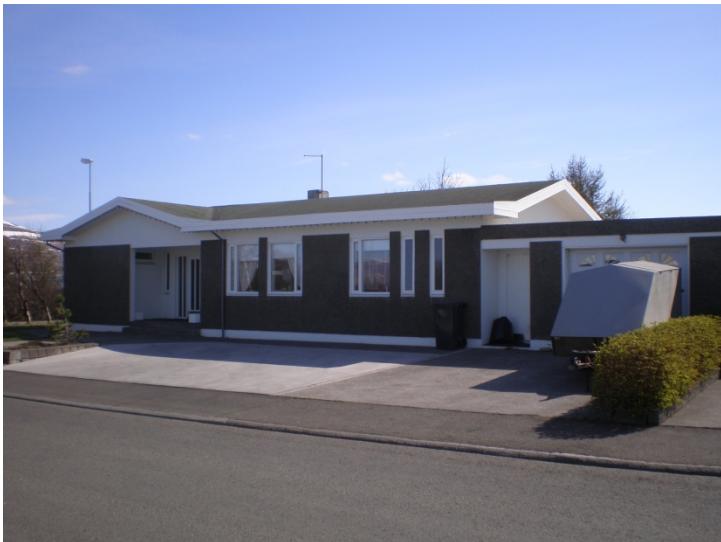
## Hjarðarlundur 1

**Byggingarár:** 1974      **Hönnuður:** Mikael Jóhannesson  
**Aðal byggingarefni:** Steinsteypa      **Klæðning:** Múrsléttáð/hraunað  
**Pakgerð:** Mænisþak      **Þakklæðning:** Timbur/pappi  
**Undirstöður:** Steinsteyptar      **Útlit:** Einlyft  
**Notkun:** Íbúð (1)  
**Lýsing:** Húsið er einlyft steinsteyppt einbýlishús sem byggt er árið 1974 en hönnuður er Mikael Jóhannesson. Húsið er óbreytt frá upprunalegri gerð og er ástand hússins gott.

**Umhverfisgildi:** Hefur gildi fyrir götumynd Hjarðarlundar.  
**Upprunaleg gerð:** Húsið er nánast óbreytt frá upprunalegri gerð.  
**Varðveislugildi:** Ekki er talið að varðveislugildi hússins sé verulegt umfram önnur hús í Hjarðarlundi, en húsaröðin sunnan götunnar hefur nokkuð gildi.

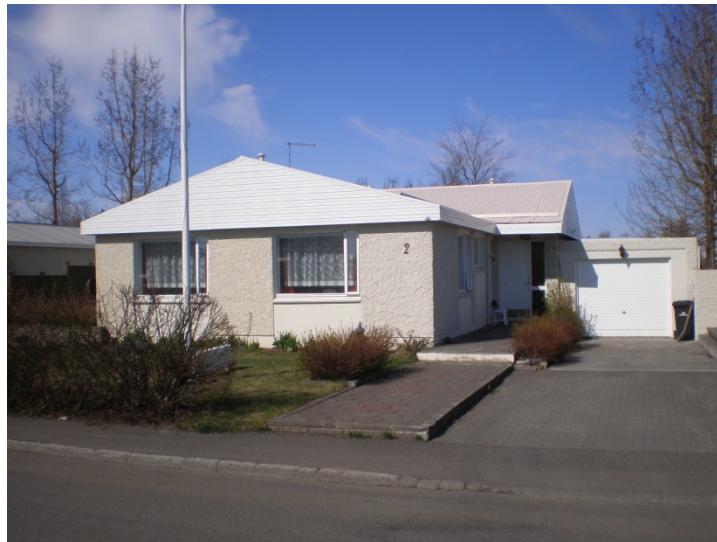
## Hjarðarlundur 2

**Byggingarár:** 1974      **Hönnuður:** Jón Geir Ágústsson  
**Aðal byggingarefni:** Steinsteypa      **Klæðning:** Múrsléttáð  
**Pakgerð:** Mænisþak      **Þakklæðning:** Bárujárn  
**Undirstöður:** Steinsteyptar      **Útlit:** Einlyft  
**Notkun:** Íbúð (1)  
**Lýsing:** Húsið er einlyft steinsteyppt einbýlishús sem byggt er árið 1974 en hönnuður er Jón Geir Ágústsson. Húsið er óbreytt frá upprunalegri gerð og er ástand hússins gott.

**Umhverfisgildi:** Húsið hefur ekki mikið gildi fyrir götumynd Hjarðarlundar þar sem húsið er í öðrum byggingarstíg en flest húsin norðan götunnar.  
**Upprunaleg gerð:** Húsið er nánast óbreytt frá upprunalegri gerð.  
**Varðveislugildi:** Ekki er talið að varðveislugildi hússins sé verulegt umfram önnur hús í Hjarðarlundi.

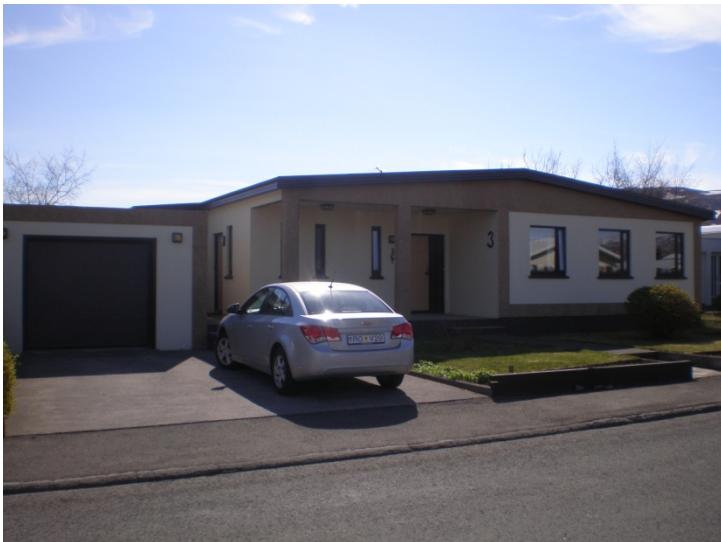
### Hjarðarlundur 3

**Byggingarár:** 1974      **Hönnuður:** Haukur Árnason  
**Aðal byggingarefni:** Steinsteypa      **Klæðning:** Múrsléttatáð/hraunað  
**Pakkerð:** Mænisþak      **Pakkklæðning:** Timbur/pappi  
**Undirstöður:** Steinsteyptar      **Útlit:** Einlyft  
**Notkun:** Íbúð (1)  
**Lýsing:** Húsið er einlyft steinsteptyt einbýlishús sem byggt er árið 1974 en hönnuður er Haukur Árnason. Húsið er óbreytt frá upprunalegri gerð og er ástand hússins gott.

**Umhverfisgildi:** Hefur gildi fyrir götumynd Hjarðarlundar.

**Upprunaleg gerð:** Húsið er nánast óbreytt frá upprunalegri gerð.

**Varðveislugildi:** Ekki er talið að varðveislugildi hússins sé verulegt umfram önnur hús í Hjarðarlundi, en húsaröðin sunnan götunnar hefur nokkuð gildi.

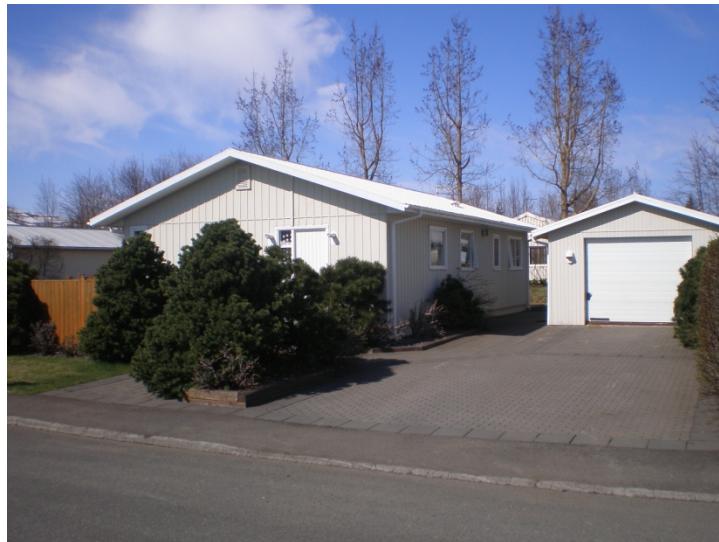
### Hjarðarlundur 4

**Byggingarár:** 1974      **Hönnuður:** Contra byggeselskab  
**Aðal byggingarefni:** Timbur      **Klæðning:** Timbur  
**Pakkerð:** Mænisþak      **Pakkklæðning:** Bárujárn  
**Undirstöður:** Steinsteyptar      **Útlit:** Einlyft  
**Notkun:** Íbúð (1)  
**Lýsing:** Húsið er einlyft einbýlishús úr timbri sem byggt er árið 1974 og hannað af danska fyrirtækinu Contra byggeselskab A/B. Árið 1978 var byggð stakstæð bílgeymsla við húsið sem hönnuð var af Birni Mikaelssyni. Bílgeymslan er úr timbri og með mænisþaki. Húsið er svo til óbreytt frá upprunalegri gerð og er ástand hússins nokkuð gott.

**Umhverfisgildi:** Hefur gildi fyrir götumynd Hjarðarlundar.

**Upprunaleg gerð:** Húsið er nánast óbreytt frá upprunalegri gerð en stakstæð bílgeymsla var síðar byggð á lóðinni.

**Varðveislugildi:** Ekki er talið að varðveislugildi hússins sé verulegt umfram önnur hús í götunni, en húsaröðin norðan götunnar hefur nokkuð gildi.

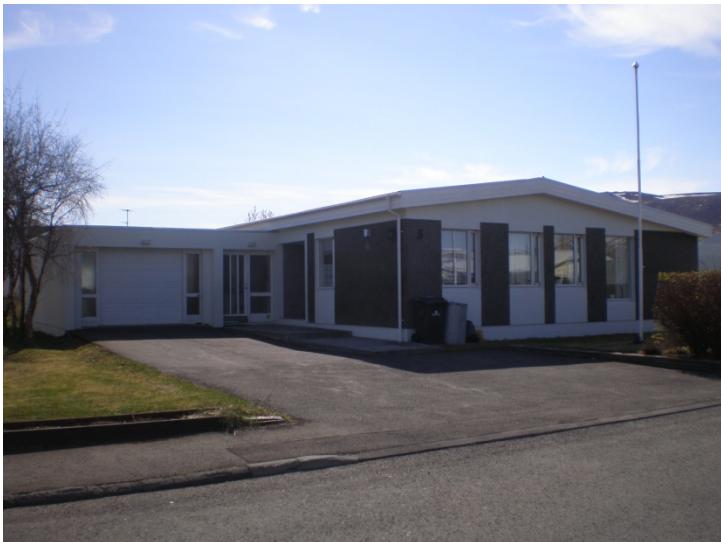
### Hjarðarlundur 5

Byggingarár:	1975	Hönnuður:	Haukur Haraldsson
Aðal byggingarefni:	Steinsteypa	Klæðning:	Múrsléttáð/hraunað
Pakkerð:	Mænisþak	Pakkklæðning:	Bárujárn
Undirstöður:	Steinsteyptar	Útlit:	Einlyft
Notkun:	Íbúð (1)		
Lýsing:	Húsið er einlyft steinsteypt einbýlishús sem byggt er árið 1975 en hönnuður er Haukur Haraldsson. Árið 1995 var byggt á milli húss og bílgeymslu og árið 1998 var byggður sólskáli við húsið. Hvoru tveggja hannað af Hauki Haraldssyni. Þess utan er húsið óbreytt frá upprunalegri gerð og er ástand hússins gott.

**Umhverfisgildi:** Hefur gildi fyrir götumynd Hjarðarlundar.  
**Upprunaleg gerð:** Húsið er nánast óbreytt frá upprunalegri gerð.  
**Varðveislugildi:** Ekki er talið að varðveislugildi hússins sé verulegt umfram önnur hús í Hjarðarlundi, en húsaröðin sunnan götunnar hefur nokkuð gildi.

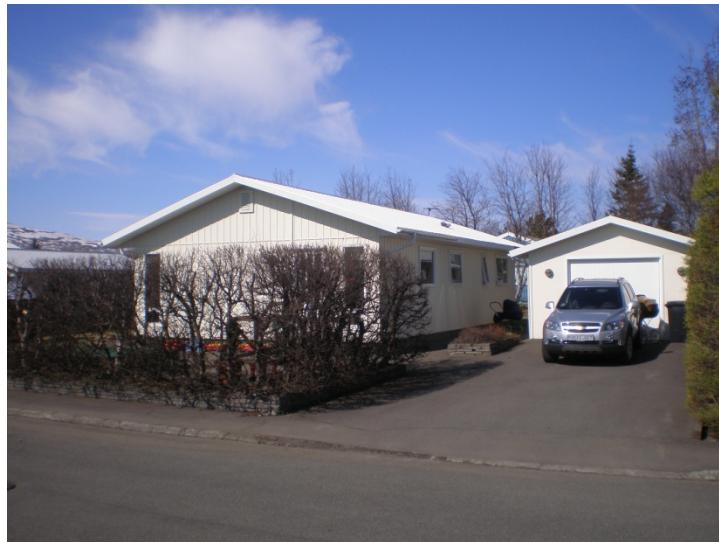
### Hjarðarlundur 6

Byggingarár:	1973	Hönnuður:	Contra byggeselskab
Aðal byggingarefni:	Timbur	Klæðning:	Timbur
Pakkerð:	Mænisþak	Pakkklæðning:	Bárujárn
Undirstöður:	Steinsteyptar	Útlit:	Einlyft
Notkun:	Íbúð (1)		
Lýsing:	Húsið er einlyft einbýlishús úr timbri sem byggt er árið 1973 og hannað af danska fyrirtækinu Contra byggeselskab A/B. Árið 1978 var byggð stakstæð bílgeymsla við húsið sem hönnuð var af Birni Mikaelssyni. Bílgeymslan er úr timbri og með mænisþaki. Húsið er svo til óbreytt frá upprunalegri gerð og er ástand hússins nokkuð gott.

**Umhverfisgildi:** Hefur gildi fyrir götumynd Hjarðarlundar.  
**Upprunaleg gerð:** Húsið er nánast óbreytt frá upprunalegri gerð en stakstæð bílgeymsla var síðar byggð á lóðinni.  
**Varðveislugildi:** Ekki er talið að varðveislugildi hússins sé verulegt umfram önnur hús í götunni, en húsaröðin norðan götunnar hefur nokkuð gildi.

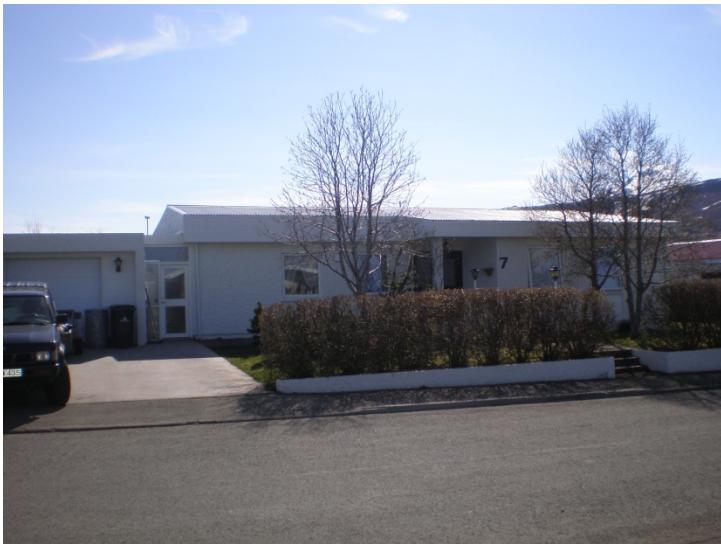
## Hjarðarlundur 7

Byggingarár:	1974	Hönnuður:	Haukur Haraldsson
Aðal byggingarefni:	Steinsteypa	Klæðning:	Múrsléttáð/hraunað
Pakkerð:	Mænisþak	Pakkklæðning:	Bárujárn
Undirstöður:	Steinsteyptar	Útlit:	Einlyft
Notkun:	Íbúð (1)		
Lýsing:	Húsið er einlyft steinsteypt einbýlishús sem byggt er árið 1974 en hönnuður er Haukur Haraldsson. Húsið er óbreytt frá upprunalegri gerð og er ástand hússins gott.

Umhverfisgildi: Hefur gildi fyrir götumynd Hjarðarlundar.

Upprunaleg gerð: Húsið er nánast óbreytt frá upprunalegri gerð.

Varðveislugildi: Ekki er talið að varðveislugildi hússins sé verulegt umfram önnur hús í Hjarðarlundi, en húsaröðin sunnan götunnar hefur nokkuð gildi.

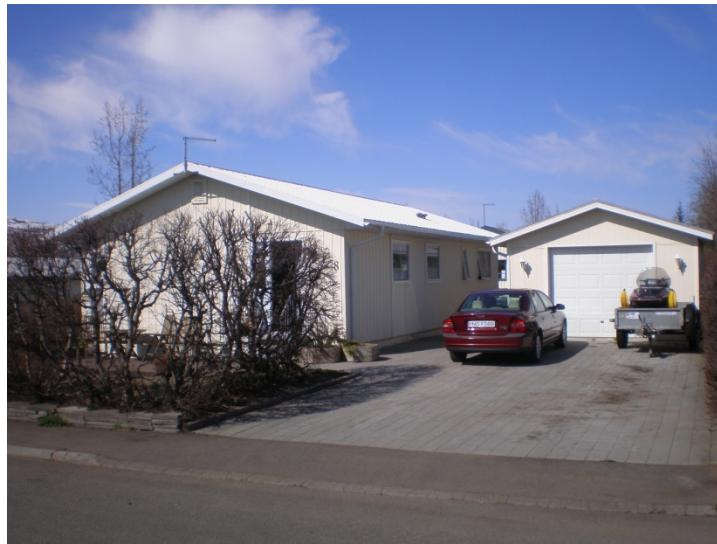
## Hjarðarlundur 8

Byggingarár:	1973	Hönnuður:	Contra byggeselskab
Aðal byggingarefni:	Timbur	Klæðning:	Timbur
Pakkerð:	Mænisþak	Pakkklæðning:	Bárujárn
Undirstöður:	Steinsteyptar	Útlit:	Einlyft
Notkun:	Íbúð (1)		
Lýsing:	Húsið er einlyft einbýlishús úr timbri sem byggt er árið 1973 og hannað af danska fyrirtækinu Contra byggeselskab A/B. Árið 1978 var byggð stakstæð bílgeymsla við húsið sem hönnuð var af Birni Mikaelssyni. Bílgeymslan er úr timbri og með mænisþaki. Húsið er svo til óbreytt frá upprunalegri gerð og er ástand hússins nokkuð gott.

Umhverfisgildi: Hefur gildi fyrir götumynd Hjarðarlundar.

Upprunaleg gerð: Húsið er nánast óbreytt frá upprunalegri gerð en stakstæð bílgeymsla var síðar byggð á lóðinni.

Varðveislugildi: Ekki er talið að varðveislugildi hússins sé verulegt umfram önnur hús í götunni, en húsaröðin norðan götunnar hefur nokkuð gildi.

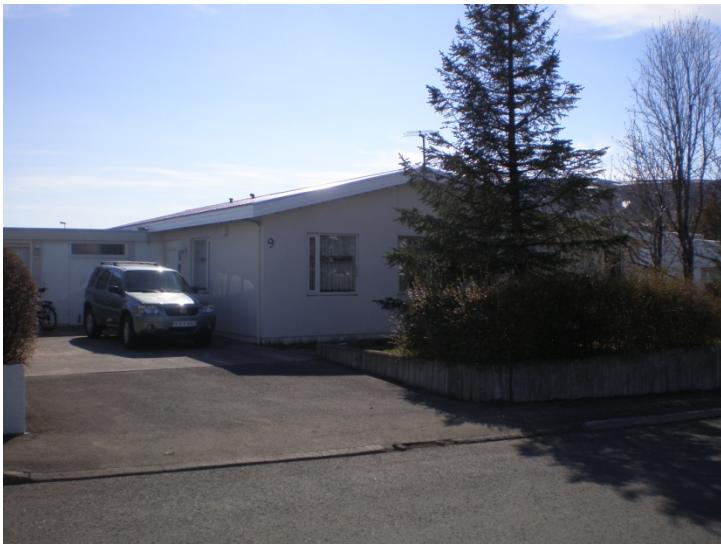
### Hjarðarlundur 9

Byggingarár:	1974	Hönnuður:	Haukur Haraldsson
Aðal byggingarefni:	Steinsteypa	Klæðning:	Múrsléttáð/hraunað
Pakkerð:	Mænisþak	Pakklæðning:	Bárujárn
Undirstöður:	Steinsteyptar	Útlit:	Einlyft
Notkun:	Íbúð (1)		
Lýsing:	Húsið er einlyft steinsteypt einbýlishús sem byggt er árið 1974 en hönnuður er Haukur Haraldsson. Húsið er óbreytt frá upprunalegri gerð og er ástand hússins gott.

Umhverfisgildi: Hefur gildi fyrir götumynd Hjarðarlundar.

Upprunaleg gerð: Húsið er nánast óbreytt frá upprunalegri gerð.

Varðveislugildi: Ekki er talið að varðveislugildi hússins sé verulegt umfram önnur hús í Hjarðarlundi, en húsaröðin sunnan götunnar hefur nokkuð gildi.

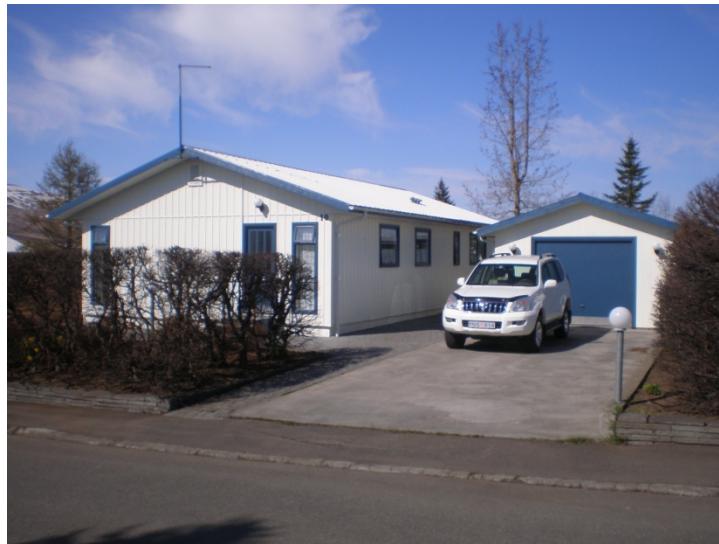
### Hjarðarlundur 10

Byggingarár:	1973	Hönnuður:	Contra byggeselskab
Aðal byggingarefni:	Timbur	Klæðning:	Timbur
Pakkerð:	Mænisþak	Pakklæðning:	Bárujárn
Undirstöður:	Steinsteyptar	Útlit:	Einlyft
Notkun:	Íbúð (1)		
Lýsing:	Húsið er einlyft einbýlishús úr timbri sem byggt er árið 1973 og hannað af danska fyrirtækinu Contra byggeselskab A/B. Árið 1978 var byggð stakstæð bílgeymsla við húsið sem hönnuð var af Birni Mikaelssyni. Bílgeymslan er úr timbri og með mænisþaki. Húsið er svo til óbreytt frá upprunalegri gerð og er ástand hússins nokkuð gott.

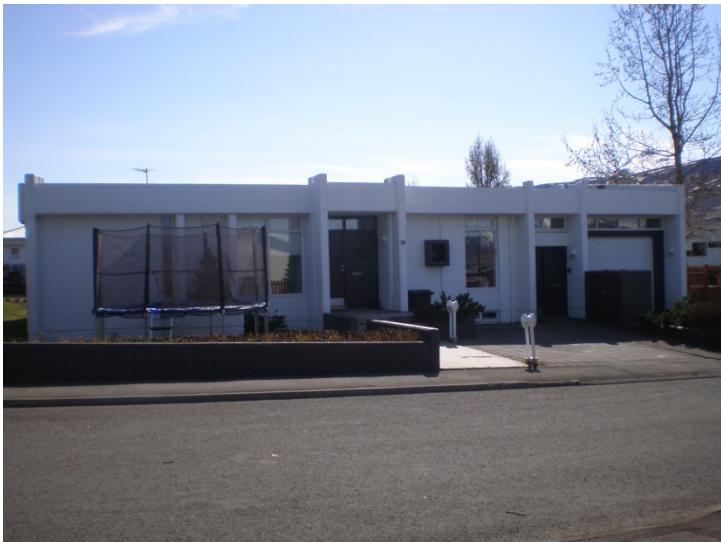
## Hjarðarlundur 11

**Byggingarár:** 1976      **Hönnuður:** Gunnar S. Óskarsson  
**Aðal byggingarefni:** Steinsteypa      **Klæðning:** Múrsléttáð/hraunað  
**Pakkerð:** Mænisþak      **Pakkklæðning:** Timbur/pappi  
**Undirstöður:** Steinsteyptar      **Útlit:** Einlyft, kjallari  
**Notkun:** Íbúð (1)  
**Lýsing:** Húsið er einlyft steinsteptyt einbýlishús með hálfniðurgröfnum kjallara, byggt árið 1976 og hannað af Gunnar S. Óskarssyni. Húsið er óbreytt frá upprunalegri gerð og er ástand hússins gott.

**Umhverfisgildi:** Hefur gildi fyrir götumynd Hjarðarlundar.  
**Upprunaleg gerð:** Húsið er nánast óbreytt frá upprunalegri gerð.  
**Varðveislugildi:** Ekki er talið að varðveislugildi hússins sé verulegt umfram önnur hús í Hjarðarlundi, en húsaröðin sunnan götunnar hefur nokkuð gildi.

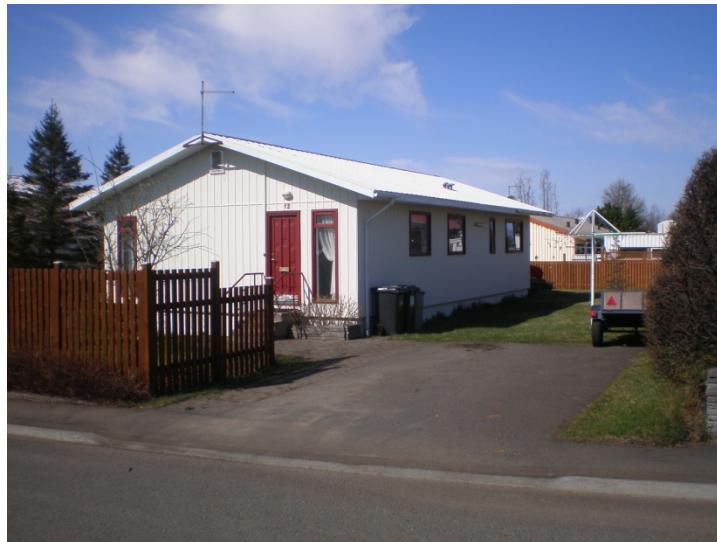
## Hjarðarlundur 12

**Byggingarár:** 1973      **Hönnuður:** Contra byggeselskab  
**Aðal byggingarefni:** Timbur      **Klæðning:** Timbur  
**Pakkerð:** Mænisþak      **Pakkklæðning:** Bárujárn  
**Undirstöður:** Steinsteyptar      **Útlit:** Einlyft  
**Notkun:** Íbúð (1)  
**Lýsing:** Húsið er einlyft einbýlishús úr timbri sem byggt er árið 1973 og hannað af danska fyrirtækinu Contra byggeselskab A/B. Húsið er svo til óbreytt frá upprunalegri gerð og er ástand hússins nokkuð gott.

**Umhverfisgildi:** Hefur gildi fyrir götumynd Hjarðarlundar.  
**Upprunaleg gerð:** Húsið er nánast óbreytt frá upprunalegri gerð.  
**Varðveislugildi:** Ekki er talið að varðveislugildi hússins sé verulegt umfram önnur hús í Hjarðarlundi, en húsaröðin norðan götunnar hefur nokkuð gildi.

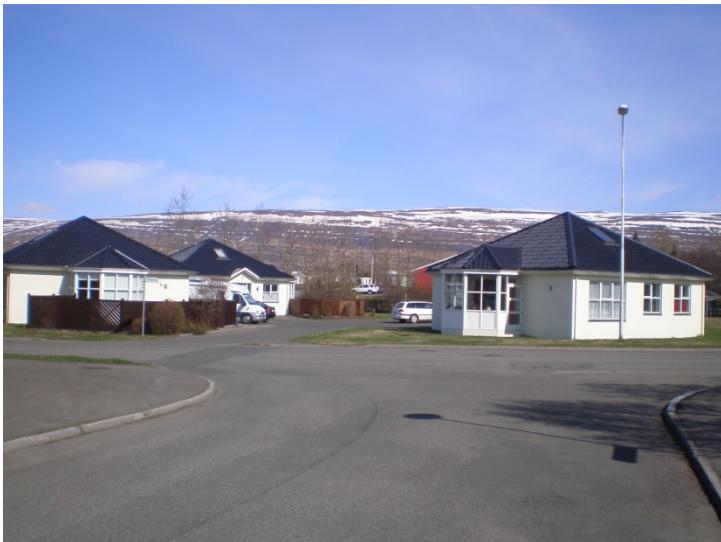
#### Barrlundur 1-4

**Byggingarár:** 1995      **Hönnuður:** Fanney Hauksdóttir  
**Aðal byggingarefni:** Steinsteypa      **Klæðning:** Múrsléttáð  
**Pakgerð:** Valmaþak      **Þakklæðning:** Bárujárn  
**Undirstöður:** Steinsteyptar      **Útlit:** Einlyft, ris  
**Notkun:** Íbúð (1)  
**Lýsing:** Um er að ræða fjögur hús á fjórum lóðum sem hvert um sig er einlyft með risi og sambyggðri bílgeymslu. Bílgeymslur húsa nr. 1 og 3 og nr. 2 og 4 eru sambyggðar. Húsin eru byggð árið 1995 og eru þau hönnuð af Fanney Hauksdóttir. Húsin er óbreytt frá upprunalegri gerð og er ástand húsanna gott.

**Umhverfisgildi:** Hefur gildi fyrir götumynd Barrlundar og Grenilundar.  
**Upprunaleg gerð:** Húsin eru óbreytt frá upprunalegri gerð.  
**Varðveislugildi:** Ekki er talið að varðveislugildi húsanna sé verulegt umfram önnur hús í hverfinu, en húsaþyrpingarnar við Barrlund og Kjarrlund hafa nokkuð gild vegna sérstöðu sinnar í byggingarstíl.

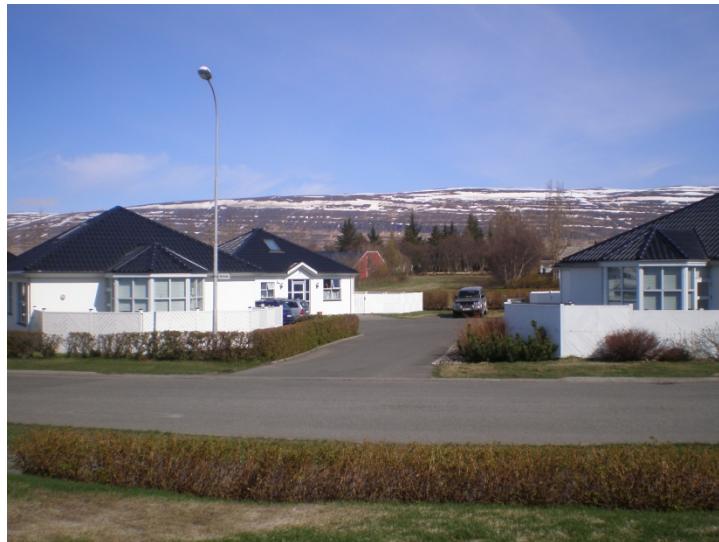
#### Kjarrlundur 1-4

**Byggingarár:** 1995      **Hönnuður:** Fanney Hauksdóttir  
**Aðal byggingarefni:** Steinsteypa      **Klæðning:** Múrsléttáð  
**Pakgerð:** Valmaþak      **Þakklæðning:** Bárujárn  
**Undirstöður:** Steinsteyptar      **Útlit:** Einlyft, ris  
**Notkun:** Íbúð (1)  
**Lýsing:** Um er að ræða fjögur hús á fjórum lóðum sem hvert um sig er einlyft með risi og sambyggðri bílgeymslu. Bílgeymslur húsa nr. 1 og 3 og nr. 2 og 4 eru sambyggðar. Húsin eru byggð árið 1995 og eru þau hönnuð af Fanney Hauksdóttir. Húsin er óbreytt frá upprunalegri gerð og er ástand húsanna gott.

**Umhverfisgildi:** Hefur gildi fyrir götumynd Kjarrlundar og Grenilundar.  
**Upprunaleg gerð:** Húsin eru óbreytt frá upprunalegri gerð.  
**Varðveislugildi:** Ekki er talið að varðveislugildi húsanna sé verulegt umfram önnur hús í hverfinu, en húsaþyrpingarnar við Barrlund og Kjarrlund hafa nokkuð gild vegna sérstöðu sinnar í byggingarstíl.

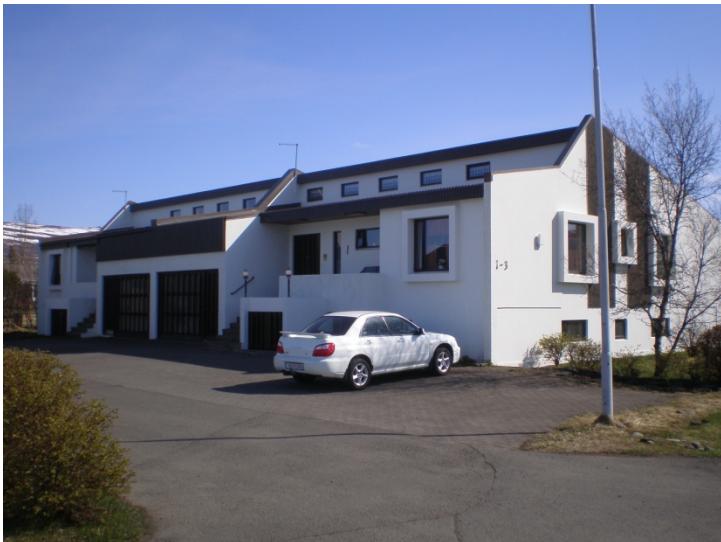
### Grenilundur 1-3

**Byggingarár:** 1979      **Hönnuður:** Aðalsteinn Júlíusson  
**Aðal byggingarefni:** Steinsteypa      **Klæðning:** Múrsléttáð  
**Pakgerð:** Tvhalla      **Pakkklæðning:** Bárujárn  
**Undirstöður:** Steinsteyptar      **Útlit:** Einlyft, kjallari, ris  
**Notkun:** Íbúðir (2)  
**Lýsing:** Húsið er einlyft steinsteypt parhús með hálfniðurgröfnum kjallara og risi, byggt árið 1979 og hannað af Aðalsteini Júlíussyni. Húsið er óbreytt frá upprunalegri gerð og er ástand hússins gott..

**Umhverfisgildi:** Hefur gildi fyrir götumynd Grenilundar.  
**Upprunaleg gerð:** Húsið er nánast óbreytt frá upprunalegri gerð.  
**Varðveislugildi:** Ekki er talið að varðveislugildi hússins sé verulegt umfram önnur hús í Grenilundi, en húsaröðin austan götunnar hefur nokkuð gildi.

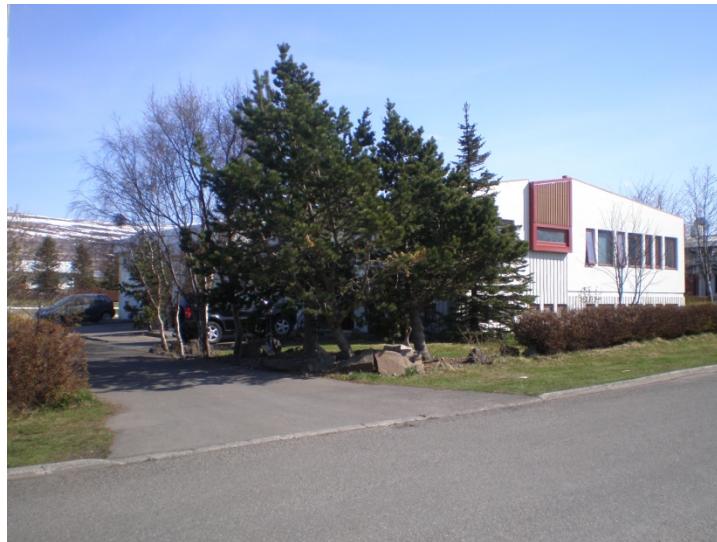
### Grenilundur 5-7

**Byggingarár:** 1978      **Hönnuður:** ARKO teiknistofa  
**Aðal byggingarefni:** Steinsteypa      **Klæðning:** Múrsléttáð  
**Pakgerð:** Mænisþak      **Pakkklæðning:** Bárujárn  
**Undirstöður:** Steinsteyptar      **Útlit:** Einlyft, kjallari  
**Notkun:** Íbúðir (2)  
**Lýsing:** Húsið er einlyft steinsteypt parhús með hálfniðurgröfnum kjallara, byggt árið 1978 og hannað af ARKO teiknistofu. Húsið er óbreytt frá upprunalegri gerð og er ástand hússins gott..

**Umhverfisgildi:** Hefur gildi fyrir götumynd Grenilundar.  
**Upprunaleg gerð:** Húsið er nánast óbreytt frá upprunalegri gerð.  
**Varðveislugildi:** Ekki er talið að varðveislugildi hússins sé verulegt umfram önnur hús í Grenilundi, en húsaröðin austan götunnar hefur nokkuð gildi.

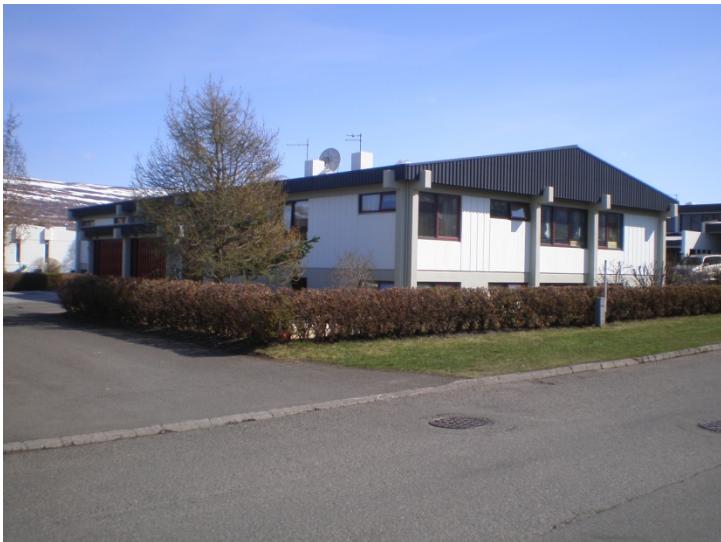
### Grenilundur 9-11

**Byggingarár:** 1983      **Hönnuður:** ARKO teknistofa  
**Aðal byggingarefni:** Steinsteypa      **Klæðning:** Múrsléttáð  
**Pakgerð:** Mænisþak      **Pakklæðning:** Bárujárn  
**Undirstöður:** Steinsteyptar      **Útlit:** Einlyft, kjallari  
**Notkun:** Íbúðir (2)  
**Lýsing:** Húsið er einlyft steinsteyppt parhús með hálfniðurgröfnum kjallara, byggt árið 1983 og hannað af ARKO teknistofu. Húsið er óbreytt frá upprunalegri gerð og er ástand hússins gott.

**Umhverfisgildi:** Hefur gildi fyrir götumynd Grenilundar.  
**Upprunaleg gerð:** Húsið er nánast óbreytt frá upprunalegri gerð.  
**Varðveislugildi:** Ekki er talið að varðveislugildi hússins sé verulegt umfram önnur hús í Grenilundi, en húsaröðin austan götunnar hefur nokkuð gildi.

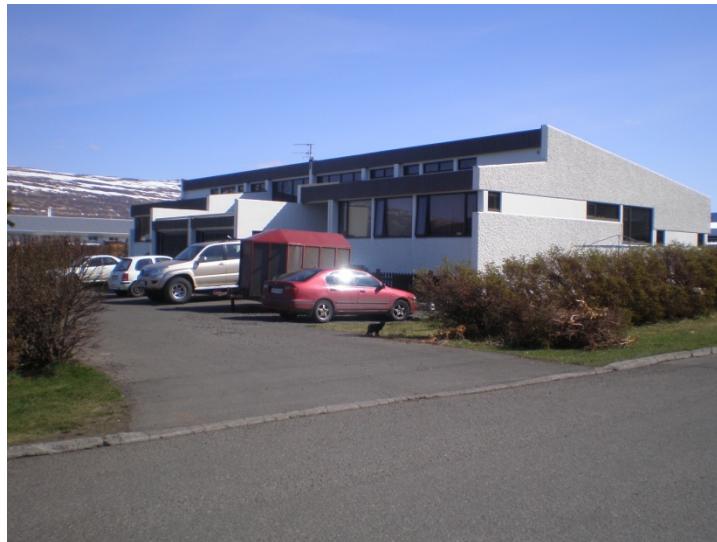
### Grenilundur 13-15

**Byggingarár:** 1979      **Hönnuður:** ARKO teknistofa  
**Aðal byggingarefni:** Steinsteypa      **Klæðning:** Múrsléttáð/hraunað  
**Pakgerð:** Tvíhalla      **Pakklæðning:** Bárujárn  
**Undirstöður:** Steinsteyptar      **Útlit:** Einlyft, kjallari, ris  
**Notkun:** Íbúðir (2)  
**Lýsing:** Húsið er einlyft steinsteyppt parhús með hálfniðurgröfnum kjallara og risi, byggt árið 1979 og hannað af ARKO teknistofu. Húsið er óbreytt frá upprunalegri gerð og er ástand hússins gott.

**Umhverfisgildi:** Hefur gildi fyrir götumynd Grenilundar.  
**Upprunaleg gerð:** Húsið er nánast óbreytt frá upprunalegri gerð.  
**Varðveislugildi:** Ekki er talið að varðveislugildi hússins sé verulegt umfram önnur hús í Grenilundi, en húsaröðin austan götunnar hefur nokkuð gildi.
