**AKUREYRARBÆR – HÚSAKÖNNUN  
SUÐURBREKKA – LUNDARHVERFI  
GRENILUNDUR – KJARRLUNDUR – BARRLUNDUR –  
HLÍÐARLUNDUR – HEIÐARLUNDUR –  
HJARÐARLUNDUR – HÁILUNDUR – ÞRASTARLUNDUR  
– ESPILUNDUR – BIRKILUNDUR – EINILUNDUR**

**11.09.2011  
BREYTT 01.12.2011**

*VIÐ GERÐ DEILISKIPULAGS ELDRI HVERFA BER SAMKVÆMT  
SKIPULAGSLÖGUM AÐ LÁTA FARΑ FRAM HÚSAKÖNNUN ÞAR  
SEM LAGT ER MAT Á VARÐVEISLUGILDÌ BYGGÐARINNAR*

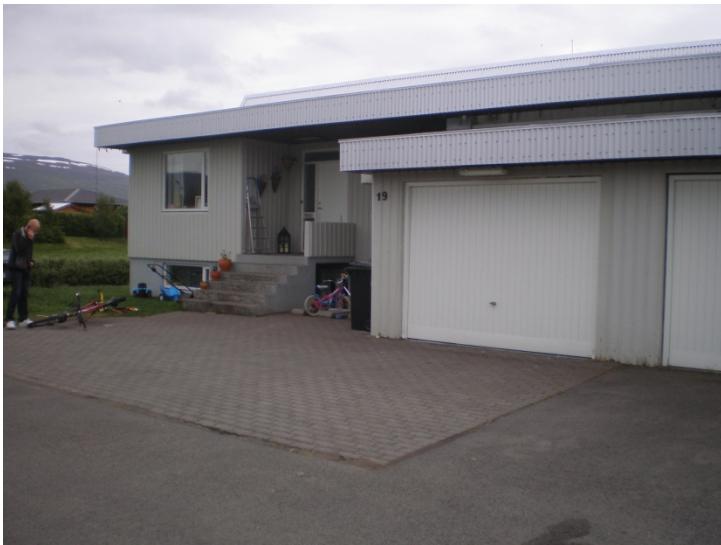
## Grenilundur 17-19

Byggingarár:	1979	Hönnuður:	Bragi Sigurðsson
Aðal byggingarefni:	Steinsteypa	Klæðning:	Múrsléttáð
Þakgerð:	Tvhalla	þakklæðning:	Bárujárn
Undirstöður:	Steinsteyptar	Útlit:	Einlyft, kjallari, ris
Notkun:	Íbúðir (2)		
Lýsing:	Húsið er einlyft steinsteypt parhús með hálfniðurgröfnum kjallara og risi, byggt árið 1979 og hannað af Braga Sigurðssyni. Húsið er óbreytt frá upprunalegri gerð og er ástand hússins gott.

Umhverfisgildi:	Hefur gildi fyrir götumynd Grenilundar.
Upprunaleg gerð:	Húsið er nánast óbreytt frá upprunalegri gerð.
Varðveislugildi:	Ekki er talið að varðveislugildi hússins sé verulegt umfram önnur hús í Grenilundi, en húsaröðin austan götunnar hefur nokkuð gildi.

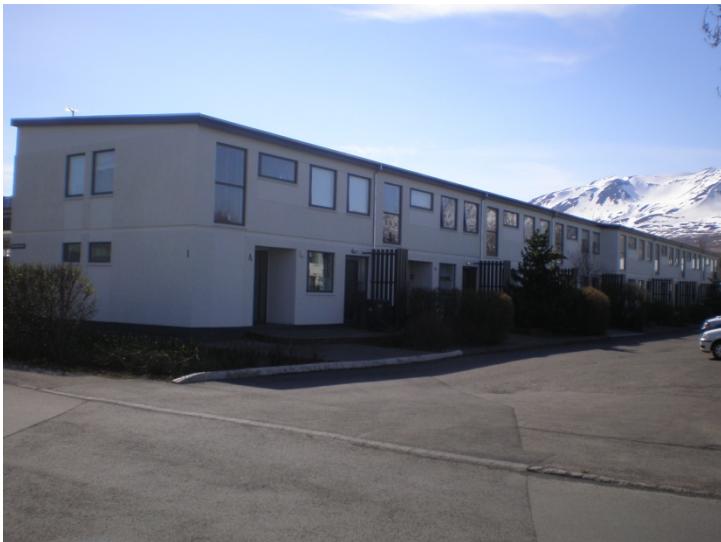
## Heiðarlundur 1

**Byggingarár:** 1974      **Hönnuður:** Birgir Ágústsson  
**Aðal byggingarefni:** Steinsteypa      **Klæðning:** Múrsléttáð/hraunað  
**Pakkerð:** Einhalla þak      **Þakklæðning:** Bárujárn  
**Undirstöður:** Steinsteyptar      **Útlit:** Tvílyft  
**Notkun:** Íbúðir (8)  
**Lýsing:** Húsið er tvílyft steinsteypt raðhús með 8 íbúðum og byggt árið 1974. Húsið er hannað af Birgi Ágústssyni. Húsið er svo til óbreytt frá upprunalegri gerð og er ástand hússins gott.

**Umhverfisgildi:** Hefur gildi fyrir götumynd Heiðarlundar.

**Upprunaleg gerð:** Húsið er nánast óbreytt frá upprunalegri gerð.

**Varðveislugildi:** Ekki er talið að varðveislugildi hússins sé verulegt umfram önnur hús í Heiðarlundi, en húsaröðin við Heiðarlund hefur nokkuð gildi.

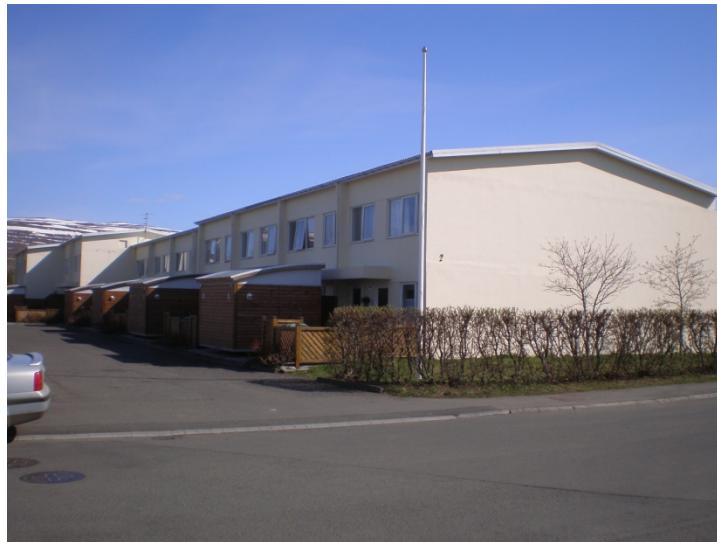
## Heiðarlundur 2

**Byggingarár:** 1977      **Hönnuður:** Haraldur Árnason  
**Aðal byggingarefni:** Steinsteypa      **Klæðning:** Múrsléttáð  
**Pakkerð:** Mænisþak      **Þakklæðning:** Bárujárn  
**Undirstöður:** Steinsteyptar      **Útlit:** Tvílyft  
**Notkun:** Íbúðir (12)  
**Lýsing:** Húsið er tvílyft steinsteypt raðhús með 12 íbúðum og byggt árið 1977. Húsið er hannað af Haraldi Árnasyni. Síðar hafa verið byggðar sólstofur við tvær íbúðir til suðurs og norðan hússins hafa verið byggðar stakstæðar geymslur úr timbri. Þess utan er húsið svo til óbreytt frá upprunalegri gerð og er ástand þess gott.

**Umhverfisgildi:** Hefur gildi fyrir götumynd Heiðarlundar.

**Upprunaleg gerð:** Húsið er nánast óbreytt frá upprunalegri gerð fyrir utan sólstofur við tvær íbúðir og geymslur norðan við hverja íbúð.

**Varðveislugildi:** Ekki er talið að varðveislugildi hússins sé verulegt umfram önnur hús í Heiðarlundi, en húsaröðin við Heiðarlund hefur nokkuð gildi.

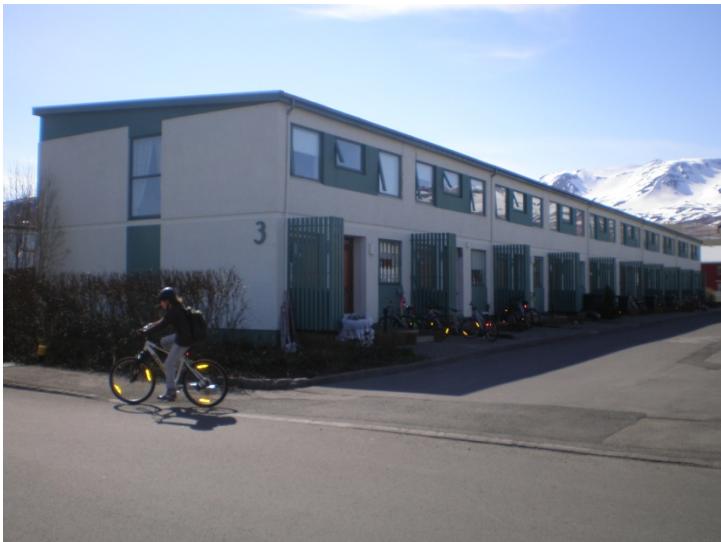
### Heiðarlundur 3

Byggingarár:	1975	Hönnuður:	Birgir Ágústsson
Aðal byggingarefni:	Steinsteypa	Klæðning:	Múrsléttáð/hraunað
Pakkerð:	Einhalla þak	Pakklæðning:	Bárujárn
Undirstöður:	Steinsteyptar	Útlit:	Tvílyft
Notkun:	Íbúðir (10)		
Lýsing:	Húsið er tvílyft steinsteypt raðhús með 10 íbúðum og byggt árið 1975. Húsið er hannað af Birgi Ágústssyni. Húsið er svo til óbreytt frá upprunalegri gerð og er ástand hússins gott.

Umhverfisgildi: Hefur gildi fyrir götumynd Heiðarlundar.  
Upprunaleg gerð: Húsið er nánast óbreytt frá upprunalegri gerð.  
Varðveislugildi: Ekki er talið að varðveislugildi hússins sé verulegt umfram önnur hús í Heiðarlundi, en húsaröðin við Heiðarlund hefur nokkuð gildi.

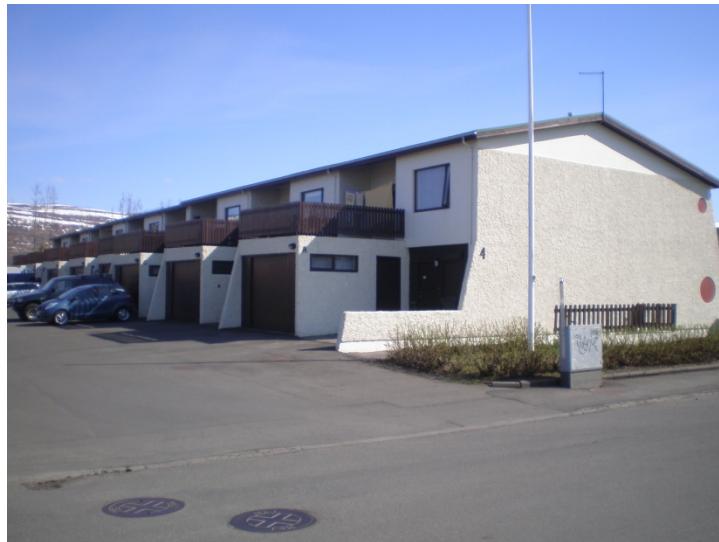
### Heiðarlundur 4

Byggingarár:	1976	Hönnuður:	Haraldur Árnason
Aðal byggingarefni:	Steinsteypa	Klæðning:	Múrsléttáð/hraunað
Pakkerð:	Mænisþak	Pakklæðning:	Bárujárn
Undirstöður:	Steinsteyptar	Útlit:	Tvílyft
Notkun:	Íbúðir (8)		
Lýsing:	Húsið er tvílyft steinsteypt raðhús með 8 íbúðum og byggt árið 1976. Húsið er hannað af Haraldi Árnasyni. Húsið er svo til óbreytt frá upprunalegri gerð og er ástand hússins gott.

Umhverfisgildi: Hefur gildi fyrir götumynd Heiðarlundar.  
Upprunaleg gerð: Húsið er nánast óbreytt frá upprunalegri gerð.  
Varðveislugildi: Ekki er talið að varðveislugildi hússins sé verulegt umfram önnur hús í Heiðarlundi, en húsaröðin við Heiðarlund hefur nokkuð gildi.

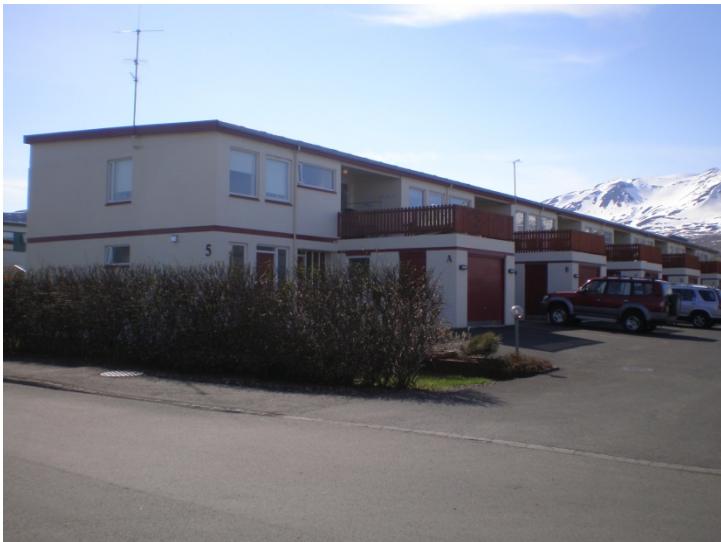
## Heiðarlundur 5

**Byggingarár:** 1974      **Hönnuður:** Birgir Ágústsson  
**Aðal byggingarefni:** Steinsteypa      **Klæðning:** Múrsléttáð  
**Pakgerð:** Einhalla þak      **Þakklæðning:** Bárujárn  
**Undirstöður:** Steinsteyptar      **Útlit:** Tvílyft  
**Notkun:** Íbúðir (7)  
**Lýsing:** Húsið er tvílyft steinsteypt raðhús með 7 íbúðum og byggt árið 1974. Húsið er hannað af Birgi Ágústssyni. Húsið er svo til óbreytt frá upprunalegri gerð og er ástand hússins gott.

**Umhverfisgildi:** Hefur gildi fyrir götumynd Heiðarlundar.  
**Upprunaleg gerð:** Húsið er nánast óbreytt frá upprunalegri gerð.  
**Varðveislugildi:** Ekki er talið að varðveislugildi hússins sé verulegt umfram önnur hús í Heiðarlundi, en húsaröðin við Heiðarlund hefur nokkuð gildi.

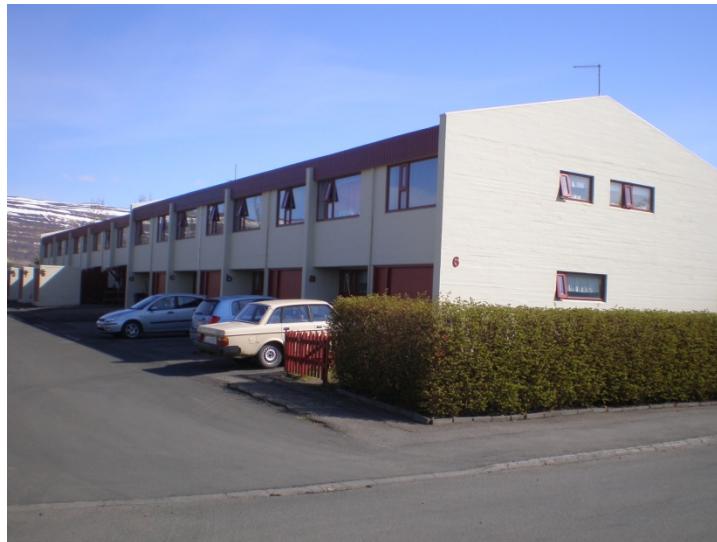
## Heiðarlundur 6

**Byggingarár:** 1976      **Hönnuður:** Bjarni Reykjálín  
**Aðal byggingarefni:** Steinsteypa      **Klæðning:** Múrsléttáð  
**Pakgerð:** Mænisþak      **Þakklæðning:** Bárujárn  
**Undirstöður:** Steinsteyptar      **Útlit:** Tvílyft  
**Notkun:** Íbúðir (9)  
**Lýsing:** Húsið er tvílyft steinsteypt raðhús með 9 íbúðum og byggt árið 1976. Húsið er hannað af Bjarna Reykjálín. Húsið er svo til óbreytt frá upprunalegri gerð og er ástand hússins gott.

**Umhverfisgildi:** Hefur gildi fyrir götumynd Heiðarlundar.  
**Upprunaleg gerð:** Húsið er nánast óbreytt frá upprunalegri gerð.  
**Varðveislugildi:** Ekki er talið að varðveislugildi hússins sé verulegt umfram önnur hús í Heiðarlundi, en húsaröðin við Heiðarlund hefur nokkuð gildi.

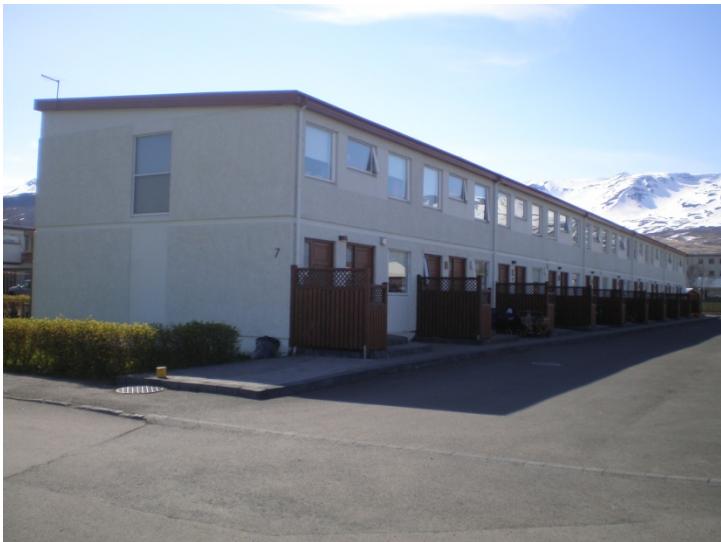
## Heiðarlundur 7

Byggingarár:	1976	Hönnuður:	Birgir Ágústsson
Aðal byggingarefni:	Steinsteypa	Klæðning:	Múrsléttáð/hraunað
Pakgerð:	Einhalla þak	Pakklæðning:	Bárujárn
Undirstöður:	Steinsteyptar	Útlit:	Tvílyft
Notkun:	Íbúðir (10)		
Lýsing:	Húsið er tvílyft steinsteypt raðhús með 10 íbúðum og byggt árið 1976. Húsið er hannað af Birgi Ágústssyni. Húsið er svo til óbreytt frá upprunalegri gerð og er ástand hússins gott.

*Umhverfisgildi:* Hefur gildi fyrir götumynd Heiðarlundar.  
*Upprunaleg gerð:* Húsið er nánast óbreytt frá upprunalegri gerð.  
*Varðveislugildi:* Ekki er talið að varðveislugildi hússins sé verulegt umfram önnur hús í Heiðarlundi, en húsaröðin við Heiðarlund hefur nokkuð gildi.

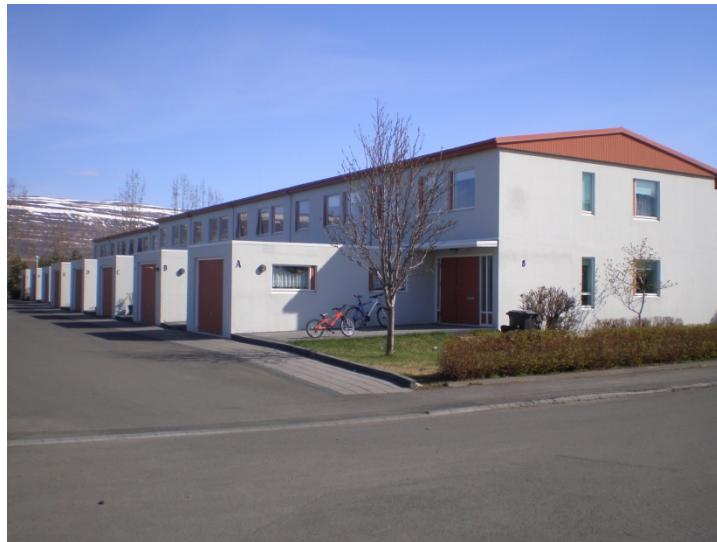
## Heiðarlundur 8

Byggingarár:	1976	Hönnuður:	Birgir Ágústsson
Aðal byggingarefni:	Steinsteypa	Klæðning:	Múrsléttáð
Pakgerð:	Mænisþak	Pakklæðning:	Bárujárn
Undirstöður:	Steinsteyptar	Útlit:	Tvílyft
Notkun:	Íbúðir (9)		
Lýsing:	Húsið er tvílyft steinsteypt raðhús með 9 íbúðum og byggt árið 1976. Húsið er hannað af Birgi Ágústssyni. Húsið er svo til óbreytt frá upprunalegri gerð og er ástand hússins gott.

*Umhverfisgildi:* Hefur gildi fyrir götumynd Heiðarlundar.  
*Upprunaleg gerð:* Húsið er nánast óbreytt frá upprunalegri gerð.  
*Varðveislugildi:* Ekki er talið að varðveislugildi hússins sé verulegt umfram önnur hús í Heiðarlundi, en húsaröðin við Heiðarlund hefur nokkuð gildi.

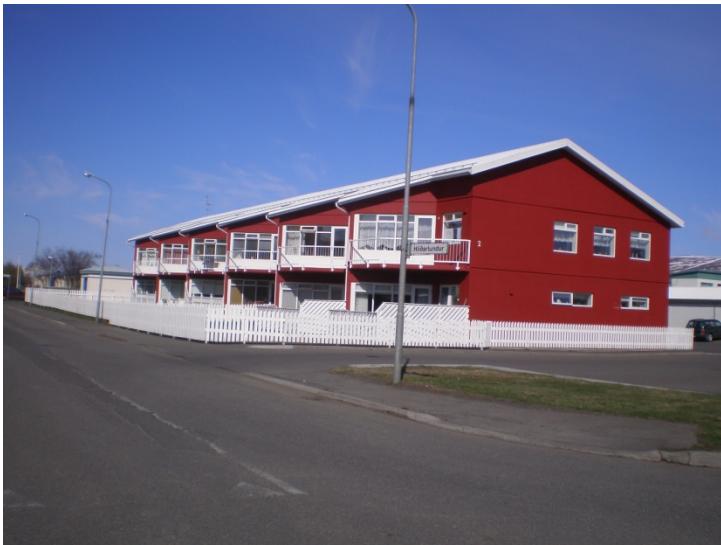
## Hlíðarlundur 2

Byggingarár:	1990	Hönnuður:	Haraldur Árnason
Aðal byggingarefni:	Steinsteypa	Klæðning:	Múrsléttatíð
Pakkerð:	Mænisþak	Pakkklæðning:	Bárujárn
Undirstöður:	Steinsteyptar	Útlit:	Tvílyft, kjallari
Notkun:	Íbúðir (9)		
Lýsing:	Húsið er tvílyft steinsteypt raðhús með kjallara. 9 íbúðir eru í húsinu sem byggt er árið 1990. Húsið er hannað af Haraldi Árnasyni. Húsið er svo til óbreytt frá upprunalegri gerð og er ástand hússins gott.
