## AKUREYRARBÆR – HÚSAKÖNNUN STÓRHOLT – LYNGHOLT

31.05.2012

**VIÐ GERÐ DEILISKIPULAGS ELDRI HVERFA BER SAMKVÆMT  
SKIPULAGSLÖGUM AÐ LÁTA FARA FRAM HÚSAKÖNNUN ÞAR  
SEM LAGT ER MAT Á VARÐVEISLUGILDI BYGGÐARINNAR**

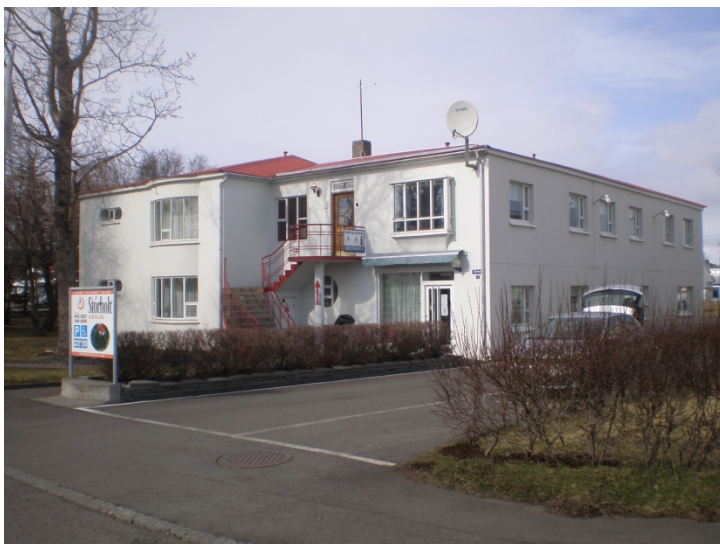
## Stórholt 1 (Grund)

| <i>Lýsing:</i> | Húsið er tvílyft steinsteyppt hús sem nýtt er sem íbúðarhús ásamt því að vera gistiheimili með 8 herbergjum. Húsið er byggt árið 1954 en hönnuður er óþekktur. Húsinu hefur verið breytt nokkuð frá upprunalegri gerð og er ástand hússins gott. Á lóðinni hafa verið byggð tvö stök gistihús úr timbri sem eru um 45 m <sup>2</sup> hvort og eru hönnuð að Þresti Sigurðssyni. | | |

| <i>Upprunaleg gerð:</i> | Húsið er nokkuð breytt frá upprunalegri gerð. |
| <i>Varðveislugildi:</i> | Ekki er talið að varðveislugildi hússins sé verulegt umfram önnur hús í Stórholti, en húsaröðin í heild sinni hefur nokkuð gildi. |

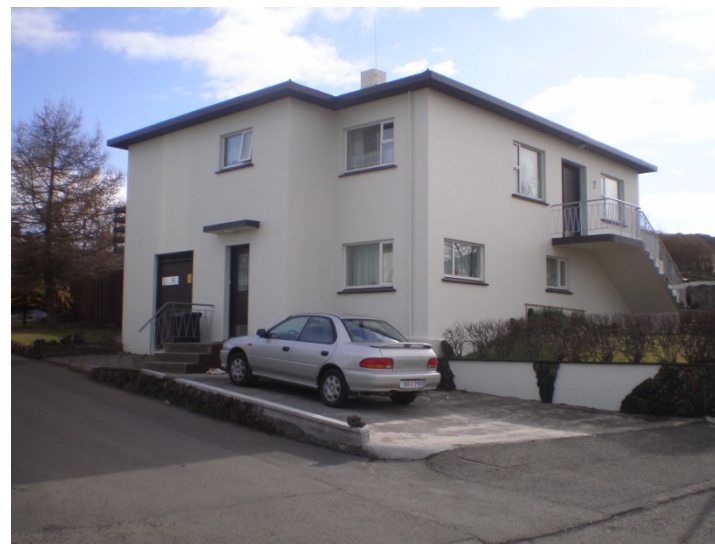
## Stórholt 2

| <i>Lýsing:</i> | Húsið er tvílyft steinsteyppt einbýlishús sem byggt er árið 1960 og hannað af Gunnari Óskarssyni. Húsið er svo til óbreytt frá upprunalegri gerð og er ástand hússins gott. Á neðri hæð hússins er spennistöð Norðurorku. Árið 1971 var bílgeymsla byggð austan við núverandi hús. Bílgeymslan er steinsteyppt með einhalla þaki klætt er pappa. Hönnuður bílgeymslu er óþekktur. | | |

| <i>Upprunaleg gerð:</i> | Húsið er nánast óbreytt frá upprunalegri gerð. |
| <i>Varðveislugildi:</i> | Ekki er talið að varðveislugildi hússins sé verulegt umfram önnur hús í Stórholti, en húsaröðin í heild sinni hefur nokkuð gildi. |

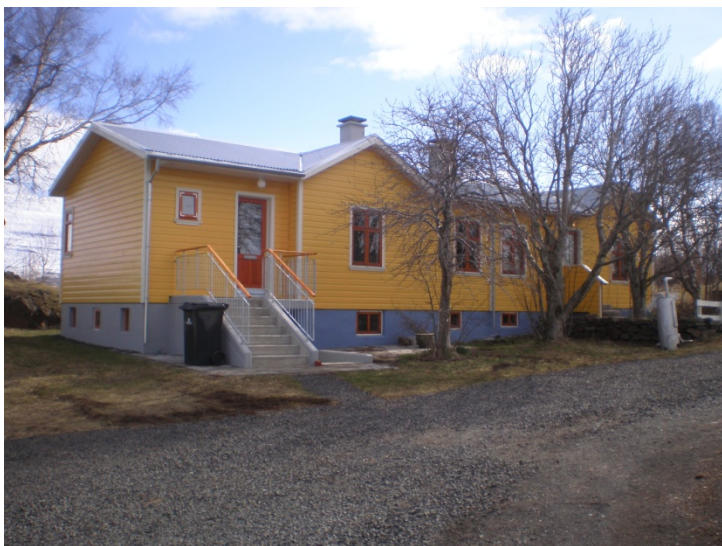
### Stórholt 2a (Fell)

| <i>Lýsing:</i> | Húsið er einlyft timburhús á steyptum kjallara sem byggt var í áföngum frá árinu 1919 en hönnuður er óþekktur. Byggt var við húsið árið 1931 til norðurs og árið 2010 var sú viðbygging endurgerð. Ytra byrði hússins hefur verið endurnýjað með endurgerð viðbyggingar árið 2010 og er ástand hússins gott. | | |

| <i>Upprunaleg gerð:</i> | Ytra byrði hússins hefur verið endurnýjað og byggt við hefur verið við húsið. |
| <i>Varðveislugildi:</i> | Hefur varðveislugildi sem eitt af elstu húsum hverfisins og hefur tillit verið tekið til staðsetningar hússins við skipulag gatnakerfis. Húsið hefur verið gert upp og er útlit þess og viðhald til sóma. |

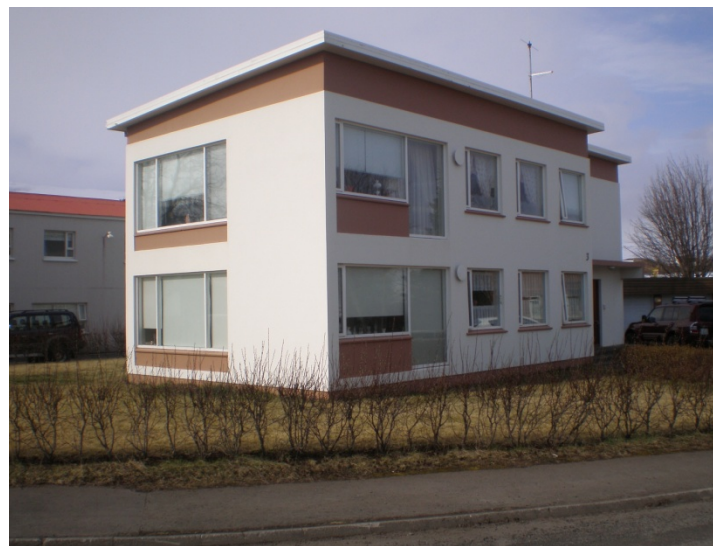
### Stórholt 3

| <i>Lýsing:</i> | Húsið er tvílyft steinsteypt hús með 2 íbúðum, byggt árið 1949 en hönnuður er Páll Friðinnson. Húsið er svo til óbreytt frá upprunalegri gerð og er ástand hússins gott. Árið 1975 var tvöföld bílgeymsla byggð norðvestan við núverandi hús. Útveggir bílgeymslu eru hlaðnir og þak er flatt úr timbri en klætt pappa. Hönnuður bílgeymslu var Eiríkur Jónsson. | | |

| <i>Upprunaleg gerð:</i> | Húsið er nánast óbreytt frá upprunalegri gerð. |
| <i>Varðveislugildi:</i> | Ekki er talið að varðveislugildi hússins sé verulegt umfram önnur hús í Stórholti, en húsaröðin í heild sinni hefur nokkuð gildi. |

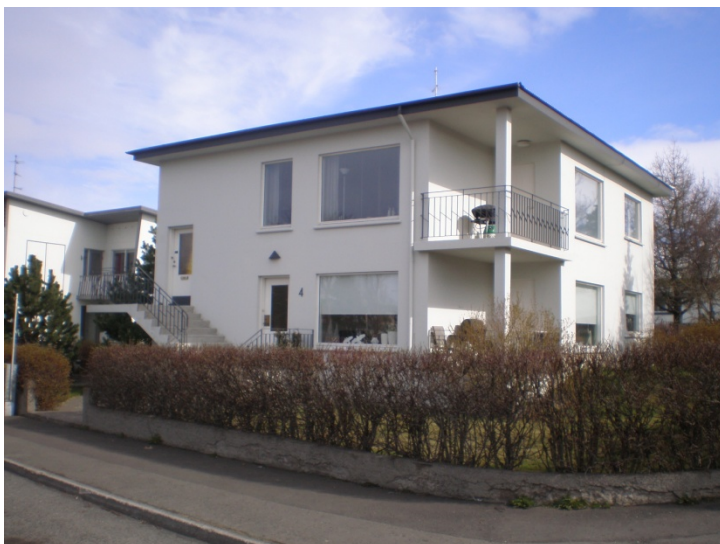
#### Stórholt 4

| <i>Lýsing:</i> | Húsið er tvílyft steinsteypt hús með 2 íbúðum, byggt árið 1960 en hönnuður er Mikael Jóhannesson. Húsið er svo til óbreytt frá upprunalegri gerð og er ástand hússins gott. | | |

| <i>Upprunaleg gerð:</i> | Húsið er nánast óbreytt frá upprunalegri gerð. |
| <i>Varðveislugildi:</i> | Ekki er talið að varðveislugildi hússins sé verulegt umfram önnur hús í Stórholti, en húsaröðin í heild sinni hefur nokkuð gildi. |

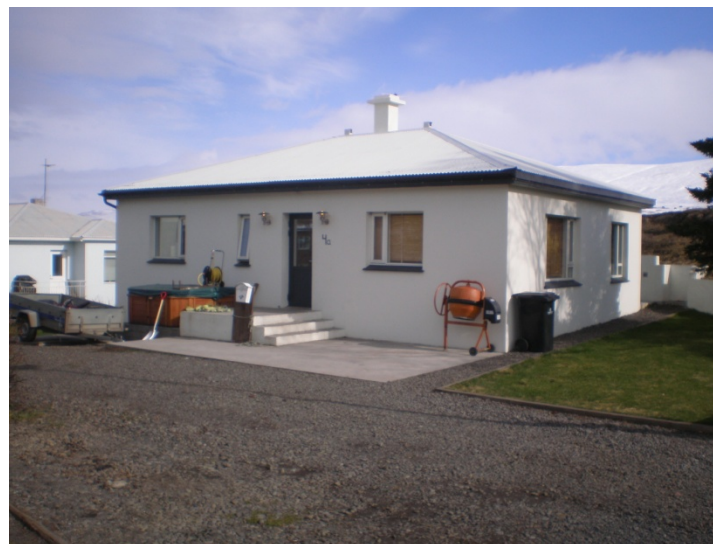
#### Stórholt 4a (Fell)

| <i>Lýsing:</i> | Húsið er einlyft steinsteypt einbýlishús, byggt árið 1953 en hönnuður er óþekkur. Árið 2004 var byggt lítillega við húsið til austurs en þess utan er húsið svo til óbreytt frá upprunalegri gerð og er ástand hússins nokkuð gott. | | |

| <i>Upprunaleg gerð:</i> | Húsið er nánast óbreytt frá upprunalegri gerð en þó hefur lítillega verið byggt við húsið til austurs. |
| <i>Varðveislugildi:</i> | Hefur varðveislugildi sem eitt af elstu húsum hverfisins og hefur tillit verið tekið til staðsetningar hússins við skipulag gatnakerfis. Útlit hússins og viðhald er nokkuð gott. |

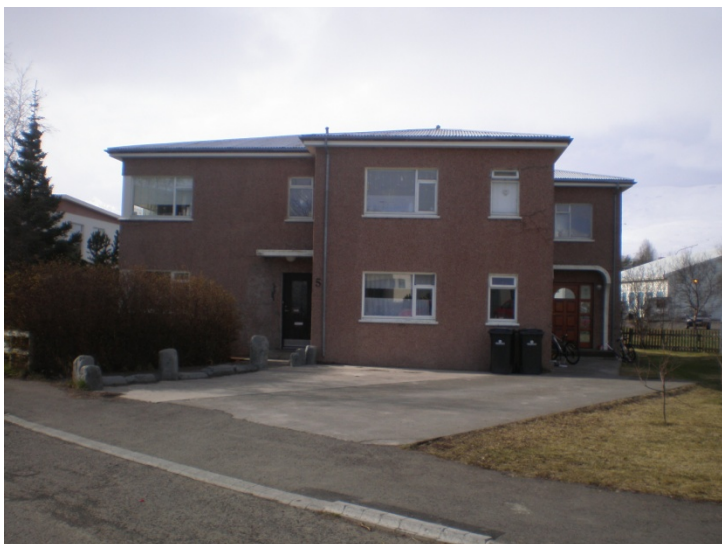
## Stórholt 5

| <i>Lýsing:</i> | Húsið er tvílyft steinsteyppt hús með 2 íbúðum, byggt árið 1949 en hönnuður er Páll Friðinnson. Húsið er svo til óbreytt frá upprunalegri gerð og er ástand hússins gott. | | |

| <i>Upprunaleg gerð:</i> | Húsið er nánast óbreytt frá upprunalegri gerð. |
| <i>Varðveislugildi:</i> | Ekki er talið að varðveislugildi hússins sé verulegt umfram önnur hús í Stórholti, en húsaröðin í heild sinni hefur nokkuð gildi. |

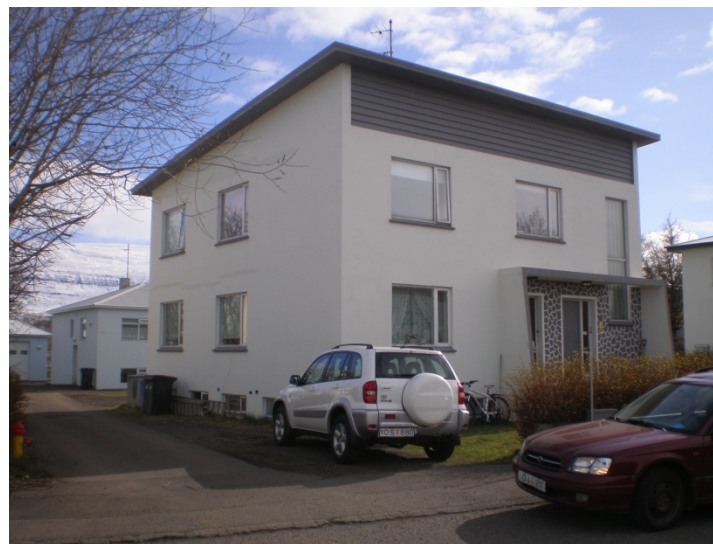
## Stórholt 6

| <i>Lýsing:</i> | Húsið er tvílyft steinsteyppt hús með 2 íbúðum, byggt árið 1960 en hönnuður er Björn Jóhannsson. Húsið er svo til óbreytt frá upprunalegri gerð og er ástand hússins gott. | | |

| <i>Upprunaleg gerð:</i> | Húsið er nánast óbreytt frá upprunalegri gerð. |
| <i>Varðveislugildi:</i> | Ekki er talið að varðveislugildi hússins sé verulegt umfram önnur hús í Stórholti, en húsaröðin í heild sinni hefur nokkuð gildi. |

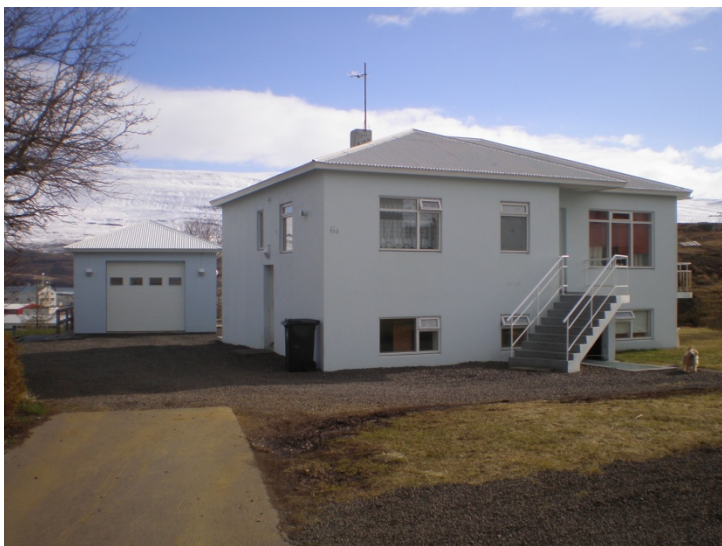
## Stórholt 6a (Fell)

| <i>Lýsing:</i> | Húsið er einlyft steinsteyppt íbúðarhús með kjallara og stakstærði bílgeymslu sem byggt er árið 1961 en hönnuður er Páll Friðinnson. Árið 2007 var byggður geymslukjallari undir bílgeymslu, hannað af Birgi Ágústssyni. Þess utan er húsið er svo til óbreytt frá upprunalegri gerð og er ástand hússins nokkuð gott. | | |

| <i>Upprunaleg gerð:</i> | Húsið er nánast óbreytt frá upprunalegri gerð. |
| <i>Varðveislugildi:</i> | Hefur varðveislugildi sem eitt af elstu húsum hverfisins og hefur tillit verið tekið til staðsetningar hússins við skipulag gatnakerfis. Útlit hússins og viðhald er nokkuð gott. |

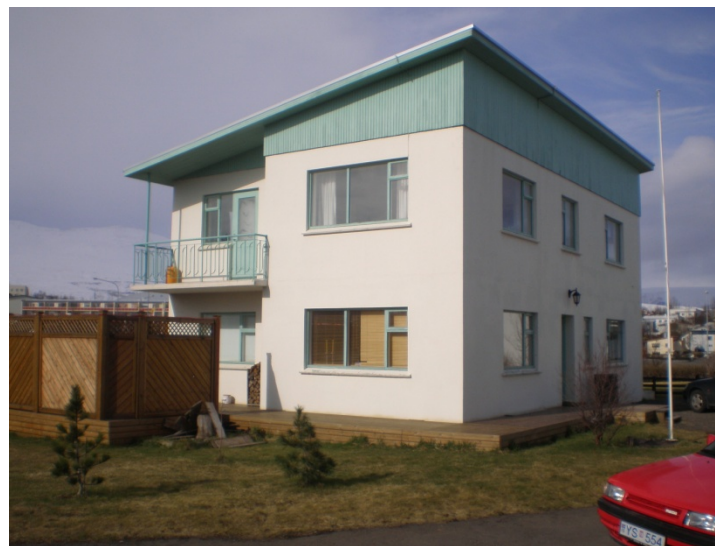
## Stórholt 7

| <i>Lýsing:</i> | Húsið er tvílyft steinsteyppt hús með 2 íbúðum, byggt árið 1957 en hönnuður er Árni Jónsson. Húsið er svo til óbreytt frá upprunalegri gerð og er ástand hússins gott. | | |

| <i>Upprunaleg gerð:</i> | Húsið er nánast óbreytt frá upprunalegri gerð. |
| <i>Varðveislugildi:</i> | Ekki er talið að varðveislugildi hússins sé verulegt umfram önnur hús í Stórholti, en húsaröðin í heild sinni hefur nokkuð gildi. |

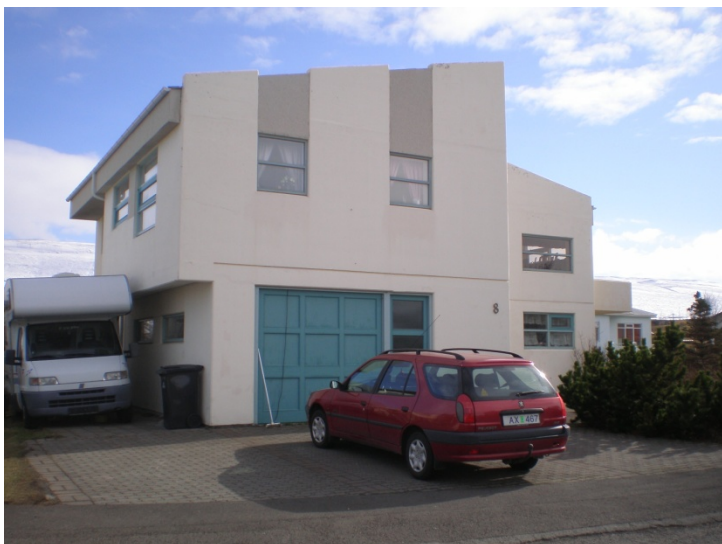
## Stórholt 8

| <i>Lýsing:</i> | Húsið er tvílyft steinsteyppt einbýlishús sem byggt er árið 1990 en hönnuður er Aðalgeir Stefánsson. Húsið er svo til óbreytt frá upprunalegri gerð og er ástand hússins gott. Á baklóðinni er gamalt hús á einni hæð sem nýtt er sem geymsla en var áður íbúðarhús og heitir það Jaðar. | | |

| <i>Upprunaleg gerð:</i> | Húsið er nánast óbreytt frá upprunalegri gerð. |
| <i>Varðveislugildi:</i> | Ekki er talið að varðveislugildi hússins sé verulegt umfram önnur hús í Stórholti, en húsaröðin í heild sinni hefur nokkuð gildi. |

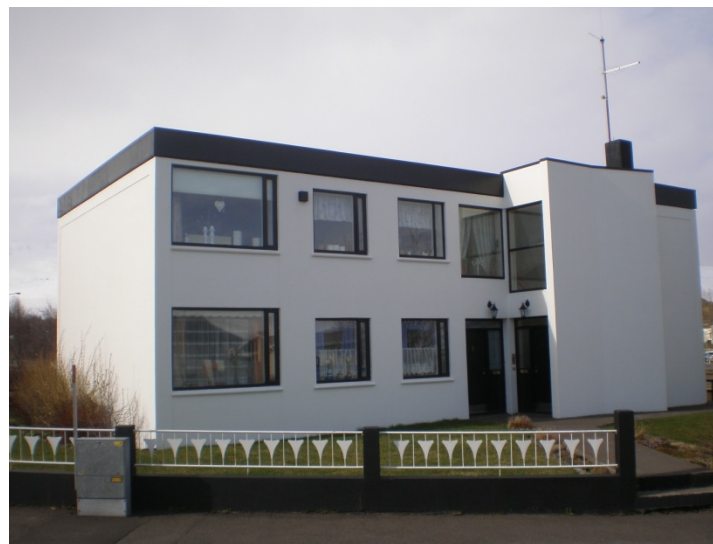
## Stórholt 9

| <i>Lýsing:</i> | Húsið er tvílyft steinsteyppt hús með 2 íbúðum, byggt árið 1967 en hönnuður er Birgir Ágústsson. Húsið er svo til óbreytt frá upprunalegri gerð og er ástand hússins gott. | | |

| <i>Upprunaleg gerð:</i> | Húsið er nánast óbreytt frá upprunalegri gerð. |
| <i>Varðveislugildi:</i> | Ekki er talið að varðveislugildi hússins sé verulegt umfram önnur hús í Stórholti, en húsaröðin í heild sinni hefur nokkuð gildi. |

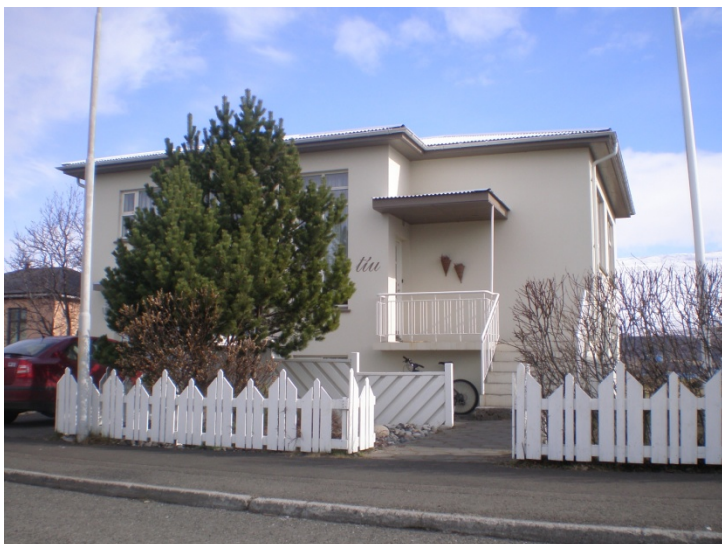
## Stórholt 10

| <i>Varðveislugildi:</i> | Ekki er talið að varðveislugildi hússins sé verulegt umfram önnur hús í Stórholti, en húsaröðin í heild sinni hefur nokkuð gildi. |

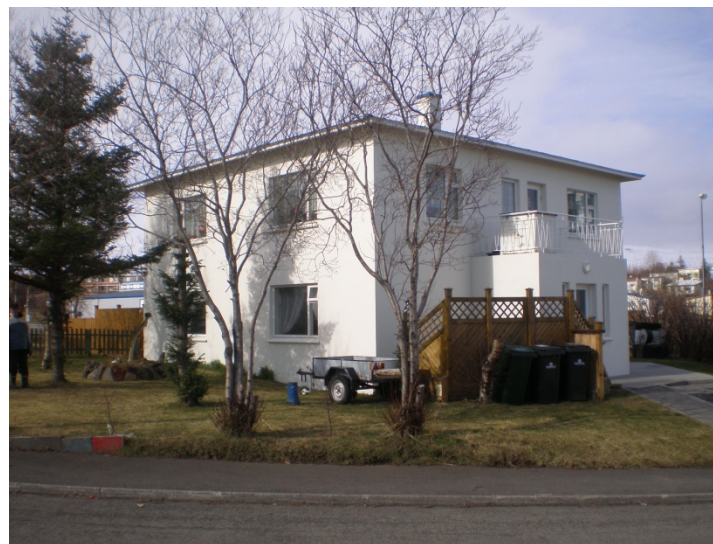
## Stórholt 11 (Hof)

| <i>Varðveislugildi:</i> | Ekki er talið að varðveislugildi hússins sé verulegt umfram önnur hús í Stórholti, en húsaröðin í heild sinni hefur nokkuð gildi. |

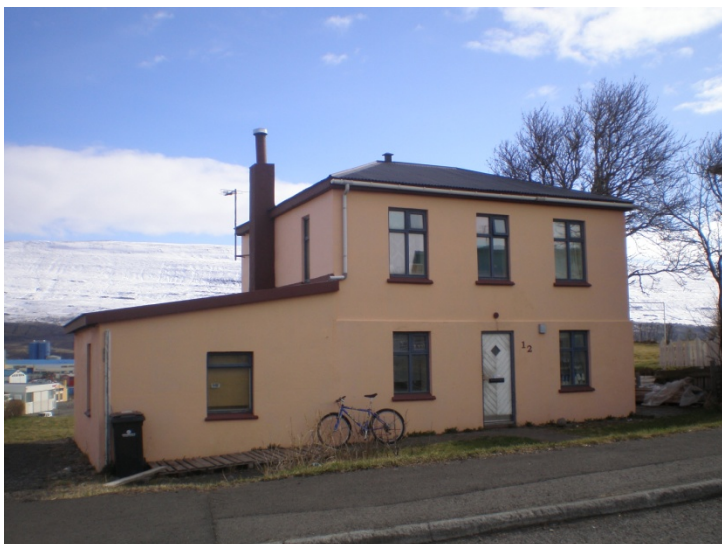
## Stórholt 12 (Brautarholt)

| <i>Varðveislugildi:</i> | Hefur varðveislugildi sem eitt af elstu húsum hverfisins og hefur tillit verið tekið til staðsetningar hússins við skipulag gatnakerfis. Húsið er í sæmilegu ástandi en gæti fengið aukið gildi með endurbótum á útliti þess og lóð. |

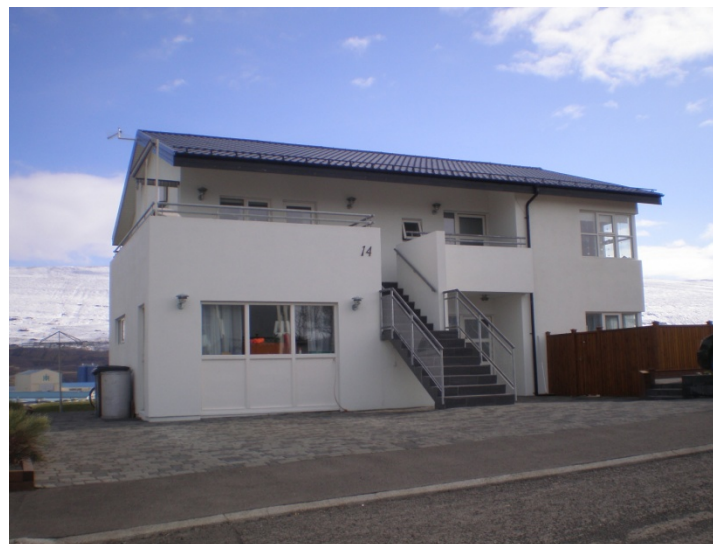
## Stórholt 14

| <i>Varðveislugildi:</i> | Ekki er talið að varðveislugildi hússins sé verulegt umfram önnur hús í Stórholti, en húsaröðin í heild sinni hefur nokkuð gildi. |

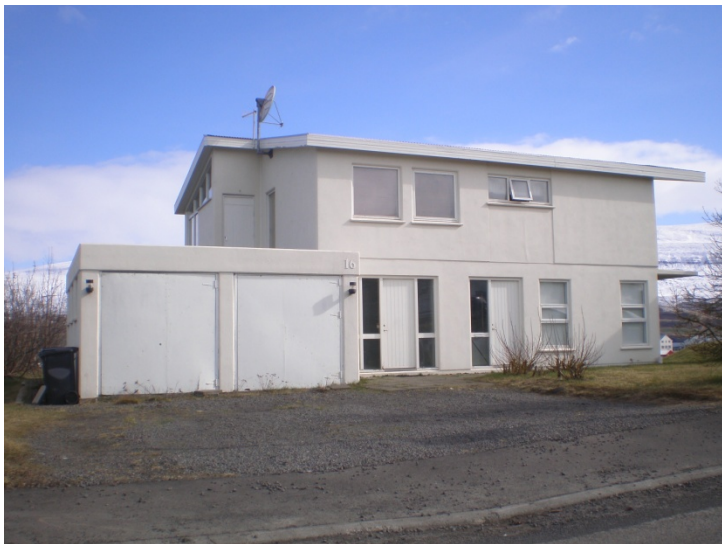
## Stórholt 16

| <i>Varðveislugildi:</i> | Ekki er talið að varðveislugildi hússins sé verulegt umfram önnur hús í Stórholti, en húsaröðin í heild sinni hefur nokkuð gildi. |

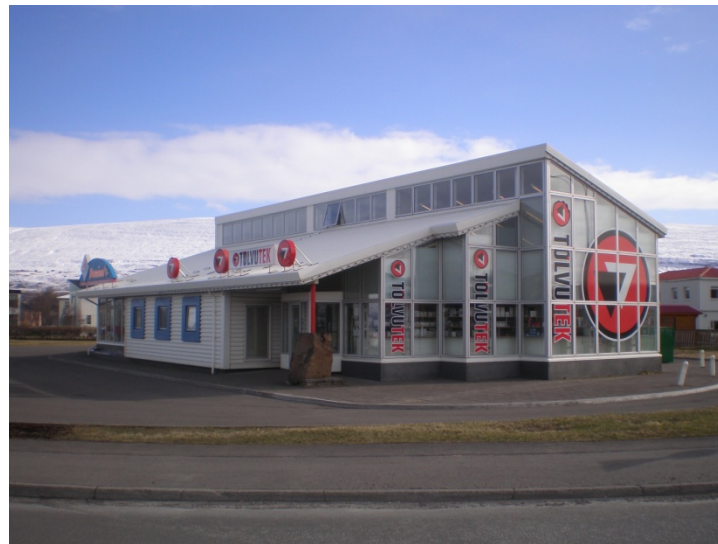
## Undirhlíð 2

| <i>Varðveislugildi:</i> | Ekki er talið að varðveislugildi hússins sé verulegt. |

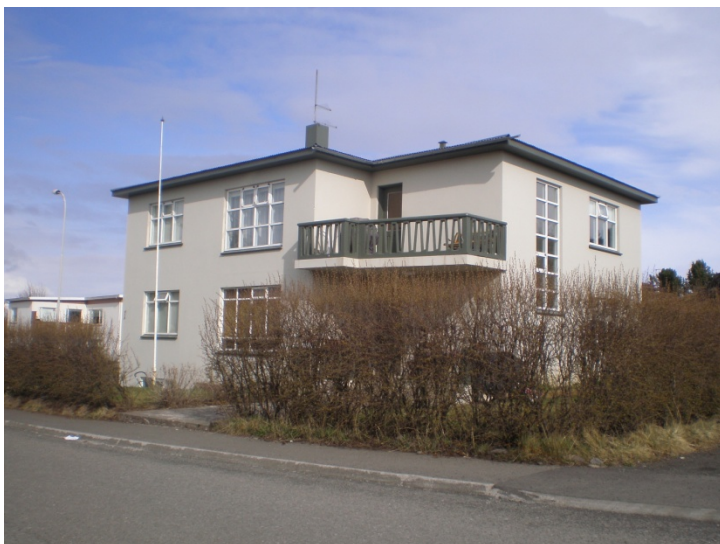
## Lyngholt 1

| <i>Varðveislugildi:</i> | Ekki er talið að varðveislugildi hússins sé verulegt umfram önnur hús í Lyngholti, en húsaröðin í heild sinni hefur nokkuð gildi. |

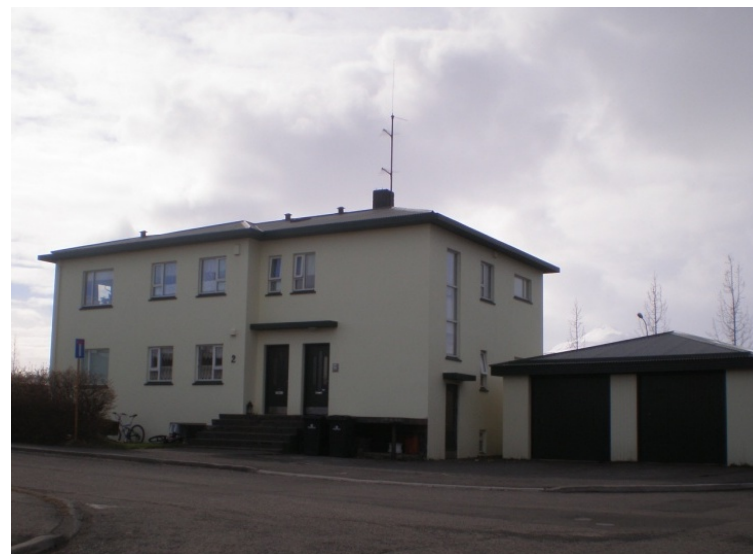
## Lyngholt 2

| <i>Varðveislugildi:</i> | Ekki er talið að varðveislugildi hússins sé verulegt umfram önnur hús í Lyngholti, en húsaröðin í heild sinni hefur nokkuð gildi. |

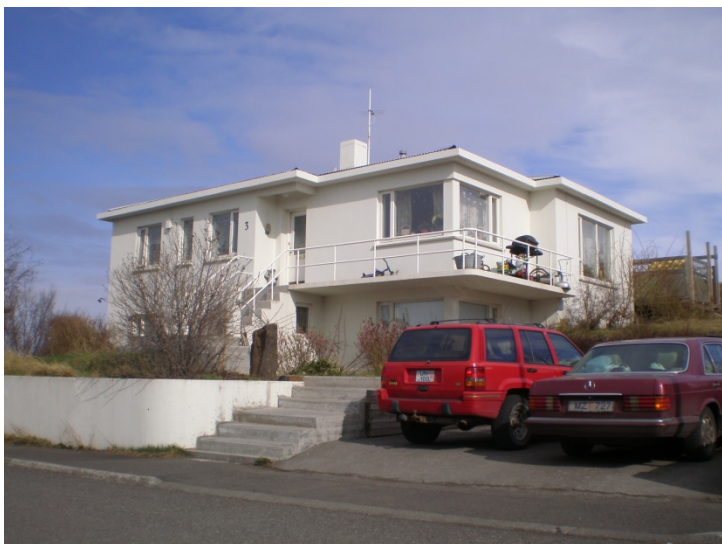
### Lyngholt 3

| <i>Varðveislugildi:</i> | Ekki er talið að varðveislugildi hússins sé verulegt umfram önnur hús í Lyngholti, en húsaröðin í heild sinni hefur nokkuð gildi. |

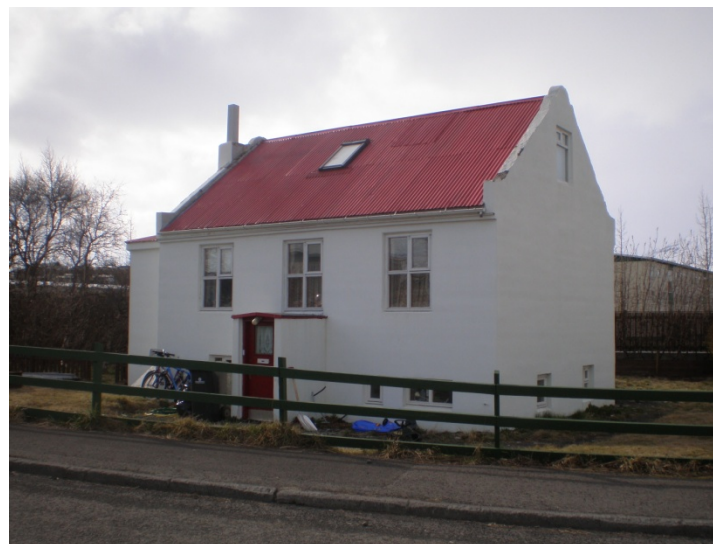
### Lyngholt 4 (Bergstaðir)

| <i>Varðveislugildi:</i> | Hefur varðveislugildi sem eitt af elstu húsum hverfisins og hefur tillit verið tekið til staðsetningar hússins við skipulag gatnakerfis. Húsið er í sæmilegu ástandi en gæti fengið aukið gildi með endurbótum á útliti þess og lóð. |

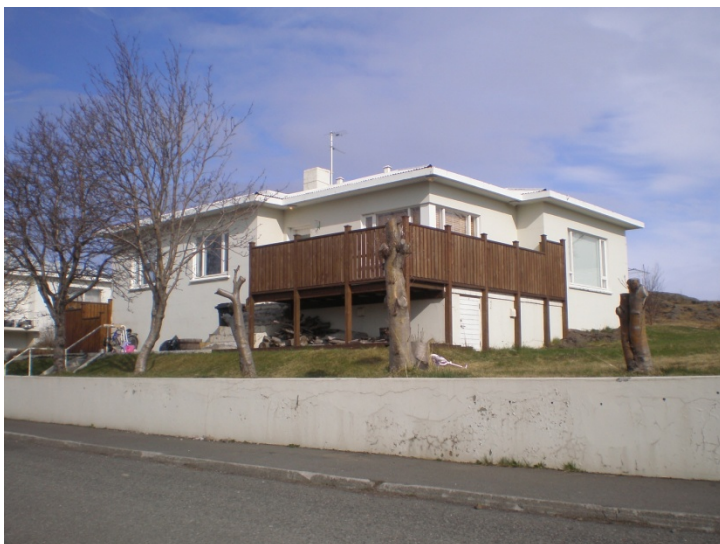
## Lyngholt 5

| <i>Varðveislugildi:</i> | Ekki er talið að varðveislugildi hússins sé verulegt umfram önnur hús í Lyngholti, en húsaröðin í heild sinni hefur nokkuð gildi. |

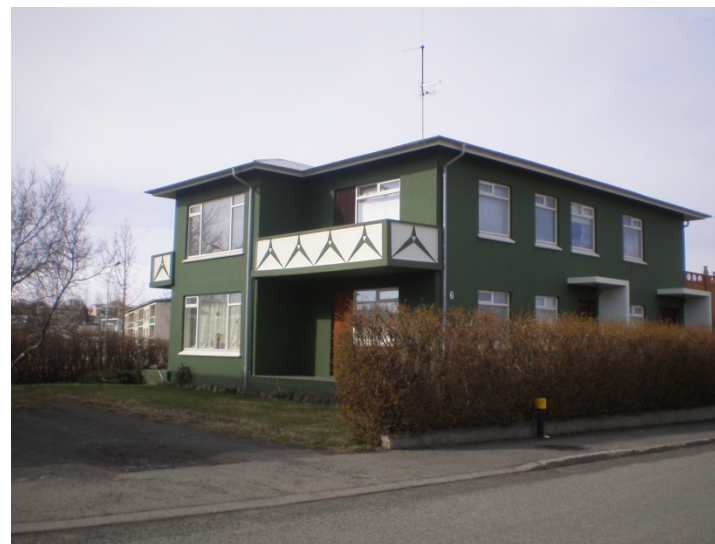
## Lyngholt 6

| <i>Varðveislugildi:</i> | Ekki er talið að varðveislugildi hússins sé verulegt umfram önnur hús í Lyngholti, en húsaröðin í heild sinni hefur nokkuð gildi. |

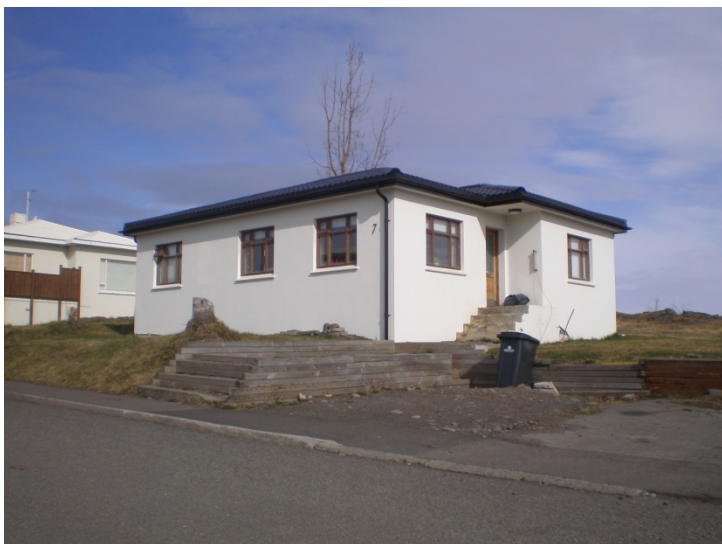
## Lyngholt 7

| <i>Varðveislugildi:</i> | Ekki er talið að varðveislugildi hússins sé verulegt umfram önnur hús í Lyngholti, en húsaröðin í heild sinni hefur nokkuð gildi. |

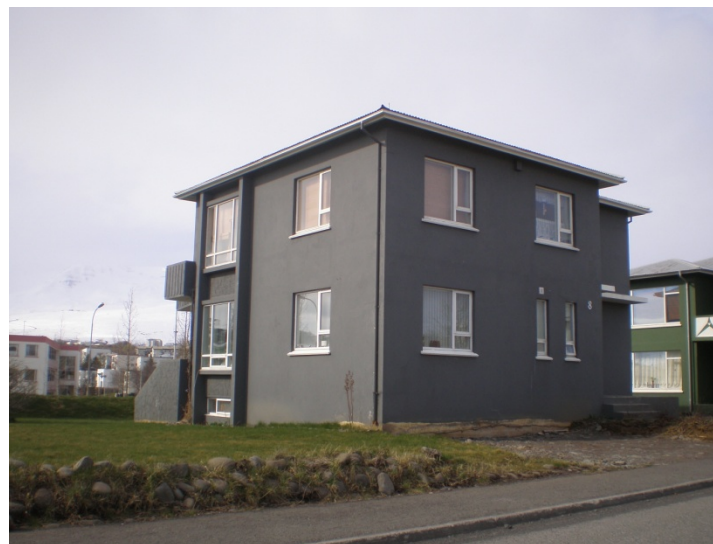
## Lyngholt 8

| <i>Varðveislugildi:</i> | Ekki er talið að varðveislugildi hússins sé verulegt umfram önnur hús í Lyngholti, en húsaröðin í heild sinni hefur nokkuð gildi. |

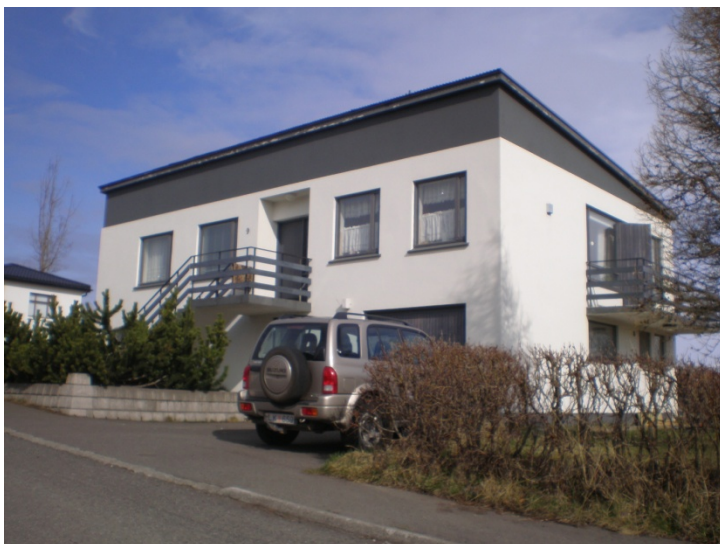
## Lyngholt 9

| <i>Varðveislugildi:</i> | Ekki er talið að varðveislugildi hússins sé verulegt umfram önnur hús í Lyngholti, en húsaröðin í heild sinni hefur nokkuð gildi. |

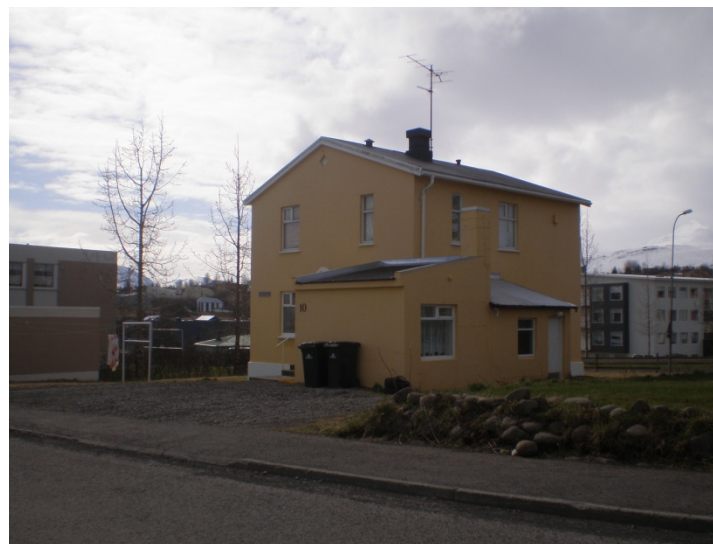
## Lyngholt 10 (Lyngholt)

| <i>Varðveislugildi:</i> | Hefur varðveislugildi sem eitt af elstu húsum hverfisins og hefur tillit verið tekið til staðsetningar hússins við skipulag gatnakerfis. Húsið er í sæmilegu ástandi en gæti fengið aukið gildi með endurbótum á útliti þess og lóð. |

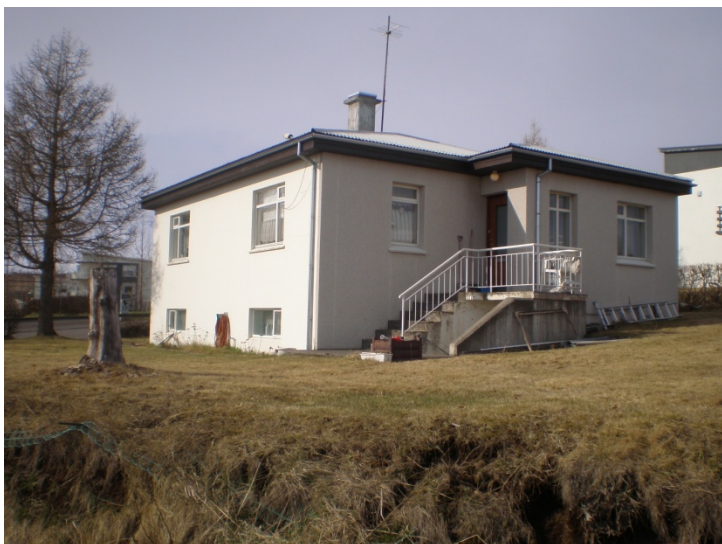
## Lyngholt 11 (Straumnes)

| <i>Varðveislugildi:</i> | Ekki er talið að varðveislugildi hússins sé verulegt umfram önnur hús í Lyngholti, en húsaröðin í heild sinni hefur nokkuð gildi. |

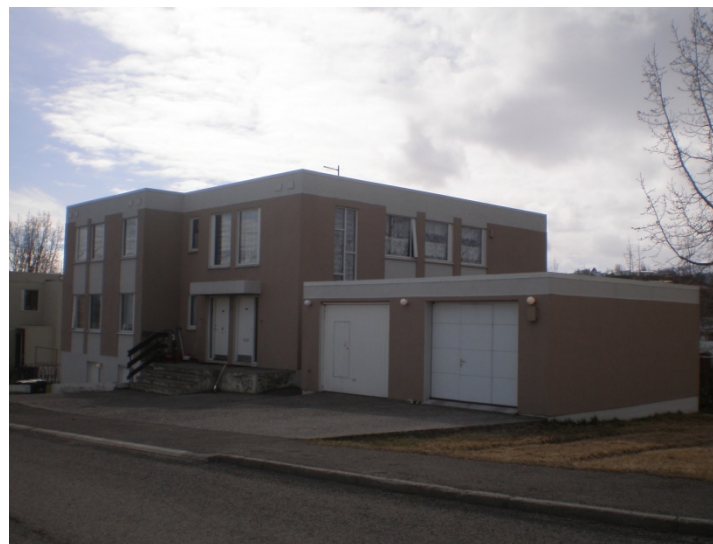
## Lyngholt 12

| <i>Varðveislugildi:</i> | Ekki er talið að varðveislugildi hússins sé verulegt umfram önnur hús í Lyngholti, en húsaröðin í heild sinni hefur nokkuð gildi. |

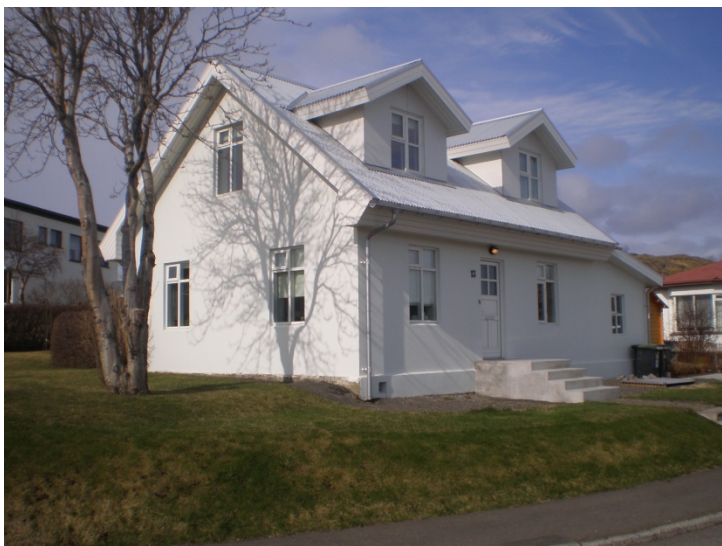
### Lyngholt 13 (Kristnes)

| <i>Varðveislugildi:</i> | Hefur varðveislugildi sem eitt af elstu húsum hverfisins og hefur tillit verið tekið til staðsetningar hússins við skipulag gatnakerfis. Húsið hefur verði gert upp á snyrtilegan hátt og sómir sér vel í umhverfinu. |

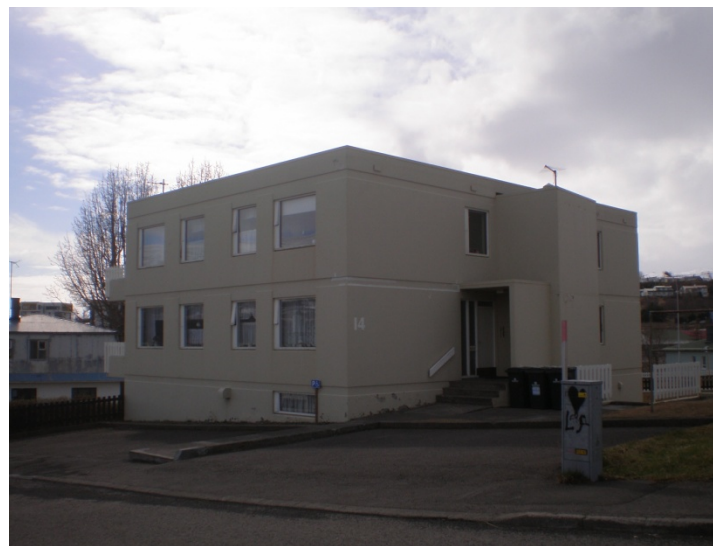
### Lyngholt 14

| <i>Varðveislugildi:</i> | Ekki er talið að varðveislugildi hússins sé verulegt umfram önnur hús í Lyngholti, en húsaröðin í heild sinni hefur nokkuð gildi. |

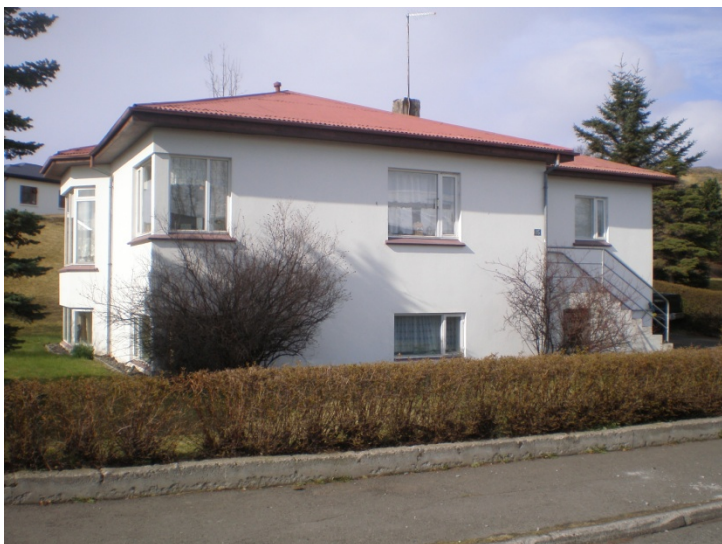
## Lyngholt 15

| <i>Varðveislugildi:</i> | Ekki er talið að varðveislugildi hússins sé verulegt umfram önnur hús í Lyngholti, en húsaröðin í heild sinni hefur nokkuð gildi. |

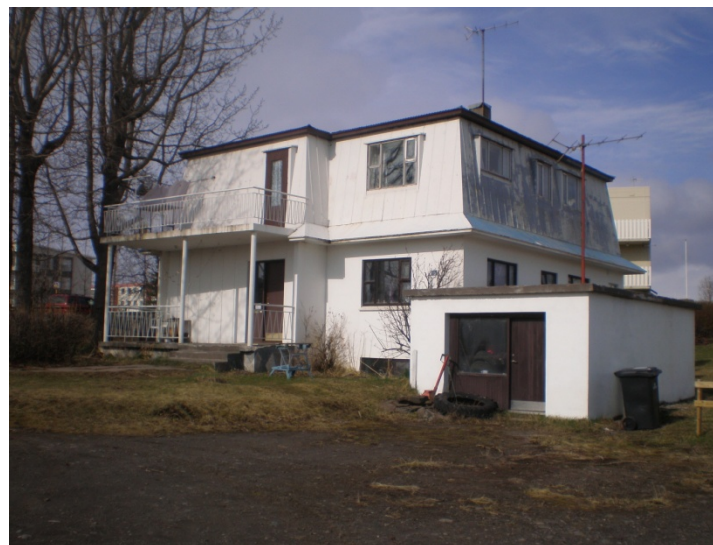
## Lyngholt 16 (Fagranes)

| <i>Varðveislugildi:</i> | Ekki er talið að varðveislugildi hússins sé verulegt. |

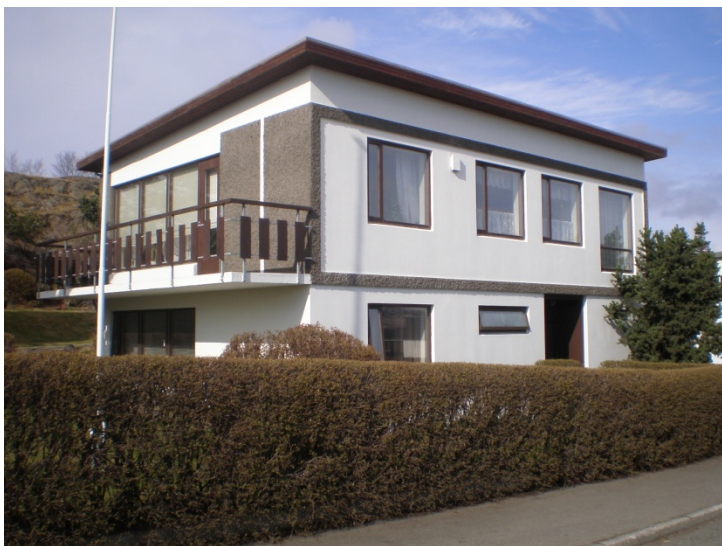
## Lyngholt 17

| <i>Varðveislugildi:</i> | Ekki er talið að varðveislugildi hússins sé verulegt umfram önnur hús í Lyngholti, en húsaröðin í heild sinni hefur nokkuð gildi. |

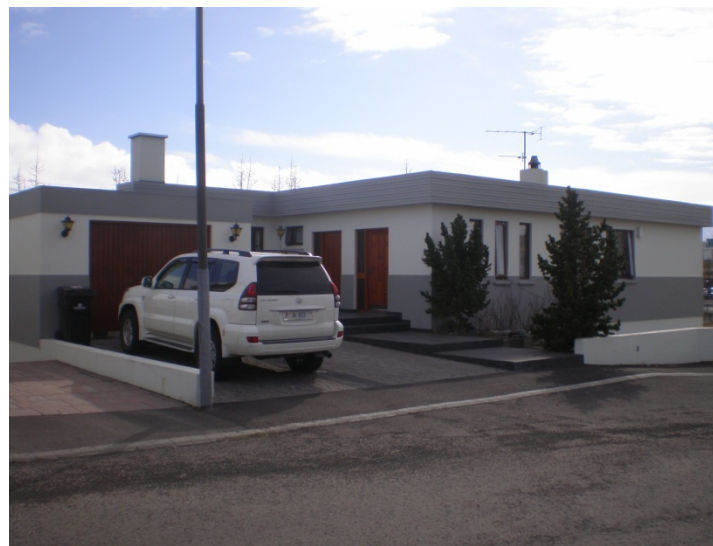
## Lyngholt 18

| <i>Varðveislugildi:</i> | Ekki er talið að varðveislugildi hússins sé verulegt umfram önnur hús í Lyngholti, en húsaröðin í heild sinni hefur nokkuð gildi. |

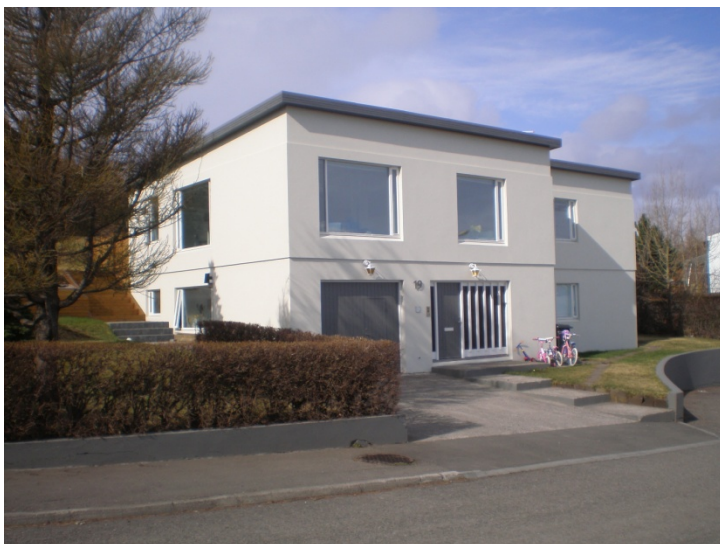
## Lyngholt 19

| <i>Varðveislugildi:</i> | Ekki er talið að varðveislugildi hússins sé verulegt umfram önnur hús í Lyngholti, en húsaröðin í heild sinni hefur nokkuð gildi. |

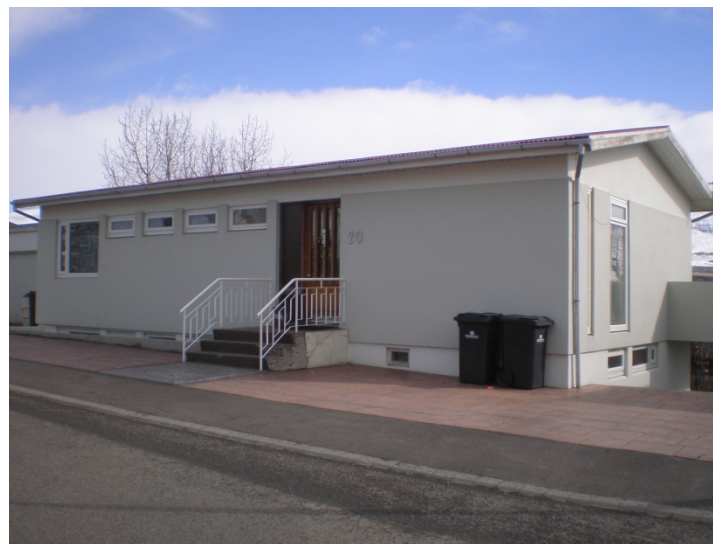
## Lyngholt 20

| <i>Varðveislugildi:</i> | Ekki er talið að varðveislugildi hússins sé verulegt umfram önnur hús í Lyngholti, en húsaröðin í heild sinni hefur nokkuð gildi. |

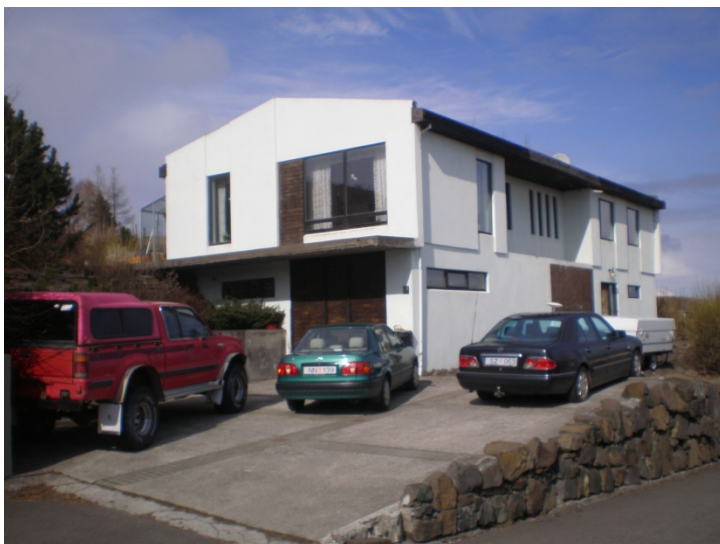
## Lyngholt 21

| <i>Varðveislugildi:</i> | Ekki er talið að varðveislugildi hússins sé verulegt umfram önnur hús í Lyngholti, en húsaröðin í heild sinni hefur nokkuð gildi. |

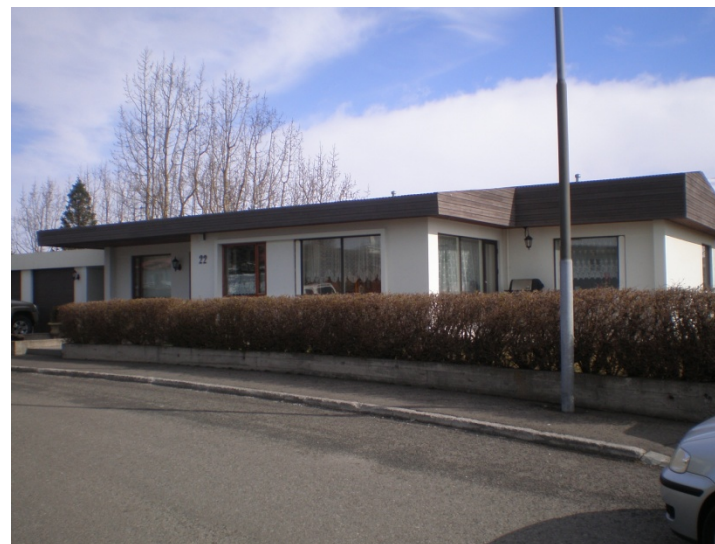
## Lyngholt 22

| <i>Varðveislugildi:</i> | Ekki er talið að varðveislugildi hússins sé verulegt umfram önnur hús í Lyngholti, en húsaröðin í heild sinni hefur nokkuð gildi. |

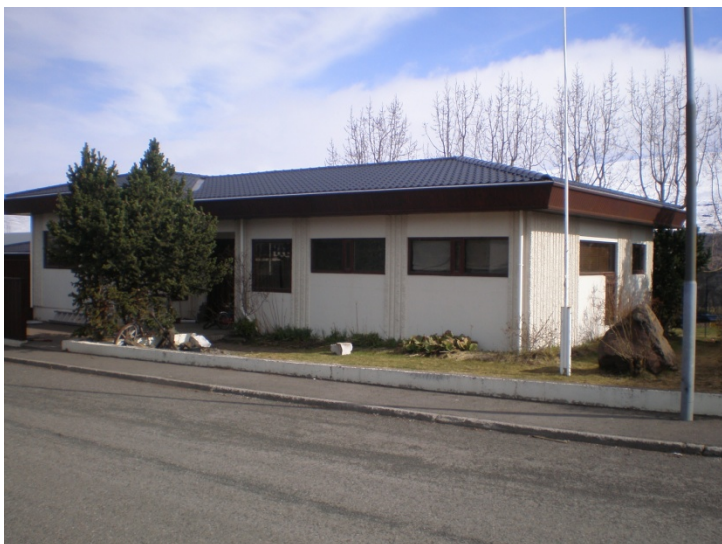
## Lyngholt 24

| <i>Varðveislugildi:</i> | Ekki er talið að varðveislugildi hússins sé verulegt umfram önnur hús í Lyngholti, en húsaröðin í heild sinni hefur nokkuð gildi. |

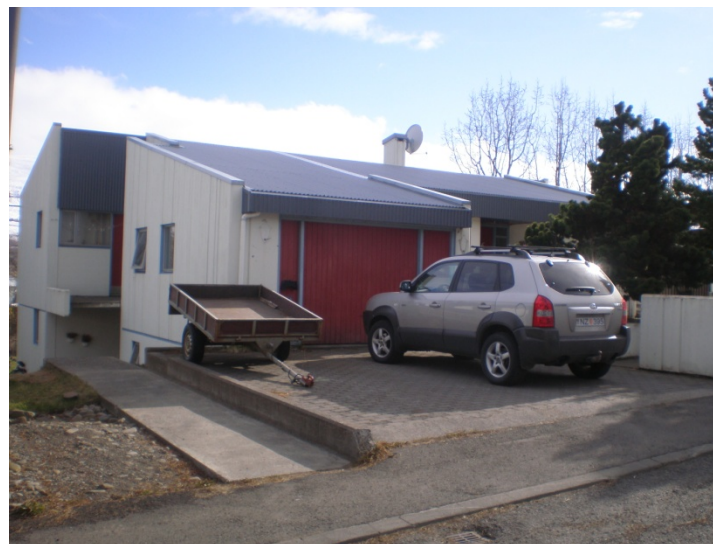
## Lyngholt 26

| <i>Varðveislugildi:</i> | Ekki er talið að varðveislugildi hússins sé verulegt umfram önnur hús í Lyngholti, en húsaröðin í heild sinni hefur nokkuð gildi. |

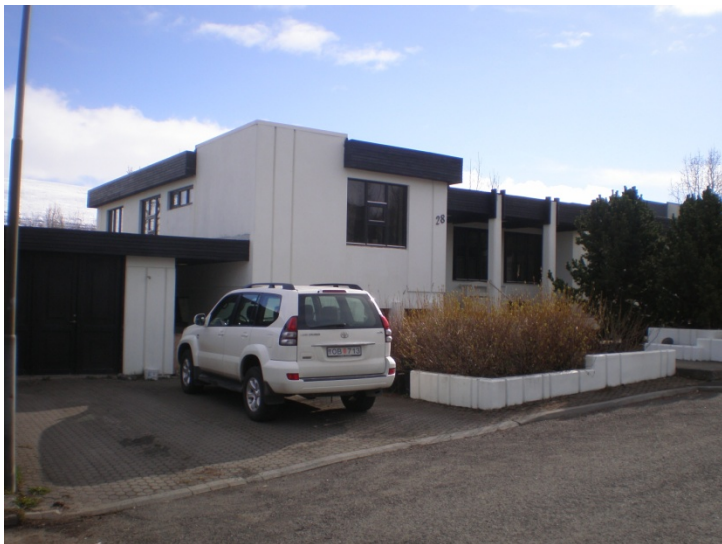
## Lyngholt 28

| <i>Varðveislugildi:</i> | Ekki er talið að varðveislugildi hússins sé verulegt umfram önnur hús í Lyngholti, en húsaröðin í heild sinni hefur nokkuð gildi. |
