# Akureyrarbær

## Eftirlit með urðunarstað á Glerárdal haustið 2023

ÍSOR-2023/049

Desember 2023

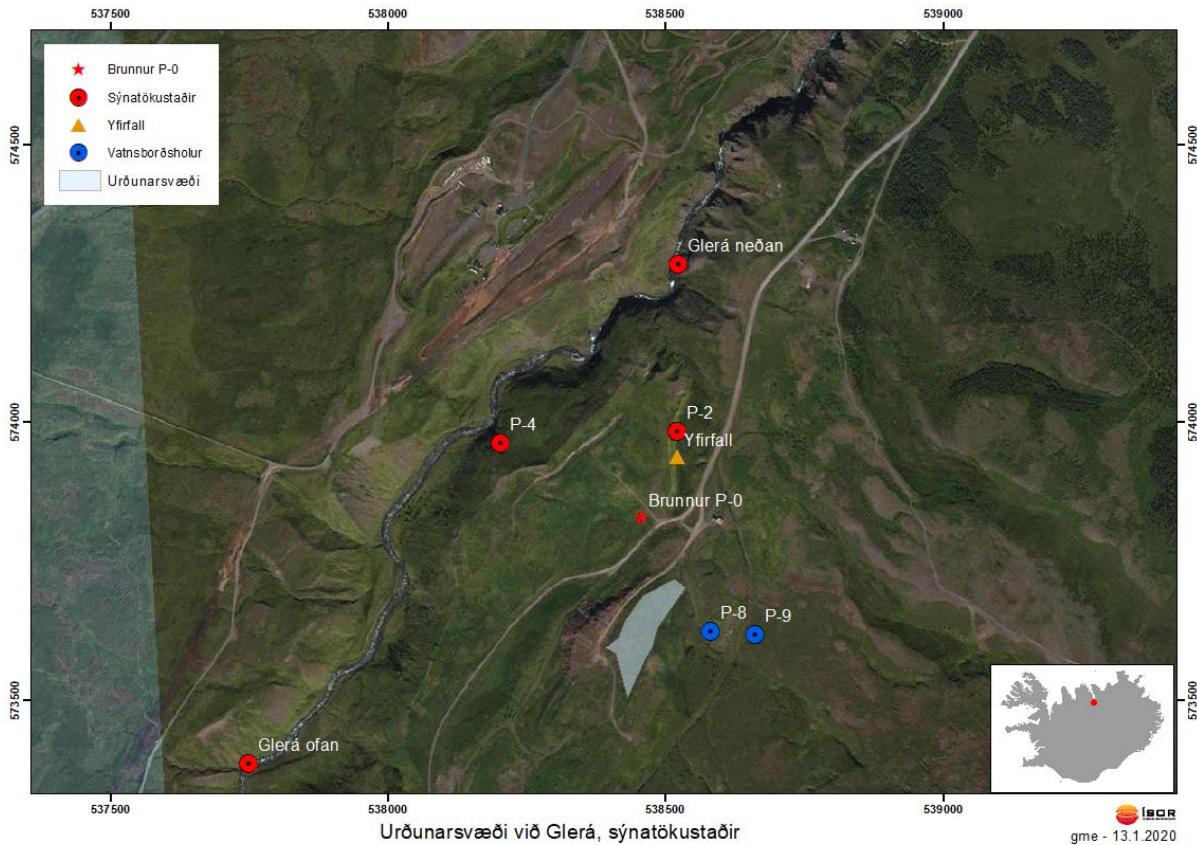
**Mynd 1.** Sýnatökustaðir við afлагðan urðunarstað á Glerárdal. Punktar P-8 og P-9 eru grunnar holur sem notaðar eru til vatnsborðsmælinga. Gráblár reitur afmarkar sk. „yngri urðunarstað“ sbr. fyrirmæli Umhverfisstofnunar (2014) þar sem fylgst er sérstaklega með hæðarbreytingum.

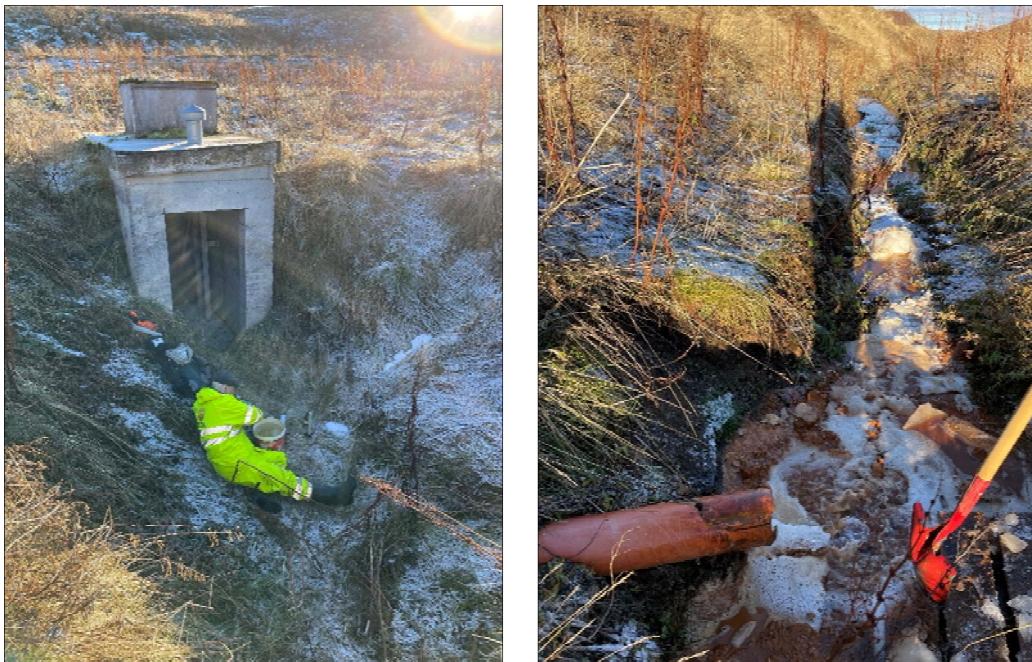
**Mynd 2.** Sýnataka úr brunninum (til vinstri) og yfirfallinu (til hægri). Útrásin hefur verið hreinsuð og rennslið greiðara en verið hefur undanfarin ár.

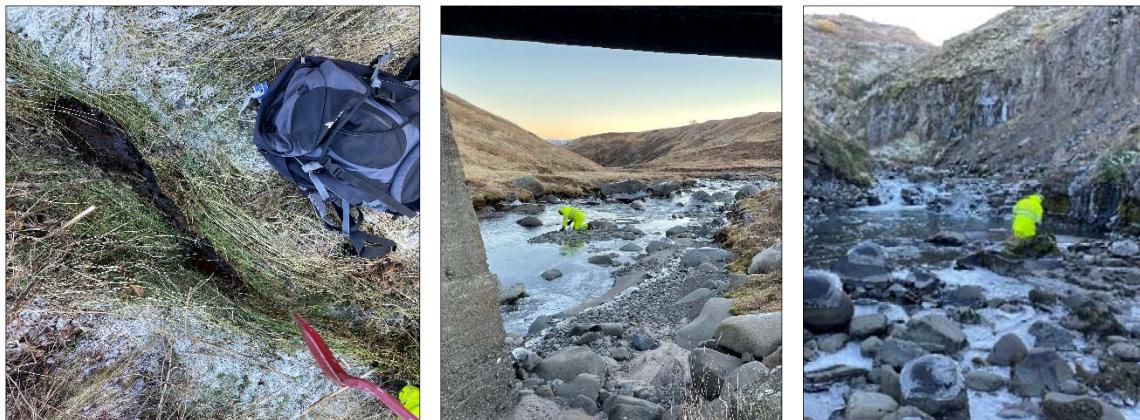
**Mynd 3.** Sýnataka úr lind P-4 (til vinstri), Glerá ofan urðunarsvæðis (í miðið) og Glerá neðan urðunarsvæðis (til hægri).

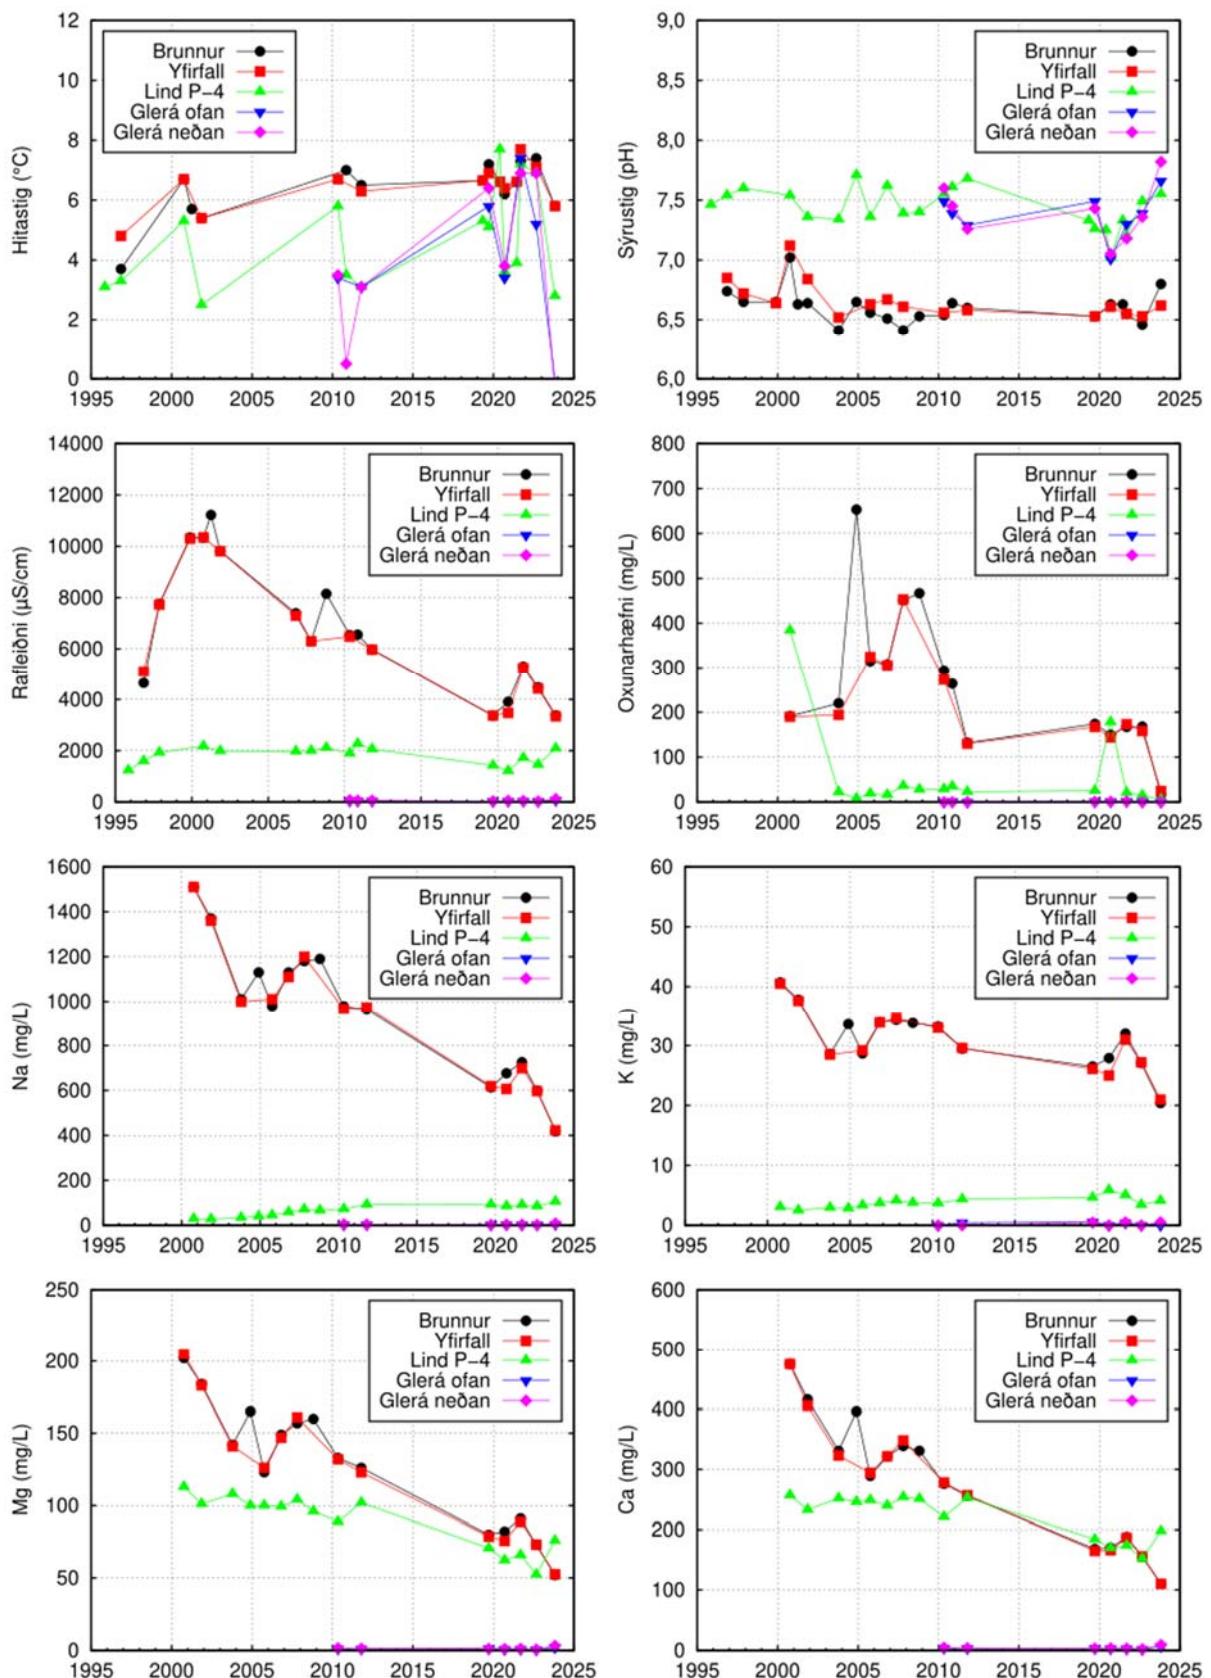
Á myndum 4 og 5 sést að hitastig og sýrustig á sýnatökustöðunum fimm hefur lítið breyst frá því fyrstu sýnum var safnað árið 1995 og 1996. Hitastig í Glerá getur þó verið mjög breytilegt og fer þá t.d. eftir lofthitastigi og rennsli. Að þessu sinni var rennsli lítið og fremur svalt í veðri og mældist hitastig því óvenju lágt, eða rétt um 0 gráður. Sýrustig vatnsins í Glerá mældist ívið hærra en vant er, hugsanlega stafar það af lægra vatnshitastigi, en sýrustig er sterklega háð hitastigi. Sömuleiðis kann að vera að þáttur bergvatns sé hlutfallslega stór vegna þess hve kalt var orðið. Rafleiðni og styrkur flestra aðalefna (Na, K, Mg, Ca, Cl og SO<sub>4</sub>) hefur lækkað umtalsvert á þessu tímabili þótt nokkurt flökt sjáist enn milli ára. Styrkur þessara efna fylgir þó sama mynstri og verið hefur og er hann langhæstur og svipaður í brunnum og yfirfallinu, í flestum tilfellum umtalsvert lægri í lind P-4 og miklu lægri í báðum Glerársýnum. Svipaða sögu má segja um mörg snefilefnanna á myndum 6 og 7 (t.d. Ba, Co, Cr, Fe, Mn og Sr). Í síðustu eftirlitsskýrslu (Finnbogi Óskarsson o.fl., 2022) var á það bent að þetta má túlka sem minni eða hægari útskolun þessara efna frá urðunarsvæðinu. Styrkur annarra snefilefna (As, Cu, Hg, Mo og Ni) breytist lítið, sem gæti bent til þess að styrkur þeirra stjórnist af öðrum ferlum en útskolun úr sorphaugunum. Hið sama á við um ýmis næringarefni (NH<sub>3</sub>, P, TOC) sem verða líklega til jafnt og þétt við niðurbrot lífræns efnis í haugunum.

**Mynd 4.** Niðurstöður mælinga á hitastigi, sýrustigi ( $\text{pH}$ ), rafleiðni og oxunarthæfni, og efnagreininga á aðalmálum (Na, K, Mg og Ca) í sínum úr brunni, yfirfalli, lind P-4 og Glerá ofan og neðan urðunarsvæðis.

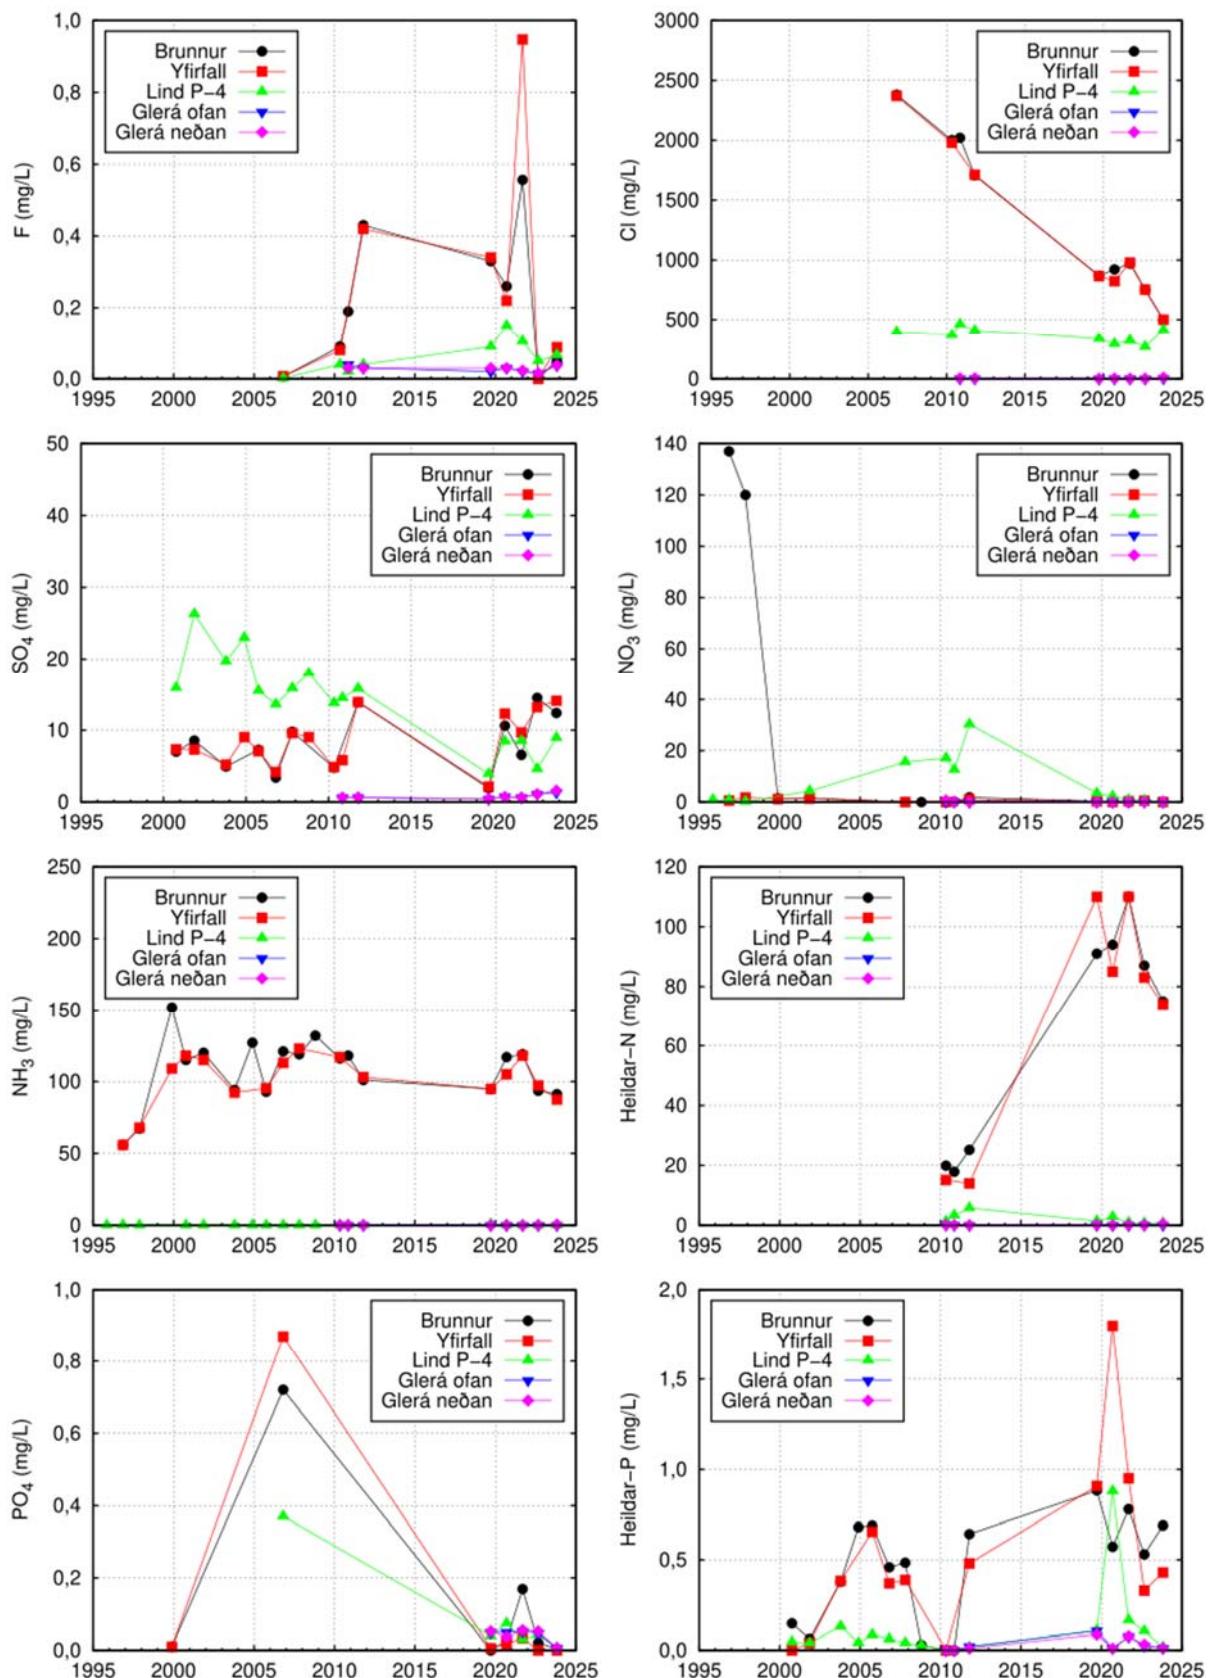
**Mynd 5.** Niðurstöður efnagreininga á anjónum ( $F$ ,  $Cl$ ,  $SO_4$ ,  $NO_3$  og  $PO_4$ ), ammóníaki ( $NH_3$ ) og heildarmagni köfnunarefnis (N) og fosfórs (P) í sínum úr brunni, yfirfalli, lind P-4 og Glerá ofan og neðan urðunarsvæðis.

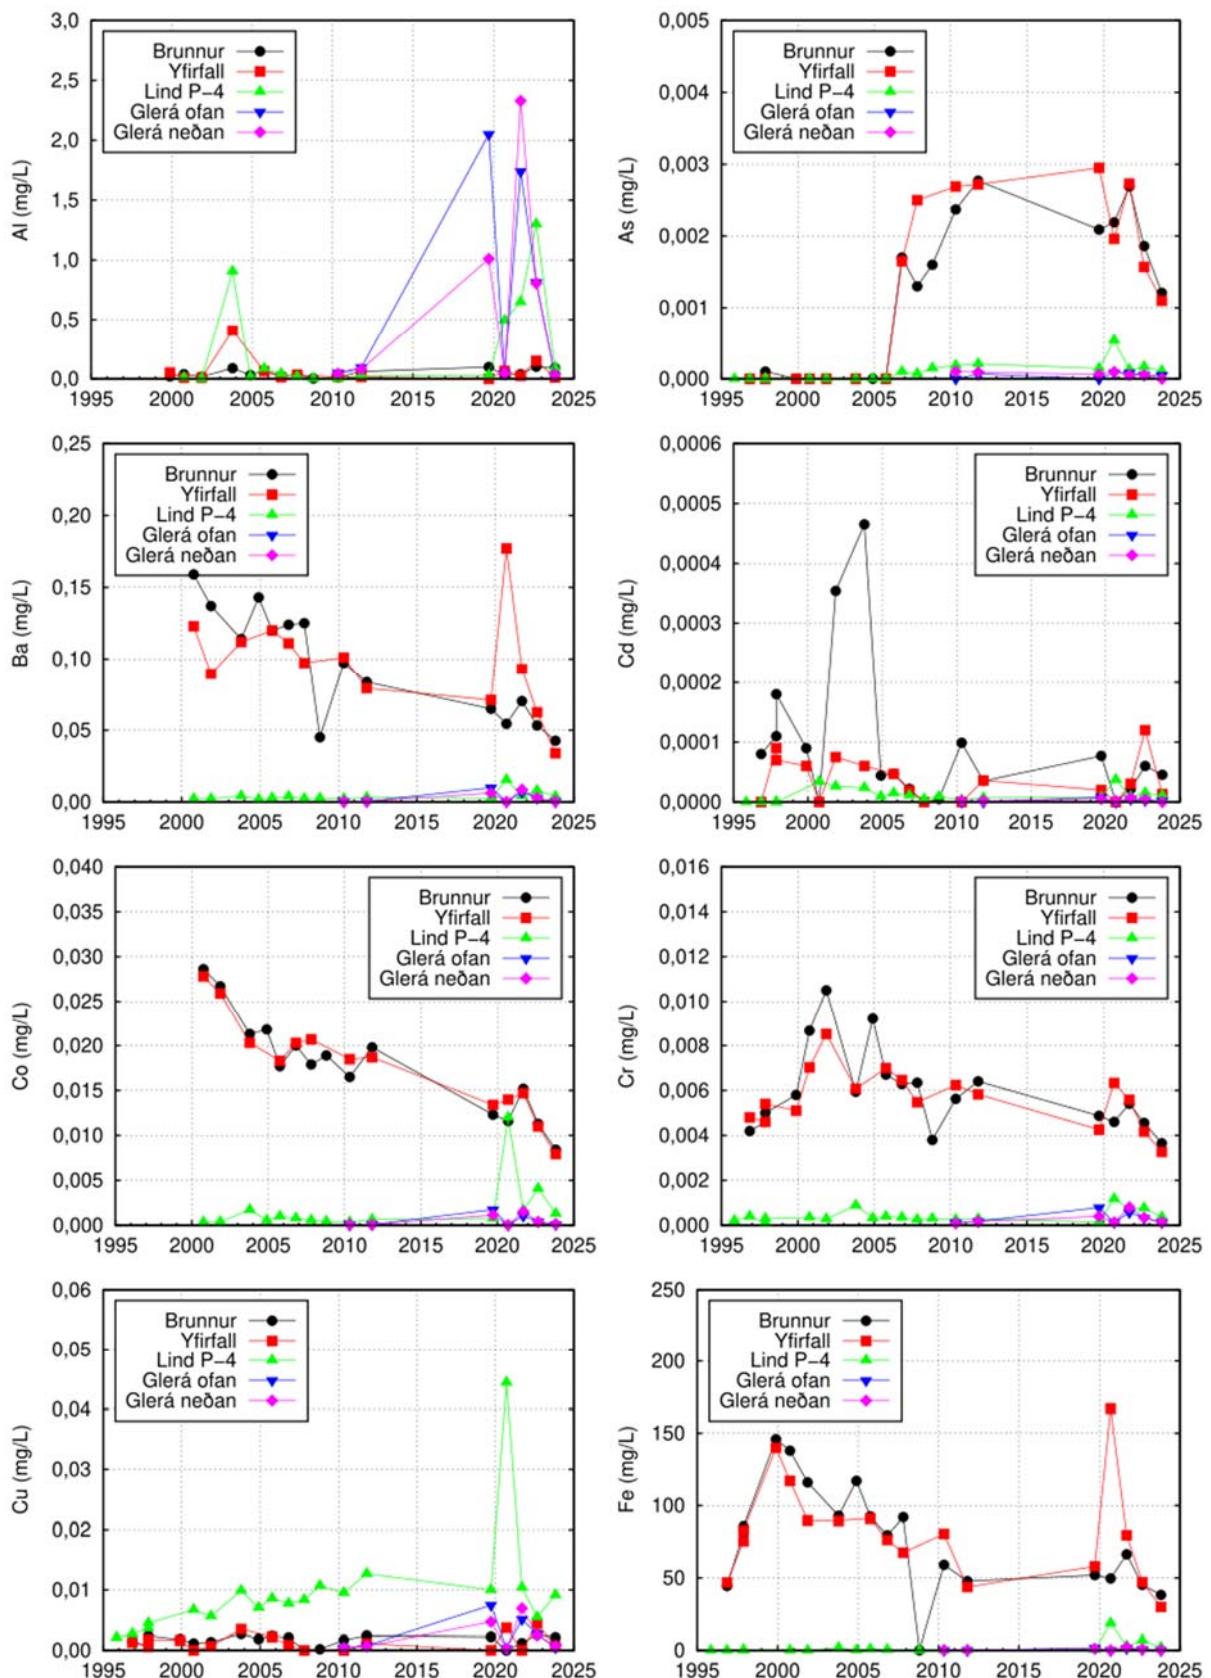
**Mynd 6.** Niðurstöður efnagreininga á snefilefnum ( $Al$ ,  $As$ ,  $Ba$ ,  $Cd$ ,  $Co$ ,  $Cr$ ,  $Cu$  og  $Fe$ ) í sýnum úr brunni, yfirfalli, lind P-4 og Glerá ofan og neðan urðunarsvæðis.

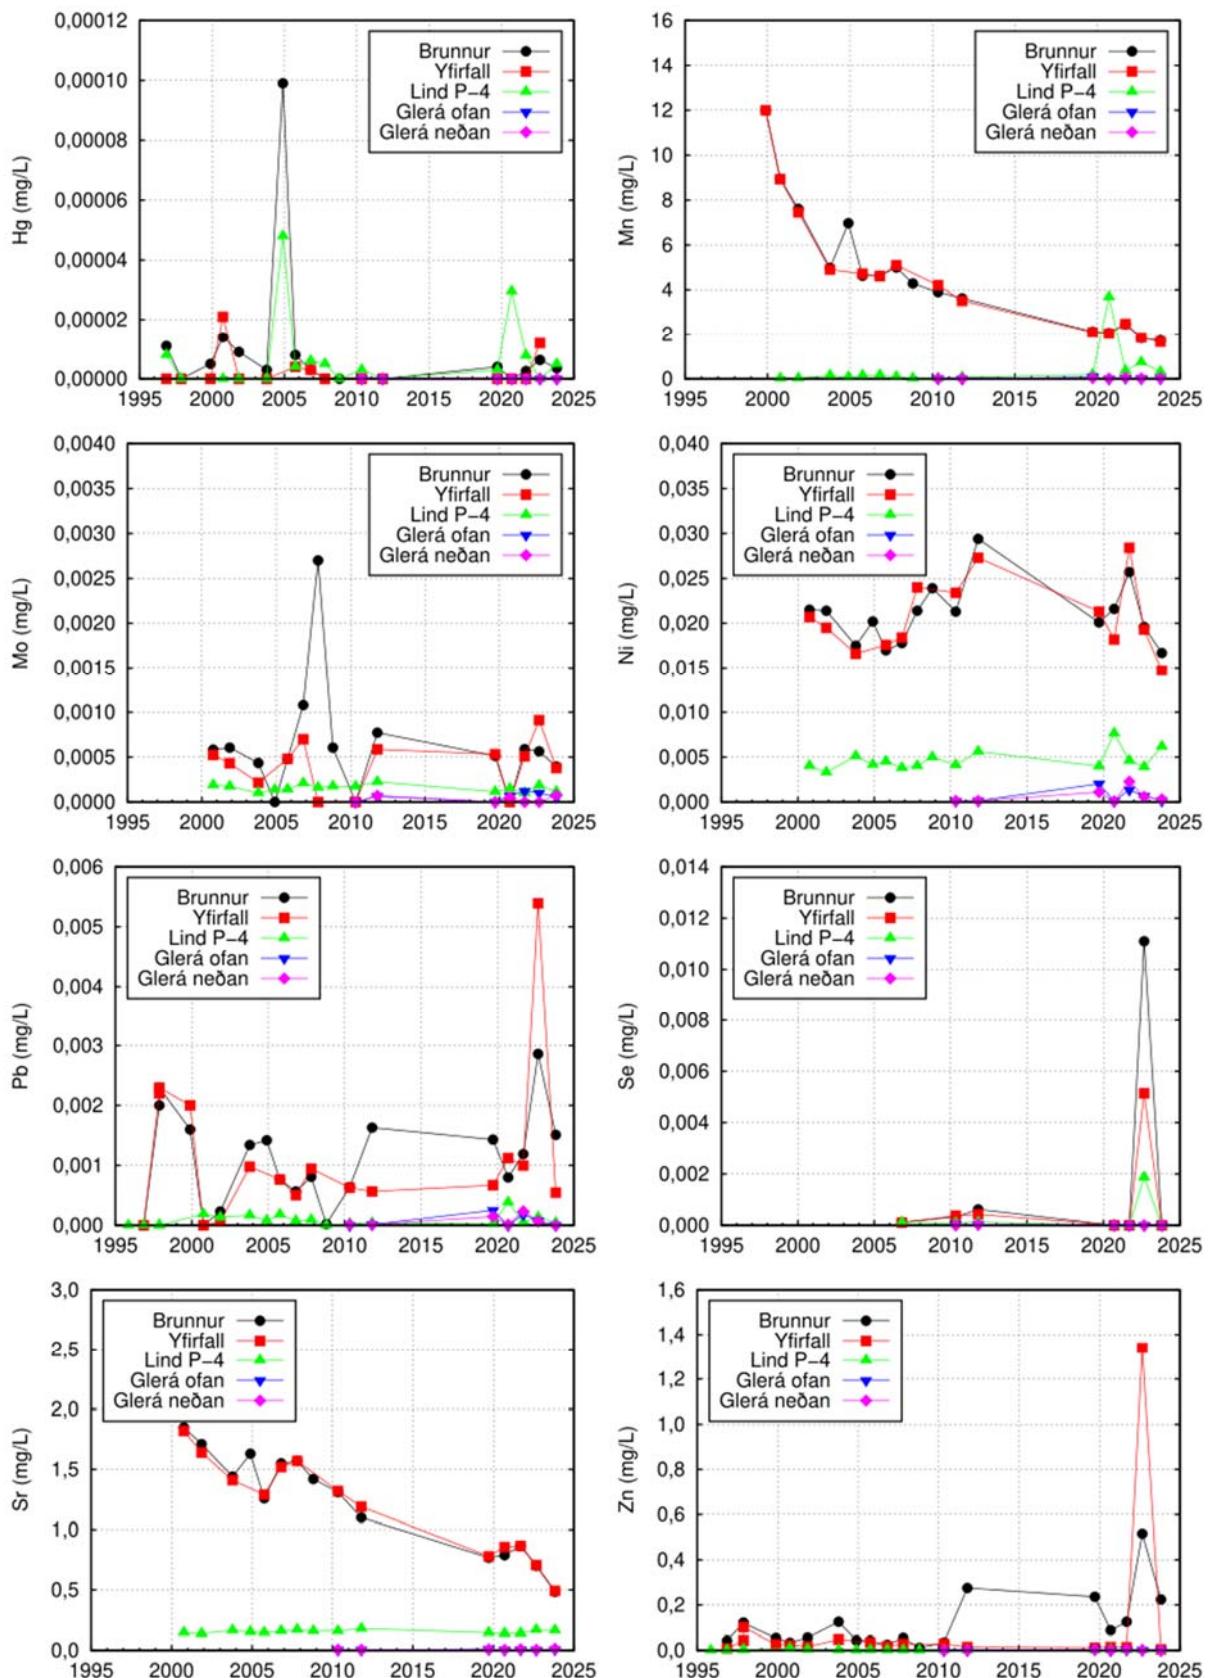
**Mynd 7.** Niðurstöður efnagreininga á snefilefnum ( $Hg$ ,  $Mn$ ,  $Mo$ ,  $Ni$ ,  $Pb$ ,  $Se$ ,  $Sr$  og  $Zn$ ) í sínum úr brunni, yfirfalli, lind P-4 og Glerá ofan og neðan urðunarsvæðis.

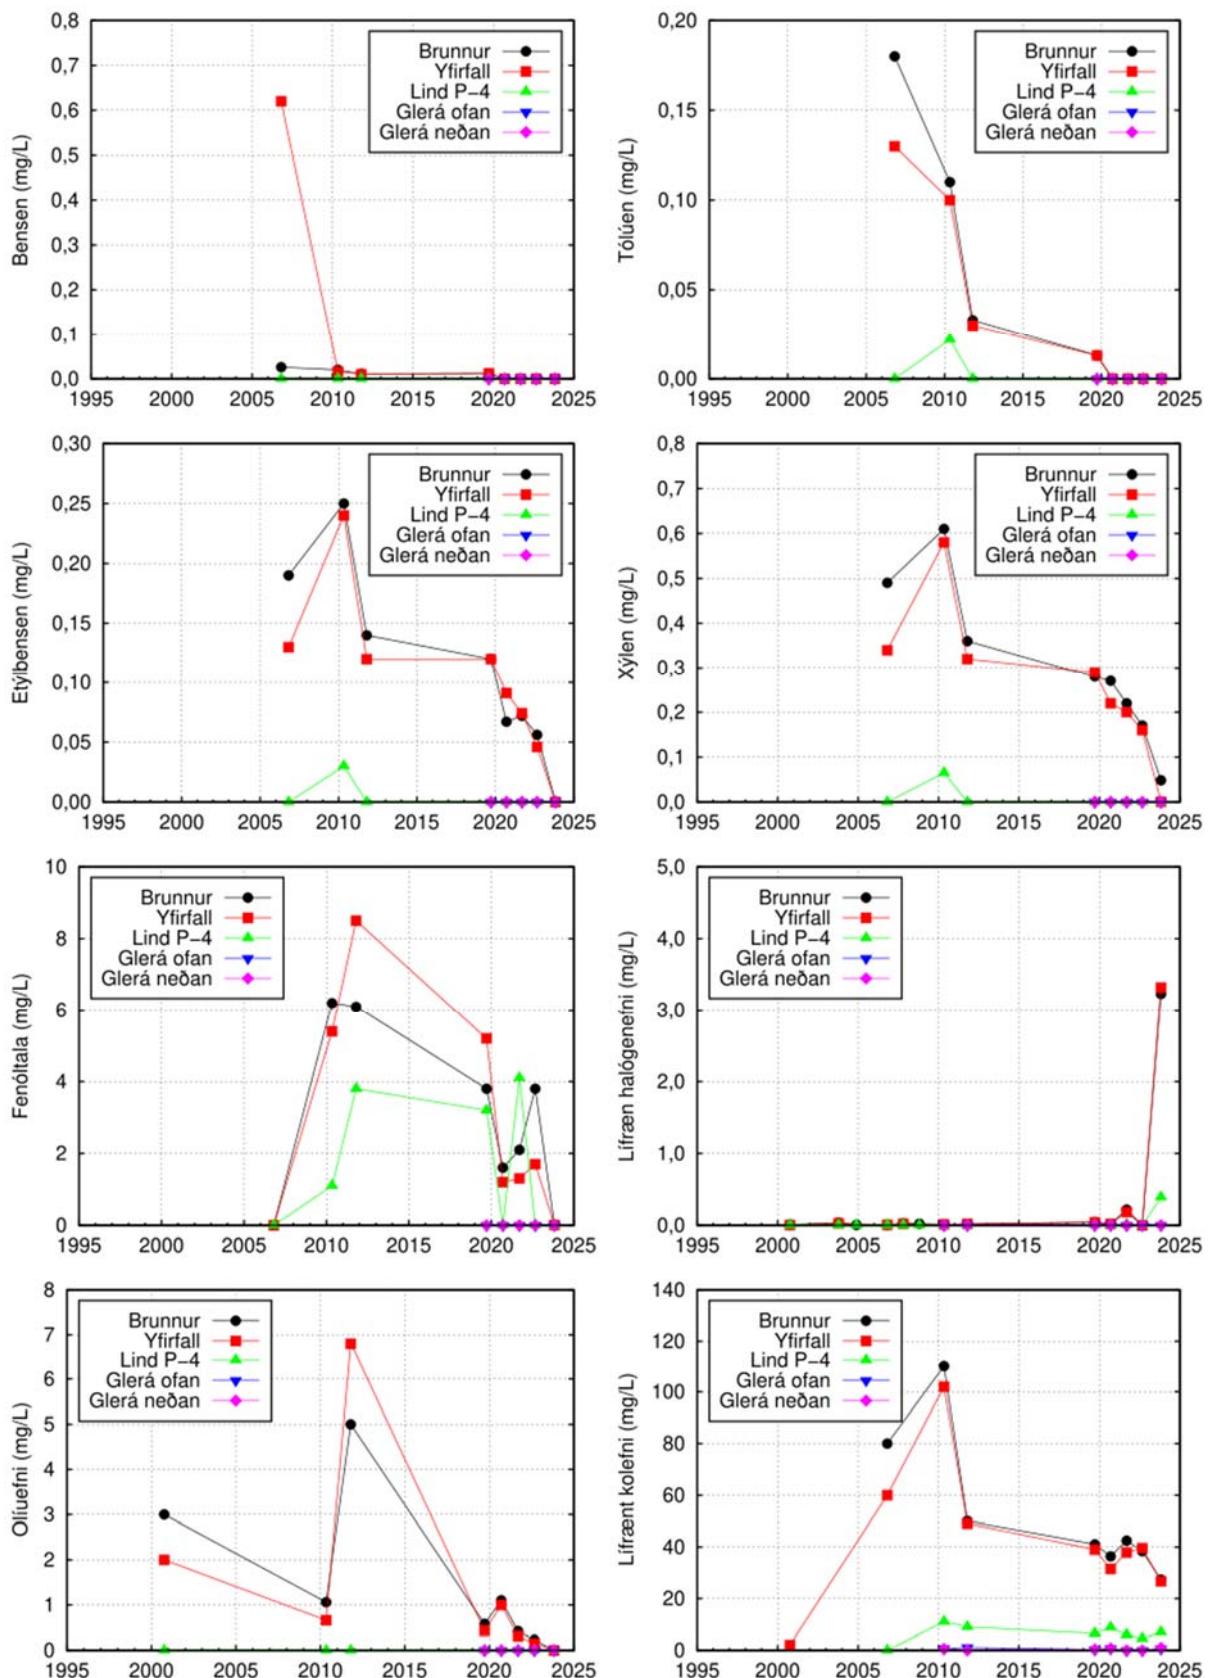
**Mynd 8.** Niðurstöður efnagreininga á arómátkum eftum (bensen, tólúen, etýlbensen, xýlen og fenól), heildarmagni lífrænna halógenefna (AOX), olíuefna (TPH) og heildarmagni lífræns kolefnis (TOC) í sýnum úr brunni, yfirfalli, lind P-4 og Glerá ofan og neðan urðunarsvæðis.

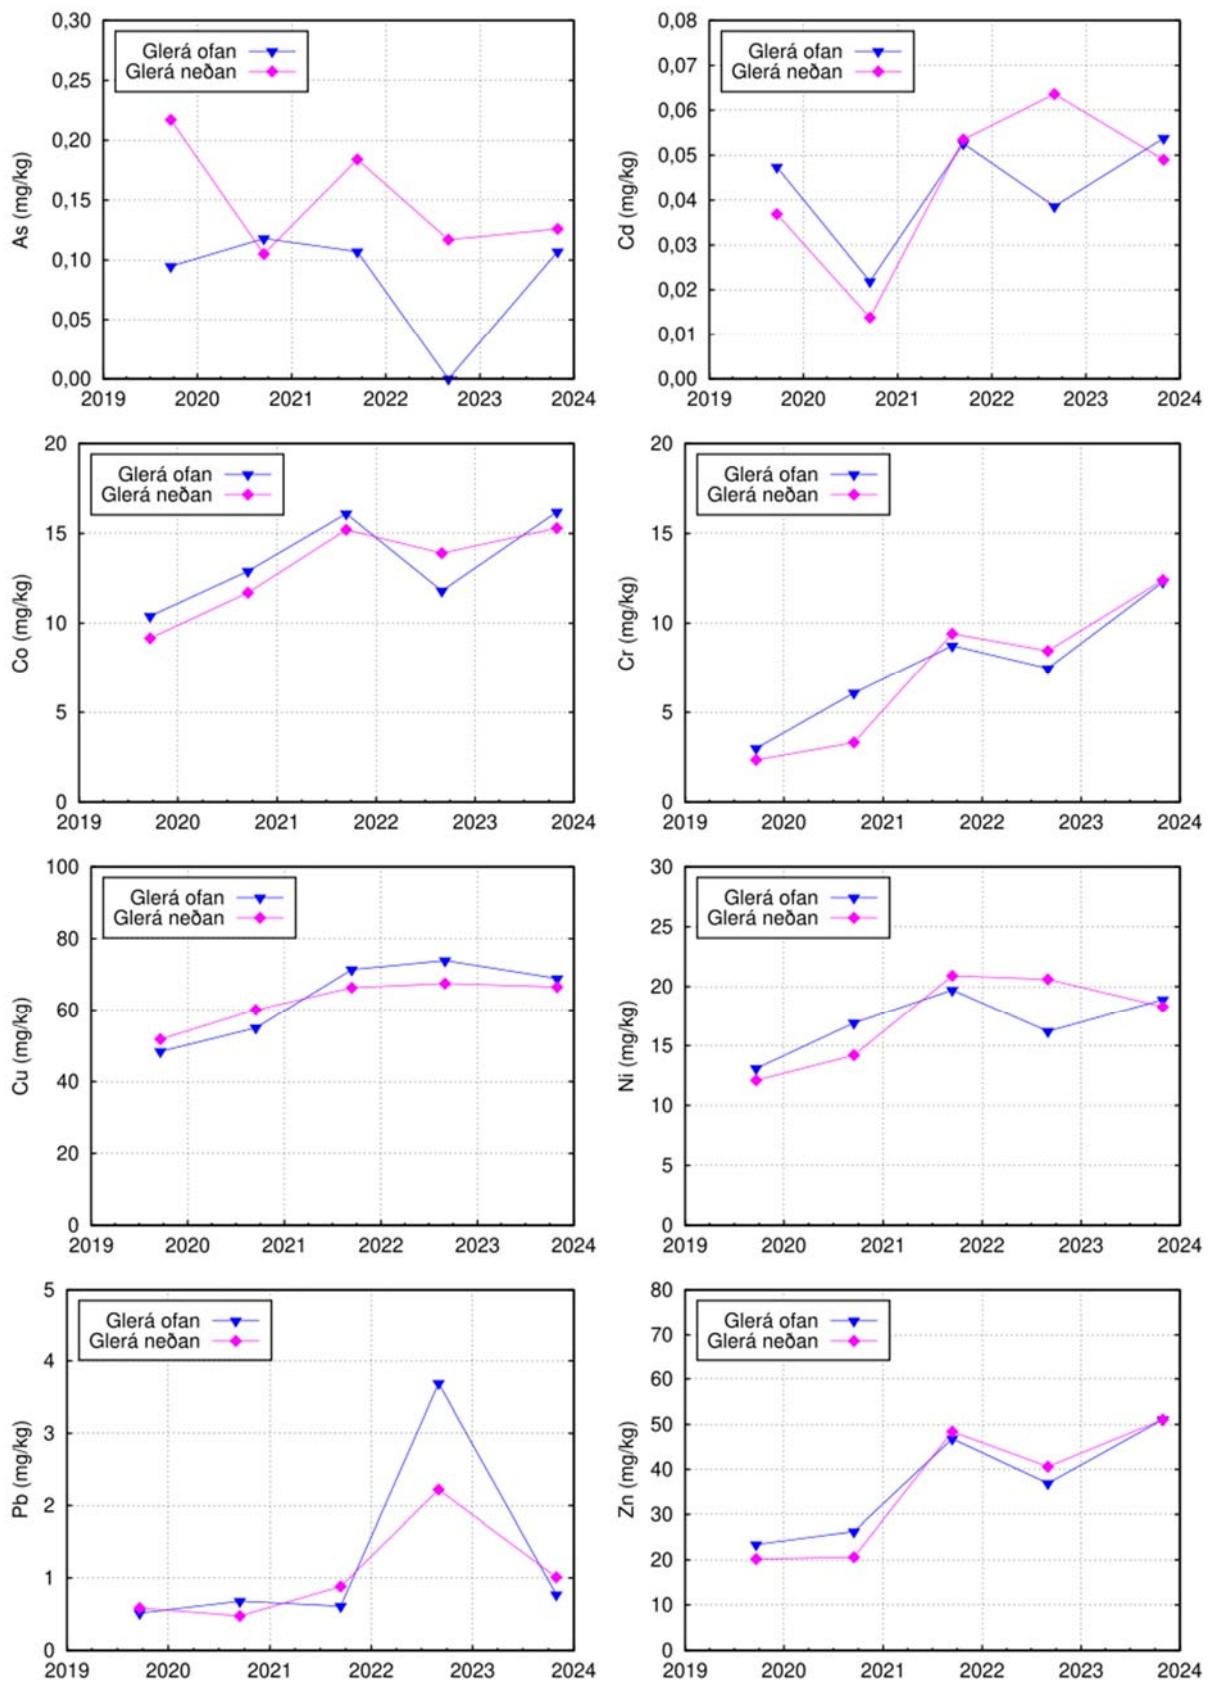
Heilt yfir er styrkur málma í seti úr botni Glerár lágur og vart merkjanlegur munur milli sýnanna ofan og neðan við urðunarsvæðið. Þó mælist styrkur arsens (As) og blys (Pb) marktækt hærri neðan við urðunarsvæðið en ofan þess en styrkur vanadíums (V) og sinks (Zn) lægri. Þá mældist að þessu sinni styrkur lífrænna halógenefna á báðum stöðum í setinu og talsvert hærri neðan urðunarsvæðis en ofan þess. Á mynd 9 má sjá að styrkur nokkurra snefilmálma (Co, Cr, Cu, Ni og Zn) hefur hækkað á báðum sýnatökustöðum í Glerá á undanfönum árum.

**Mynd 9.** Niðurstöður efnagreininga á snefilefnum (As, Cd, Cr, Co, Cu, Ni, Pb og Zn) í setsýnum úr botni Glerár ofan og neðan urðunarsvæðis.

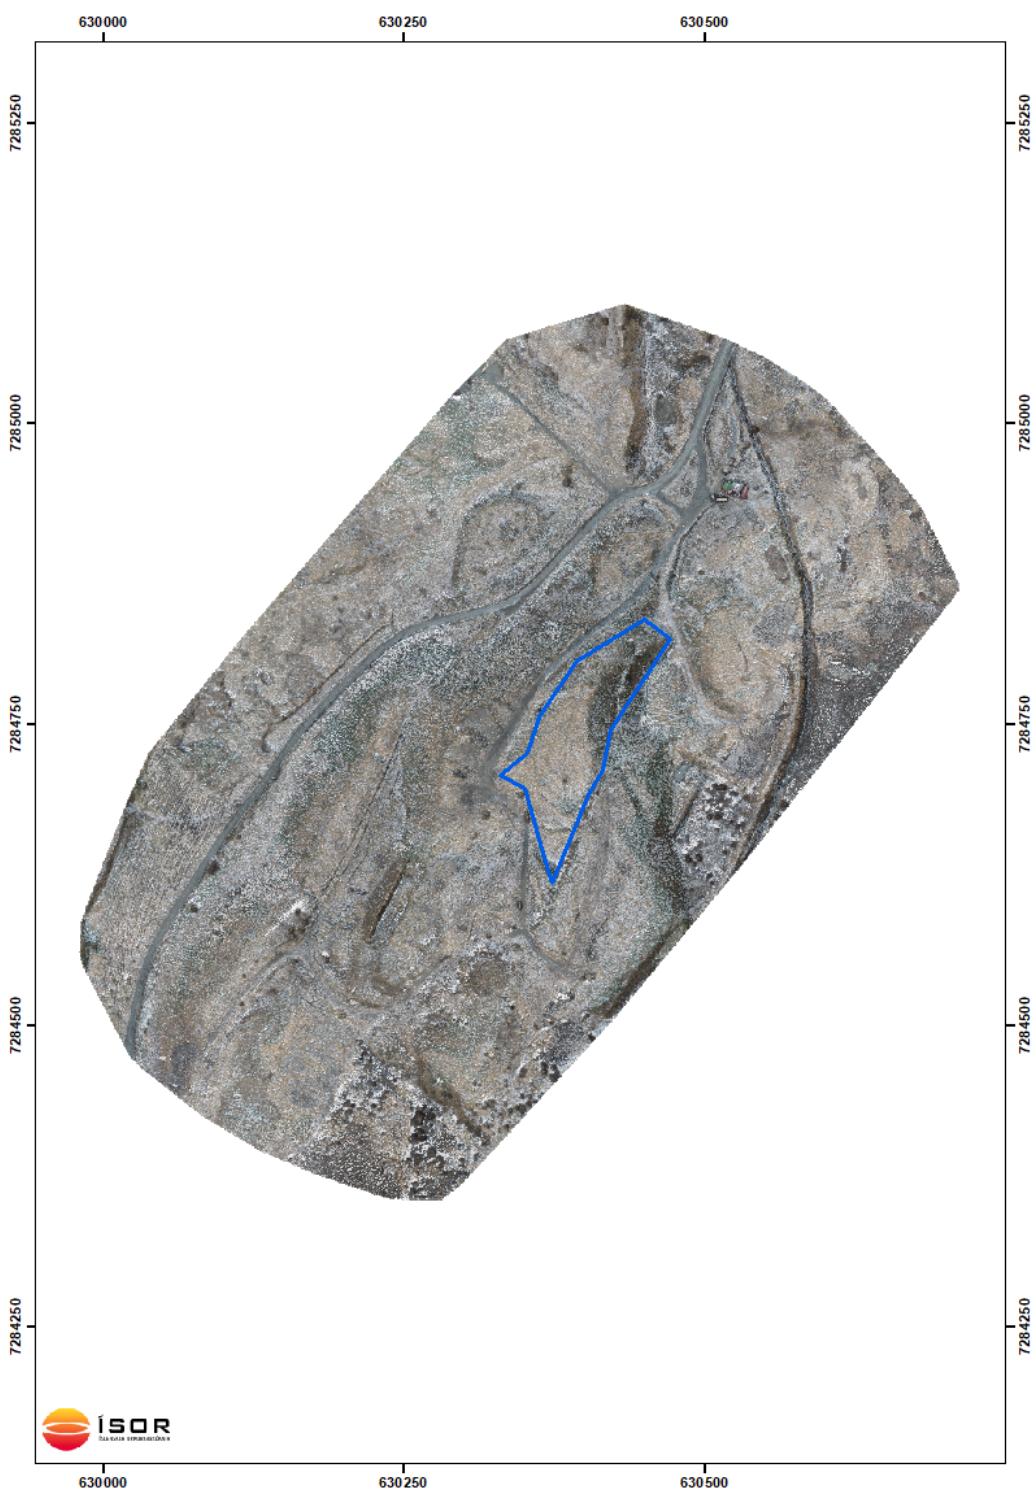
**Mynd 10.** Loftmynd og hæðarlíkan fyrir allt svæðið sem var flogið yfir (stærð um  $0,3 \text{ km}^2$ ).

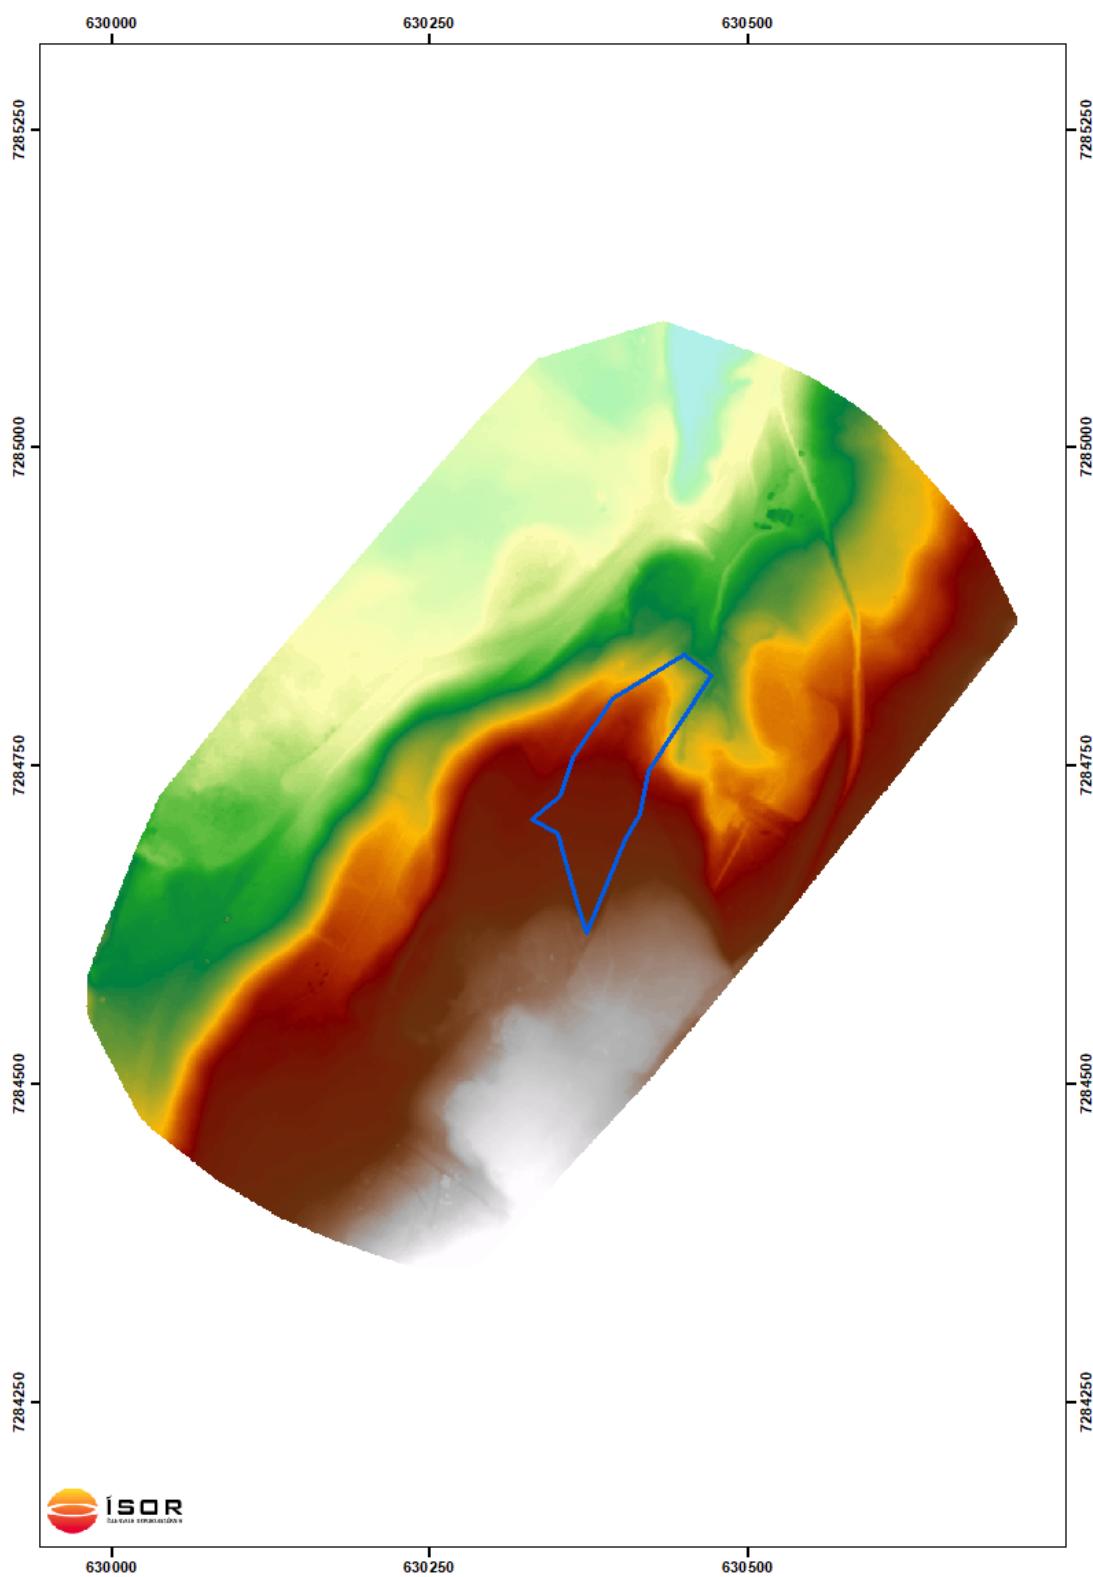
**Mynd 11.** Loftmynd og hæðarlíkan fyrir allt svæðið sem var flogið yfir (stærð um 0,3 km<sup>2</sup>).

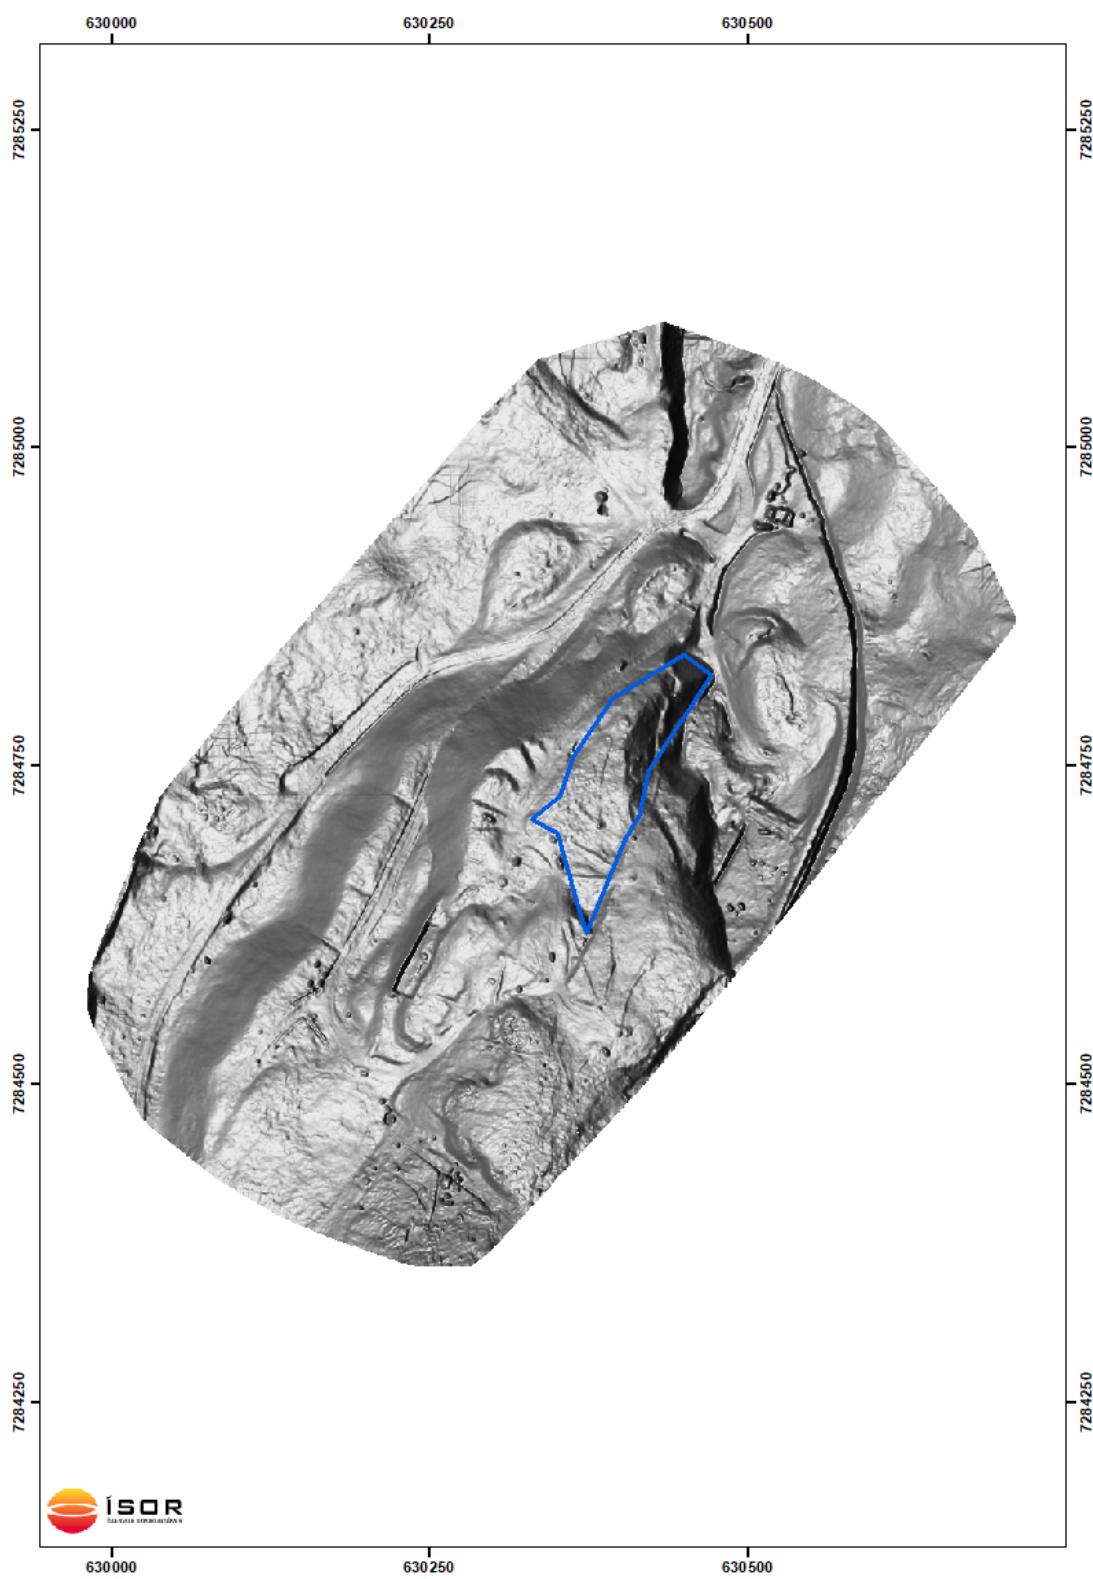
Þann 31. október 2023 voru í fjórða sinn teknar loftmyndir með dróna af sama svæði og áður. Teknar voru 340 myndir í tveimur flugum. Unnið var úr myndunum með hugbúnaðinum WebODM. Að þessu sinni er upplausn loftmynda og hæðarlíkans  $0,05 \times 0,05$  m. Myndir 10–12 sýna þessi gögn.

**Mynd 12.** Loftmynd og hæðarlíkan fyrir allt svæðið sem var flogið yfir (stærð 0,3 km<sup>2</sup>).

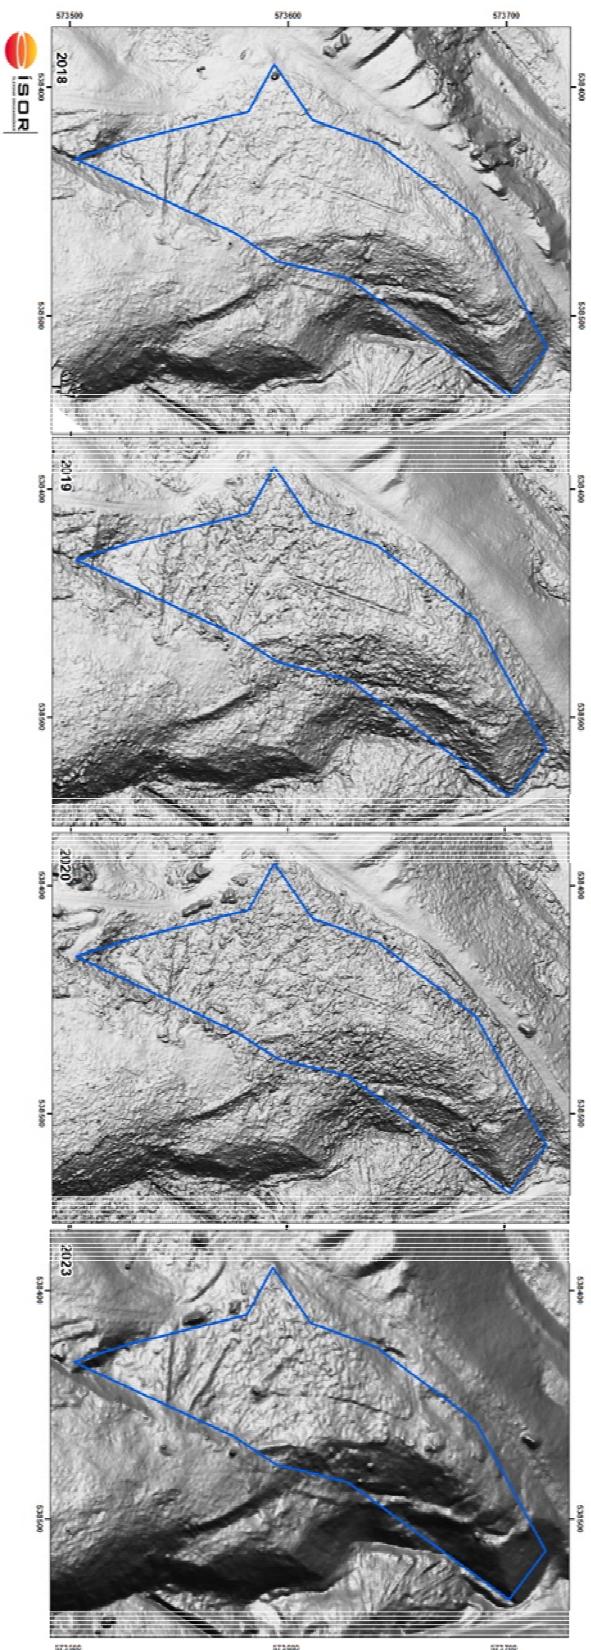
Ef gögnin frá 2023 eru borin saman sjónrænt (mynd 13) við gögn frá fyrri árum má sjá að breytingar á landslagi austan megin við urðunarsvæðið komu fram milli áranna 2018 og 2019 en þá hafði verið jafnað með tækjum og sáð í sár. Milli áranna 2019 og 2020 er ekki sjánlegur munur á milli myndanna, nema hvað gróður virðist hafa tekið við. Nokkur áferðarmunur er á milli landslagsmyndanna á mynd 14. Myndirnar eru teknar á svipuðum árstíma en við mismunandi veðuraðstæður og skýrir það þennan áferðarmun. Þannig var frost og hrím á gróðri þegar svæðið var myndað 2023.

Ekkert hefur komið fram sem bendir til sigs á svæðinu.

**Mynd 13.** Hæðarlíkan fyrir árin 2018, 2019, 2020 og 2023.

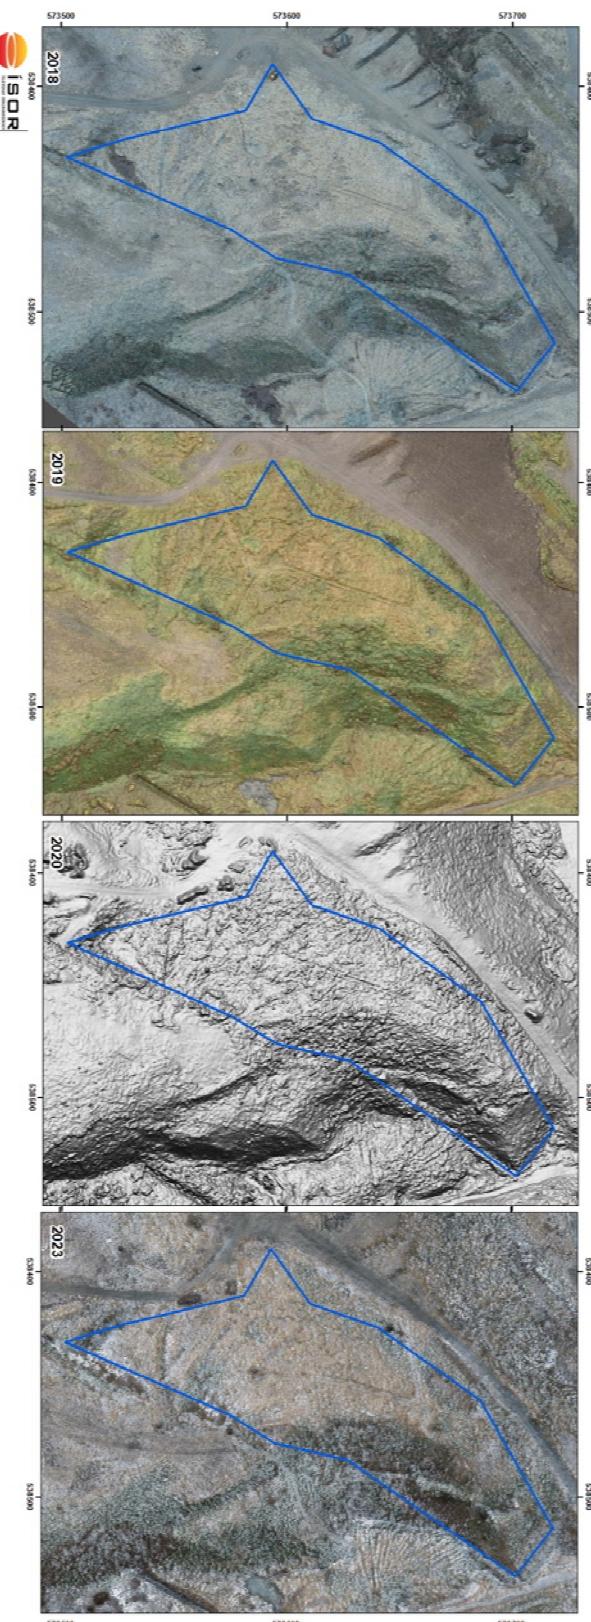
**Mynd 14.** Loftmyndir fyrir árin 2018, 2019, 2020 og 2023.
