# Akureyrarbær

## Eftirlit með urðunarstað á Glerárdal árið 2021

ÍSOR-2021/043

Nóvember 2021

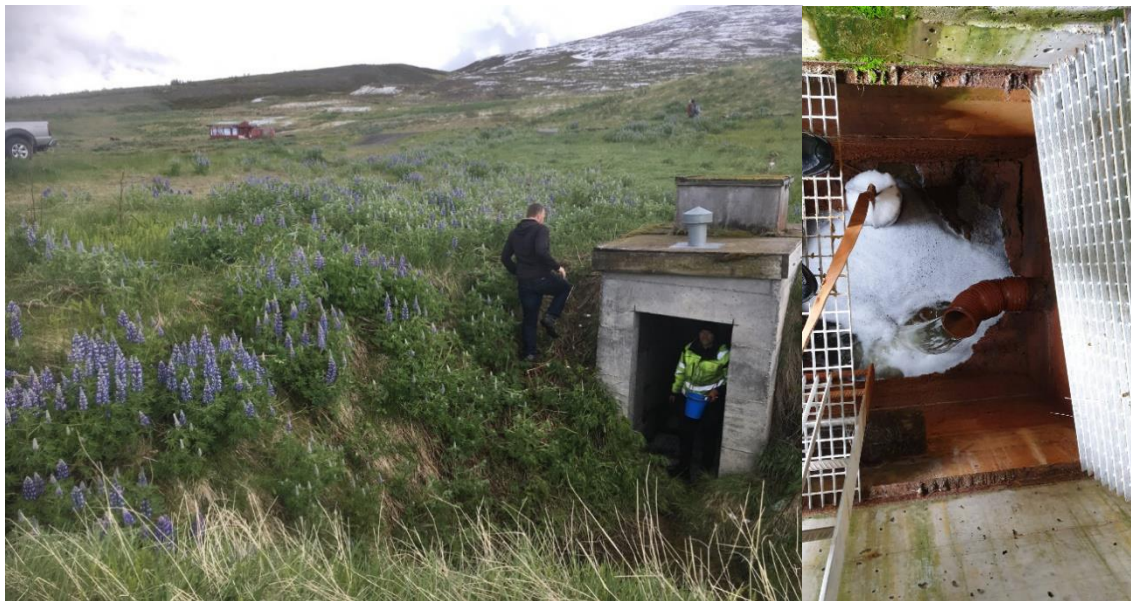
**Mynd 2.** Mælistaður P-0 (Brunnur). Hægri mynd: hné hafði verið sett á afrennslsrörið í brunninum þegar mælingar voru gerðar þann 16. júní 2021. Fata var látin síga ofan brunninn og sýni tekið úr vatninu sem rann úr rörinu. Hitastig og pH-gildi var svo mælt á sýninu.

pH-gildi mældist svipað á öllum mælistöðum og vorin 2019 og 2020. Vatnsborð mældist einnig svipað og síðastliðin tvö vor í holum P-8 og P-9. Samkvæmt samningi á einnig að mæla rennsli á mælistöðum. Eins og fram kemur minnisblaði um mælingar síðastliðið vor er það nánast ómögulegt eins og aðstæður eru núna og því er lagt til að aðstæður verði lagaðar svo að hægt sé að mæla rennsli.

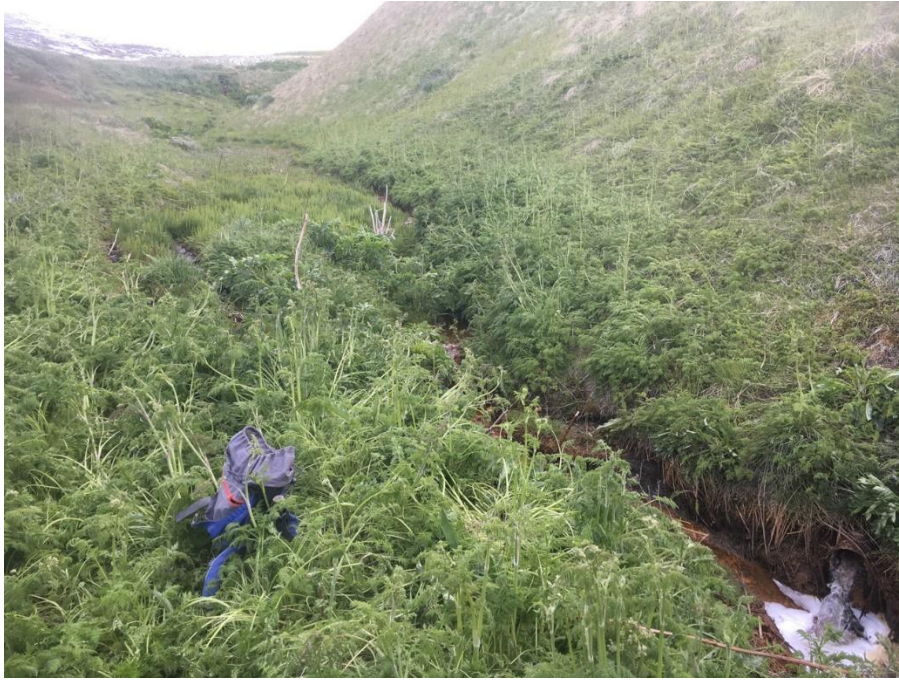
**Mynd 3.** Mælistaður P-1 (Yfirfall). Hitastig og pH-gildi var mælt í útrennsli úr röri hægra megin á myndinni.

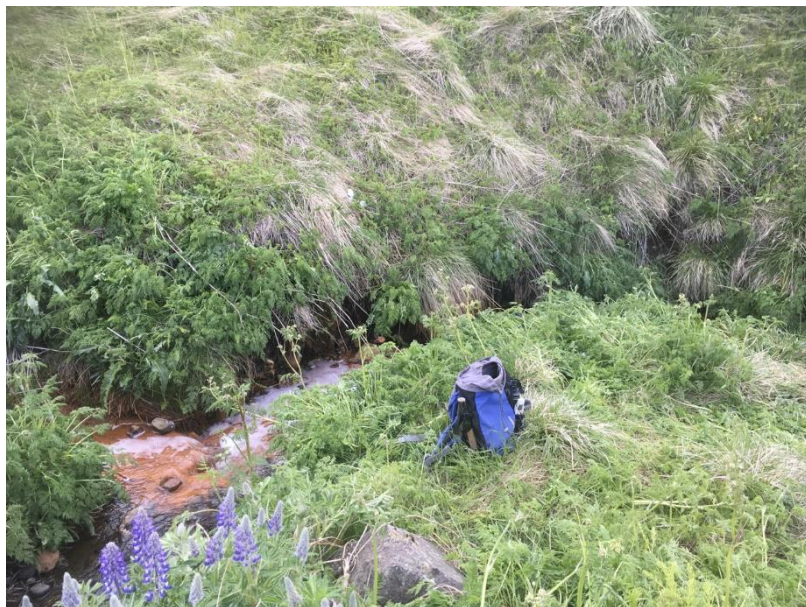
**Mynd 4.** Mælistaður P-2. Hitastig og pH-gildi var mælt rétt neðan við lækjarmótin.

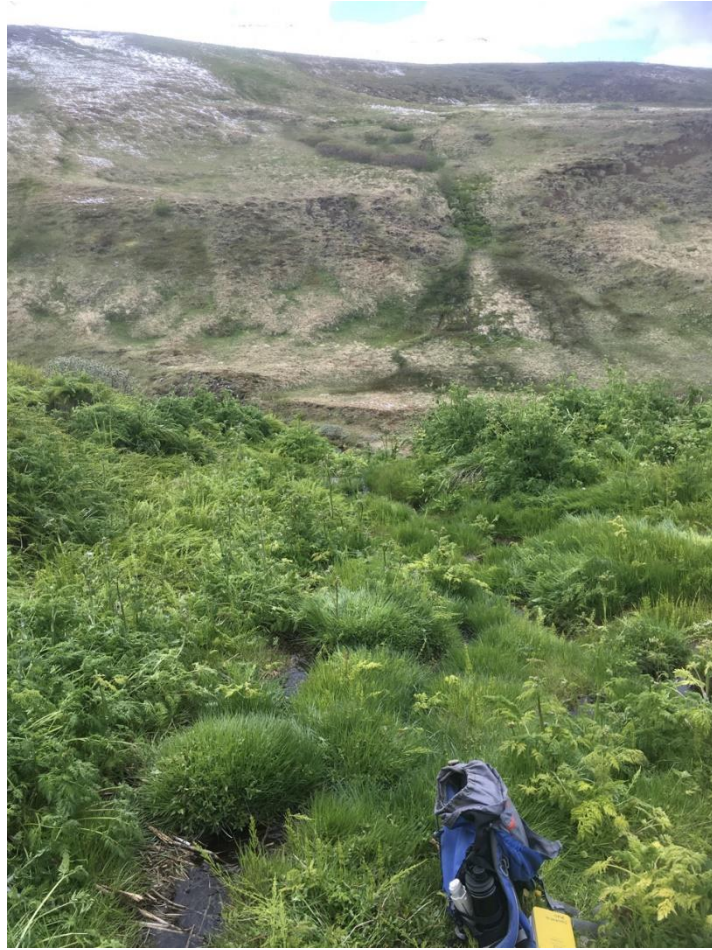
**Mynd 5.** Mælistaður P-4. Hitastig og pH-gildi var mælt rétt ofan við bakpokann á myndinni.

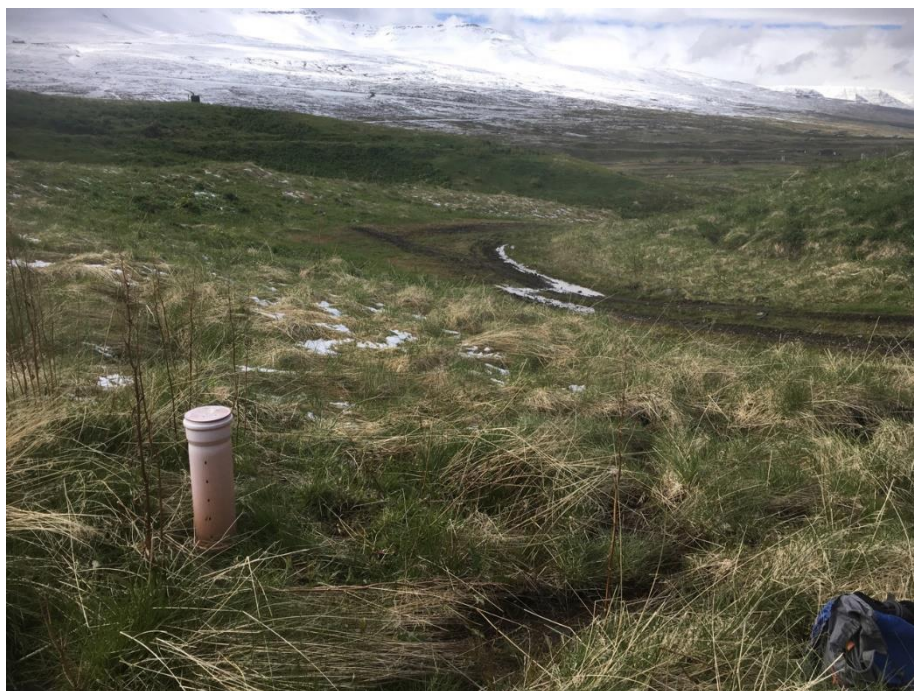
**Mynd 6.** Mælistaður P-8 (Haugar-1). Hæð vatnsborðs var mæld í holunni á myndinni.

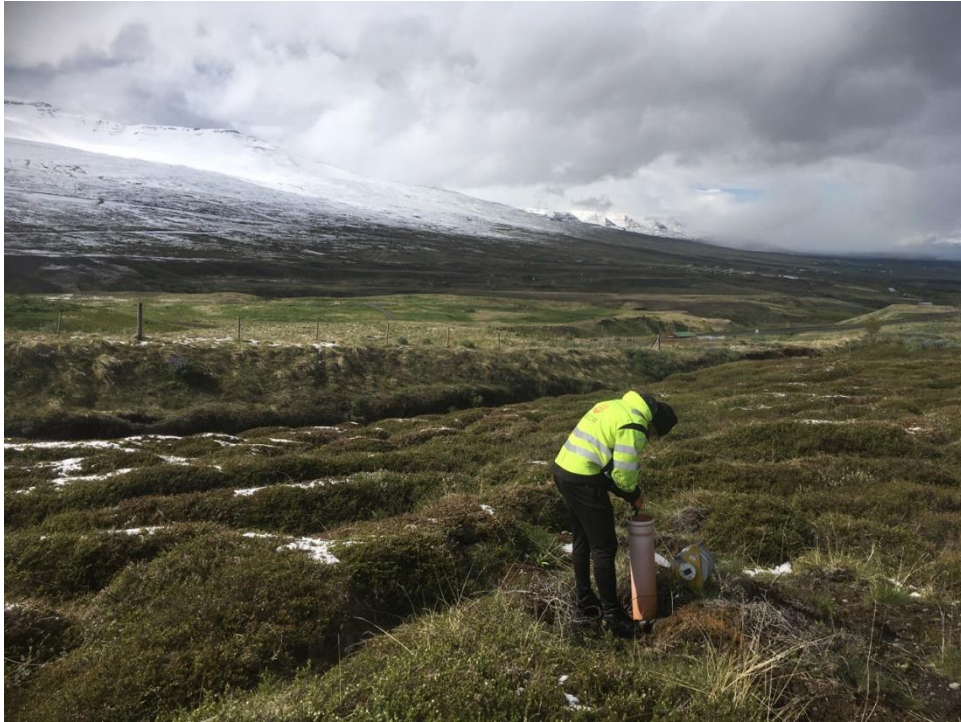
**Mynd 7.** Mælistaður P-9 (Haugar-2). Hæð vatnsborðs var mæld holunni á myndinni.
