## **AKUREYRARBÆR – HÚSAKÖNNUN**

### **SUÐURBREKKA – LUNDARHVERFI**

**11.09.2011**

**VIÐ GERÐ DEILISKIPULAGS ELDRI HVERFA BER SAMKVÆMT  
SKIPULAGSLÖGUM AÐ LÁTA FARA FRAM HÚSAKÖNNUN ÞAR  
SEM LAGT ER MAT Á VARÐVEISLUGILDI BYGGÐARINNAR**

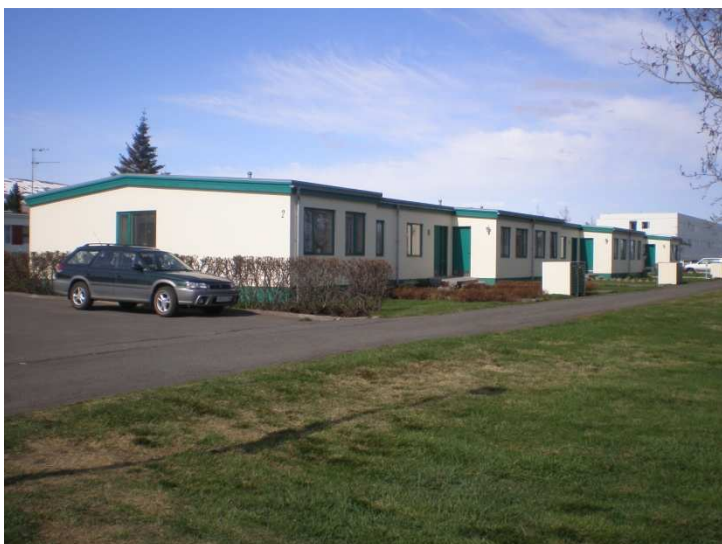
## Einilundur 2

| <i>Lýsing:</i> | Húsið er einlyft steinsteypu raðhús með 6 íbúðum, byggt árið 1969 en hönnuður er Haukur Haraldsson. Húsið er svo til óbreytt frá upprunalegri gerð og er ástand hússins nokkuð gott. | | |

| <i>Upprunaleg gerð:</i> | Húsið er nánast óbreytt frá upprunalegri gerð. |
| <i>Varðveislugildi:</i> | Ekki er talið að varðveislugildi hússins sé verulegt umfram önnur hús í Einilundi, en húsaröðin í heild sinni hefur nokkuð gildi. |

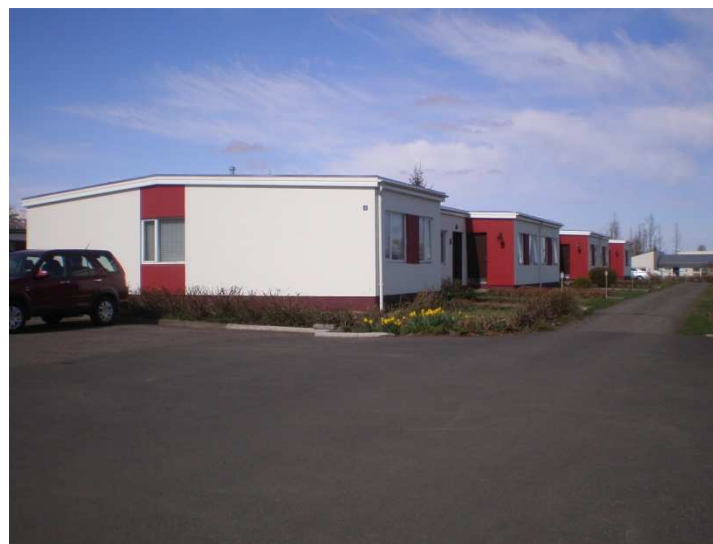
## Einilundur 4

| <i>Lýsing:</i> | Húsið er einlyft steinsteypu raðhús með 6 íbúðum, byggt árið 1970 en hönnuður er Haukur Haraldsson. Húsið er svo til óbreytt frá upprunalegri gerð og er ástand hússins nokkuð gott. | | |

| <i>Upprunaleg gerð:</i> | Húsið er nánast óbreytt frá upprunalegri gerð. |
| <i>Varðveislugildi:</i> | Ekki er talið að varðveislugildi hússins sé verulegt umfram önnur hús í Einilundi, en húsaröðin í heild sinni hefur nokkuð gildi. |

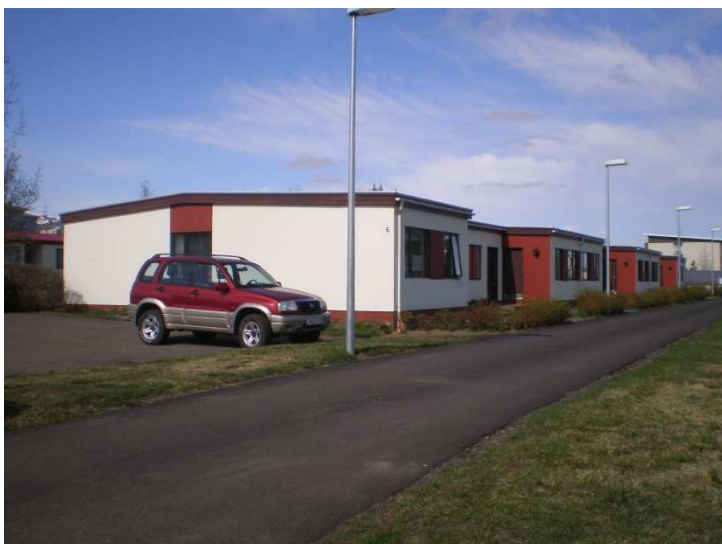
## Einilundur 6

| <i>Lýsing:</i> | Húsið er einlyft steinsteypur raðhús með 6 íbúðum, byggt árið 1970 en hönnuður er Haukur Haraldsson. Húsið er svo til óbreytt frá upprunalegri gerð og er ástand hússins nokkuð gott. | | |

| <i>Upprunaleg gerð:</i> | Húsið er nánast óbreytt frá upprunalegri gerð. |
| <i>Varðveislugildi:</i> | Ekki er talið að varðveislugildi hússins sé verulegt umfram önnur hús í Einilundi, en húsaröðin í heild sinni hefur nokkuð gildi. |

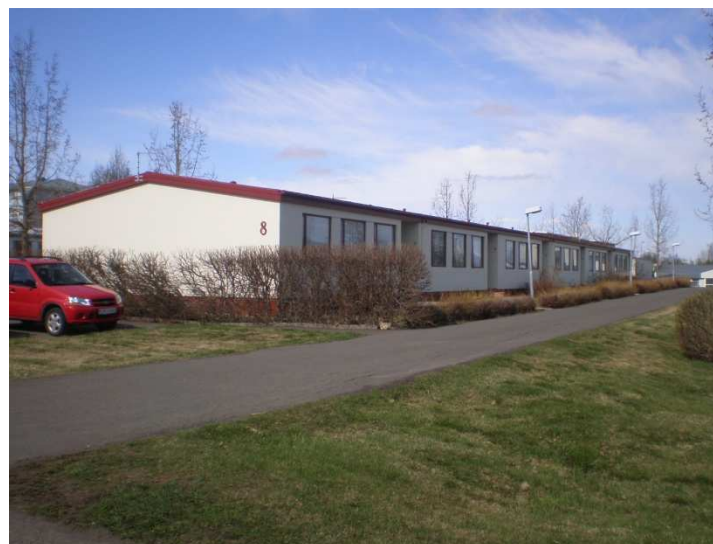
## Einilundur 8

| <i>Lýsing:</i> | Húsið er einlyft steinsteypur raðhús með 6 íbúðum, byggt árið 1969 en hönnuður er Jón Geir Ágústsson. Húsið er svo til óbreytt frá upprunalegri gerð og er ástand hússins nokkuð gott. | | |

| <i>Upprunaleg gerð:</i> | Húsið er nánast óbreytt frá upprunalegri gerð. |
| <i>Varðveislugildi:</i> | Ekki er talið að varðveislugildi hússins sé verulegt umfram önnur hús í Einilundi, en húsaröðin í heild sinni hefur nokkuð gildi. |

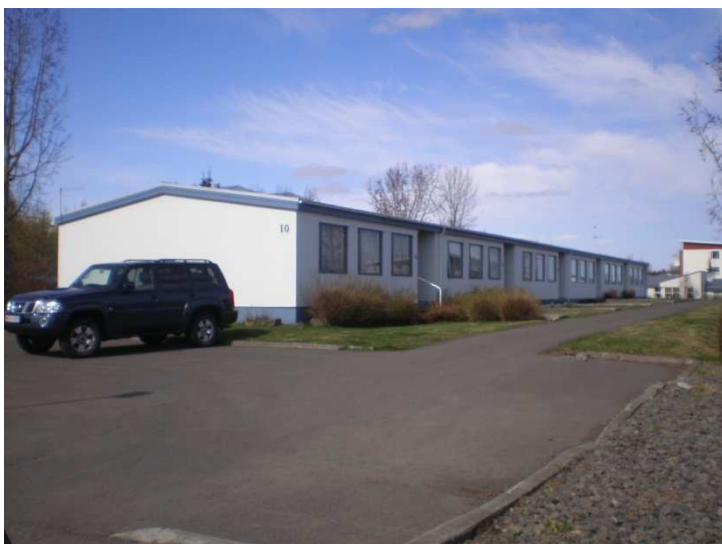
## Einilundur 10

| <i>Lýsing:</i> | Húsið er einlyft steinsteypur raðhús með 6 íbúðum, byggt árið 1970 en hönnuður er Jón Geir Ágústsson. Húsið er svo til óbreytt frá upprunalegri gerð og er ástand hússins nokkuð gott. | | |

| <i>Upprunaleg gerð:</i> | Húsið er nánast óbreytt frá upprunalegri gerð. |
| <i>Varðveislugildi:</i> | Ekki er talið að varðveislugildi hússins sé verulegt umfram önnur hús í Einilundi, en húsaröðin í heild sinni hefur nokkuð gildi. |

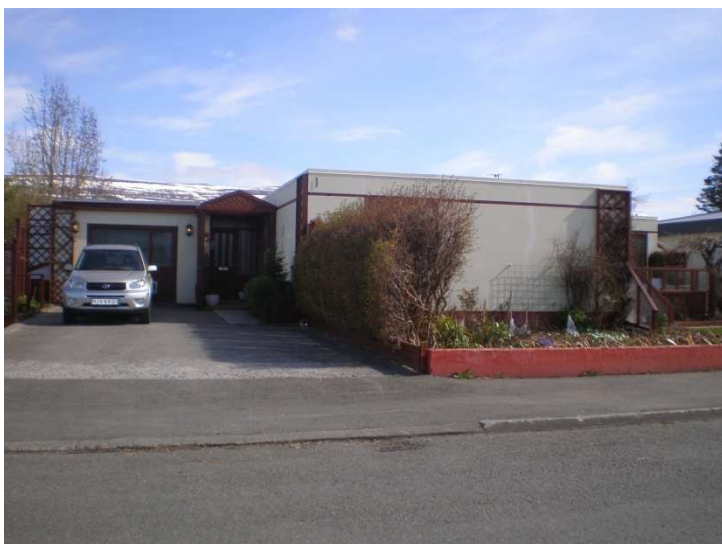
## Espilundur 1

| <i>Lýsing:</i> | Húsið er einlyft steinsteypt einbýlishús sem byggt er árið 1969 en hönnuður er Jón Geir Ágústsson. Árið 2008 voru þrjár litlar viðbyggingar byggðar við húsið, samtals 10,4 m <sup>2</sup> . Viðbyggingar eru með einhalla bárujárns timburþaki. Hönnuður viðbygginga er Ágúst Hafsteinsson. Húsið er svo til óbreytt frá upprunalegri gerð og er ástand hússins gott. | | |

| <i>Upprunaleg gerð:</i> | Húsið er nánast óbreytt frá upprunalegri gerð fyrir utan þrjár litlar viðbyggingar við húsið frá árinu 2008. |
| <i>Varðveislugildi:</i> | Ekki er talið að varðveislugildi hússins sé verulegt umfram önnur hús í Espilundi, en húsaröðin í heild sinni hefur nokkuð gildi. |

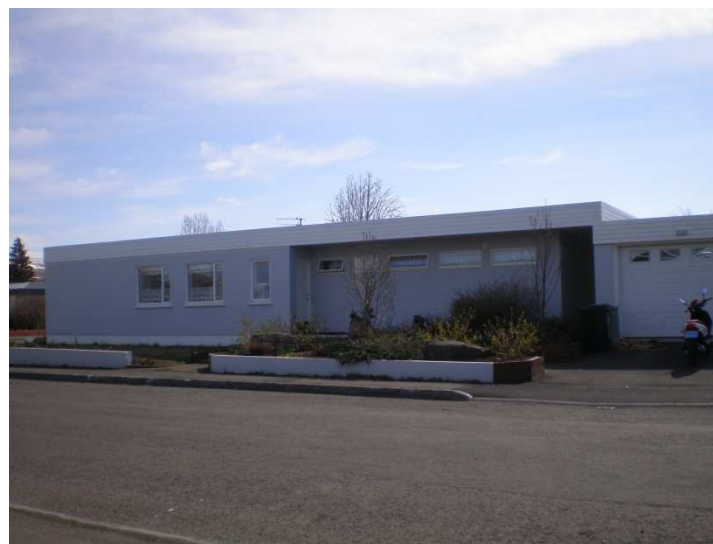
## Espilundur 2

| <i>Lýsing:</i> | Húsið er einlyft steinsteypt einbýlishús sem byggt er árið 1969 en hönnuður er Haukur Haraldsson. Húsið er svo til óbreytt frá upprunalegri gerð og er ástand hússins gott. | | |

| <i>Upprunaleg gerð:</i> | Húsið er nánast óbreytt frá upprunalegri gerð. |
| <i>Varðveislugildi:</i> | Ekki er talið að varðveislugildi hússins sé verulegt umfram önnur hús í Espilundi, en húsaröðin í heild sinni hefur nokkuð gildi. |

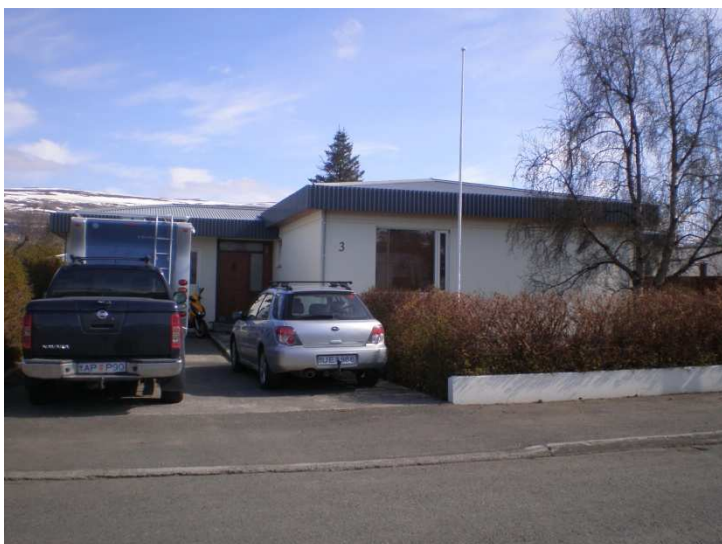
### Espilundur 3

| <i>Lýsing:</i> | Húsið er einlyft steinsteyppt einbýlishús sem byggt er árið 1968 en hönnuður er Haukur Haraldsson. Árið 1979 var bílgeymslu breytt og var sú breyting hönnuð af Aðalsteini Júlíussyni. Upphaflega var húsið með flötu pappklæddu timburþaki en árið 1989 var þakinu breytt í bárujárnsklætt valmaþak. Breyting var hönnuð af Birgi Ágústsyni. Ástand hússins er gott. | | |

| <i>Upprunaleg gerð:</i> | Frá upprunalegri gerð hefur þaki hússins verið breytt úr flötu þaki í valmaþak. |
| <i>Varðveislugildi:</i> | Ekki er talið að varðveislugildi hússins sé verulegt umfram önnur hús í Espilundi, en húsaröðin í heild sinni hefur nokkuð gildi. |

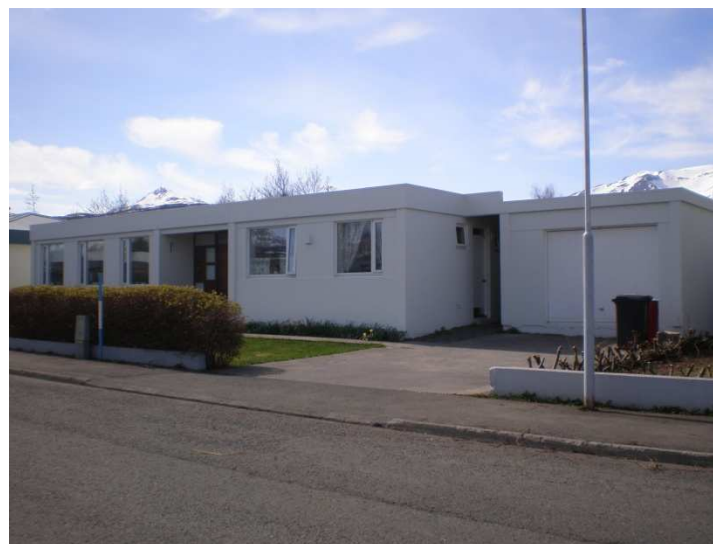
### Espilundur 4

| <i>Lýsing:</i> | Húsið er einlyft steinsteyppt einbýlishús sem byggt er árið 1969 en hönnuður er Haukur Haraldsson. Húsið er svo til óbreytt frá upprunalegri gerð og er ástand hússins gott. | | |

| <i>Upprunaleg gerð:</i> | Húsið er nánast óbreytt frá upprunalegri gerð. |
| <i>Varðveislugildi:</i> | Ekki er talið að varðveislugildi hússins sé verulegt umfram önnur hús í Espilundi, en húsaröðin í heild sinni hefur nokkuð gildi. |

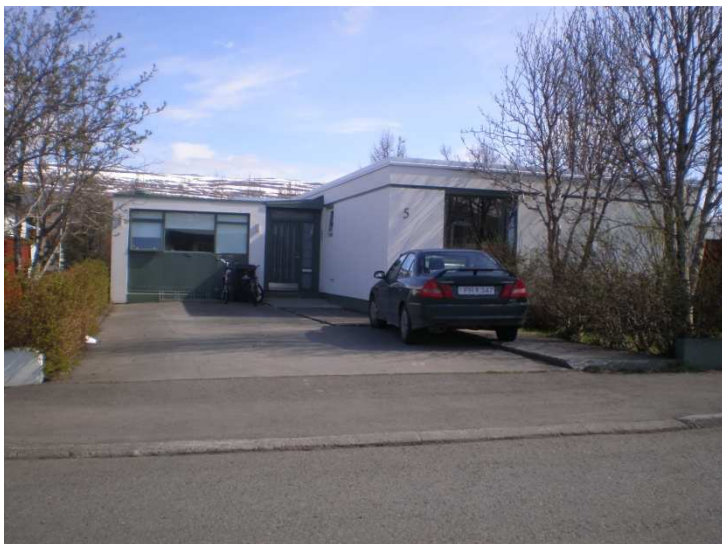
## Espilundur 5

*Lýsing:* Húsið er einlyft steinsteypt einbýlishús sem byggt er árið 1968 en hönnuður er Haukur Haraldsson. Árið 1976 var byggt á milli húss og bílgeymslu og var sú breyting hönnuð af Braga Sigurðssyni. Árið 2008 var byggt til húsið til austurs og er viðbygging rúmlega 20 m<sup>2</sup>. Viðbygging er steinsteypt með einhalla timburþaki. Hönnuður viðbyggingar er Steinmar Rögnvaldsson. Ástand hússins er gott.

| <i>Upprunaleg gerð:</i> | Frá upprunalegri gerð hefur verið byggt á milli húss og bílgeymslu auk viðbyggingar til austurs. |
| <i>Varðveislugildi:</i> | Ekki er talið að varðveislugildi hússins sé verulegt umfram önnur hús í Espilundi, en húsaröðin í heild sinni hefur nokkuð gildi. |

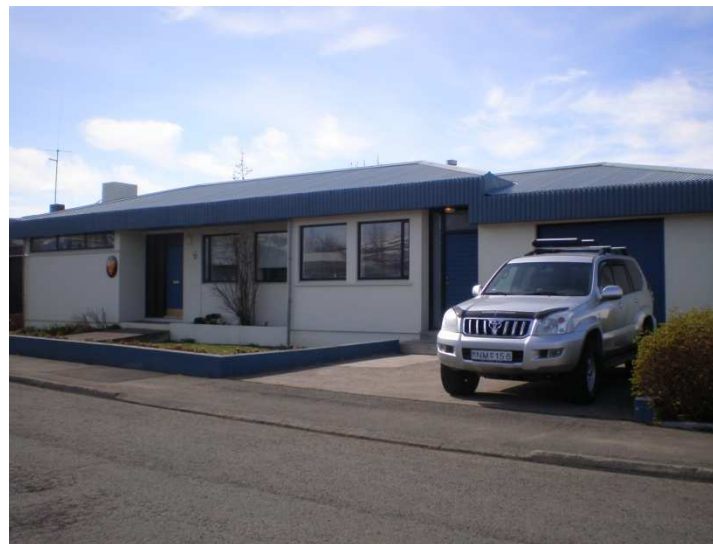
## Espilundur 6

*Lýsing:* Húsið er einlyft steinsteypt einbýlishús sem byggt er árið 1968 en hönnuður er Birgir Ágústsson. Upphaflega var húsið með flötu pappklæddu timburþaki en árið 1983 var þakinu breytt í bárujárnsklætt valmaþak. Breyting var hönnuð af Birgi Ágústssyni. Ástand hússins er gott.

| <i>Upprunaleg gerð:</i> | Frá upprunalegri gerð hefur þaki hússins verið breytt úr flötu þaki í valmaþak. |
| <i>Varðveislugildi:</i> | Ekki er talið að varðveislugildi hússins sé verulegt umfram önnur hús í Espilundi, en húsaröðin í heild sinni hefur nokkuð gildi. |

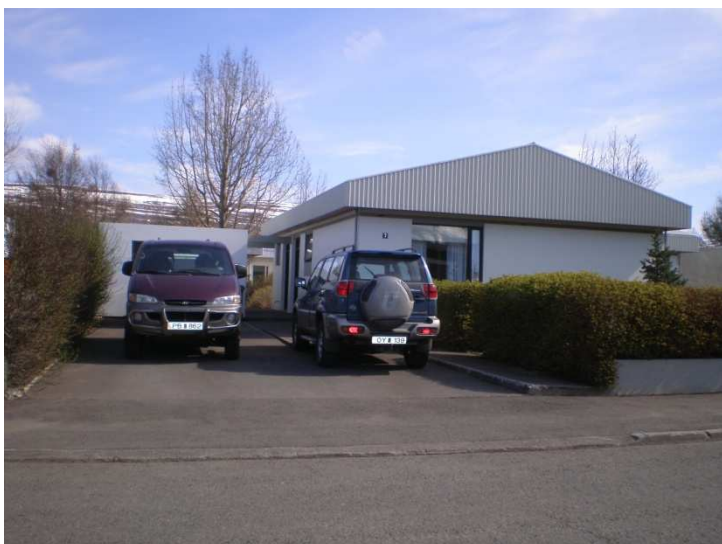
## Espilundur 7

| <i>Lýsing:</i> | Húsið er einlyft steinsteypt einbýlishús sem byggt er árið 1968 en hönnuður er Haukur Haraldsson. Upphaflega var húsið með flötu pappklæddu timburþaki en árið 1986 var þakinu breytt í bárujárnsklætt valmaþak. Breyting var hönnuð af Hauki Haraldssyni. Ástand hússins er gott. | | |

| <i>Varðveislugildi:</i> | Ekki er talið að varðveislugildi hússins sé verulegt umfram önnur hús í Espilundi, en húsaröðin í heild sinni hefur nokkuð gildi. |

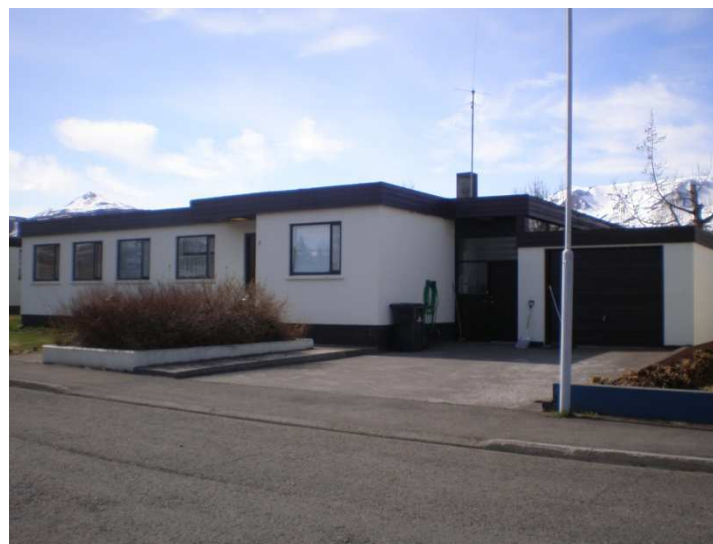
## Espilundur 8

| <i>Varðveislugildi:</i> | Ekki er talið að varðveislugildi hússins sé verulegt umfram önnur hús í Espilundi, en húsaröðin í heild sinni hefur nokkuð gildi. |

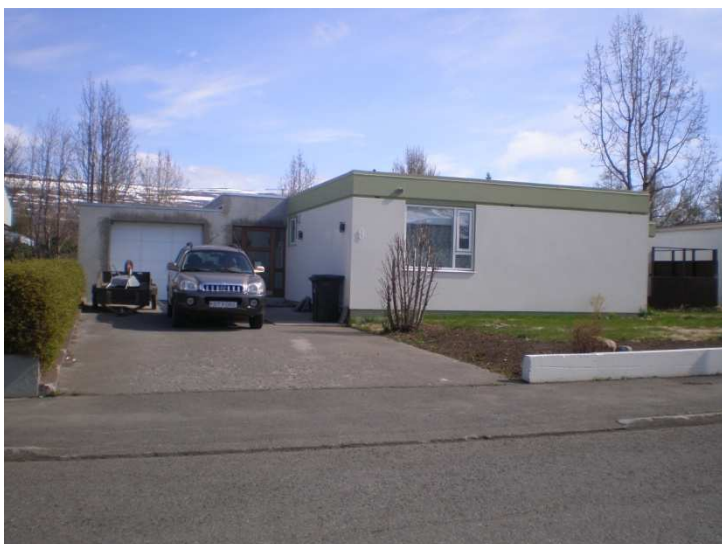
## Espilundur 9

| <i>Varðveislugildi:</i> | Ekki er talið að varðveislugildi hússins sé verulegt umfram önnur hús í Espilundi, en húsaröðin í heild sinni hefur nokkuð gildi. |

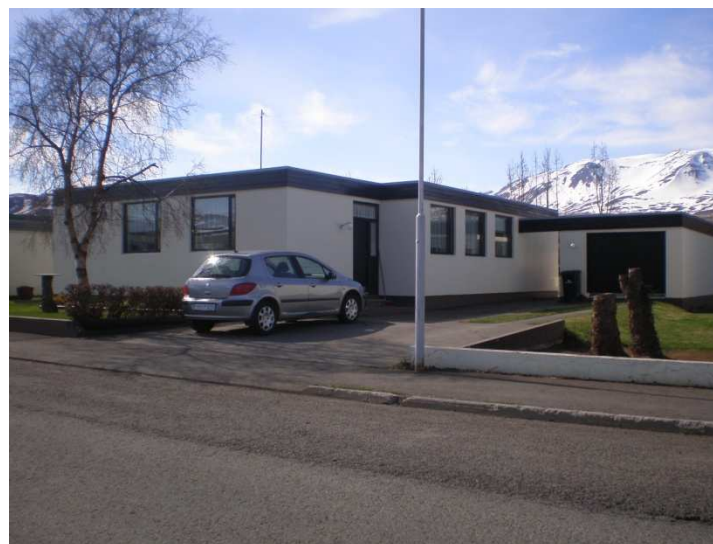
## Espilundur 10

| <i>Varðveislugildi:</i> | Ekki er talið að varðveislugildi hússins sé verulegt umfram önnur hús í Espilundi, en húsaröðin í heild sinni hefur nokkuð gildi. |

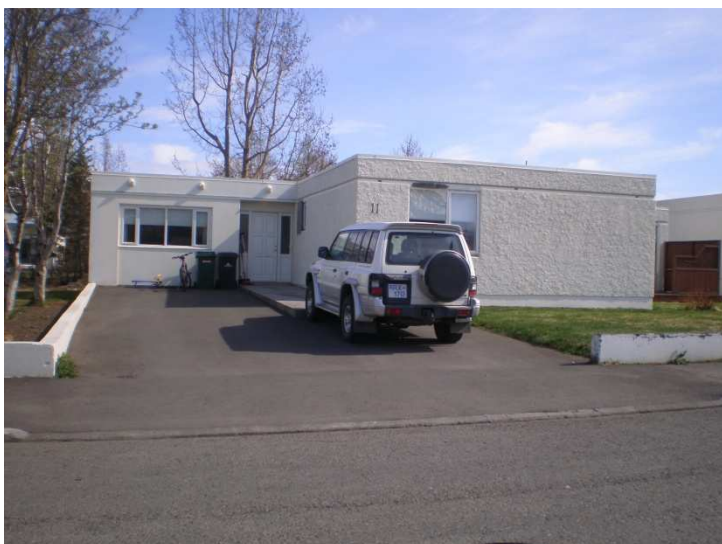
## Espilundur 11

| <i>Varðveislugildi:</i> | Ekki er talið að varðveislugildi hússins sé verulegt umfram önnur hús í Espilundi, en húsaröðin í heild sinni hefur nokkuð gildi. |

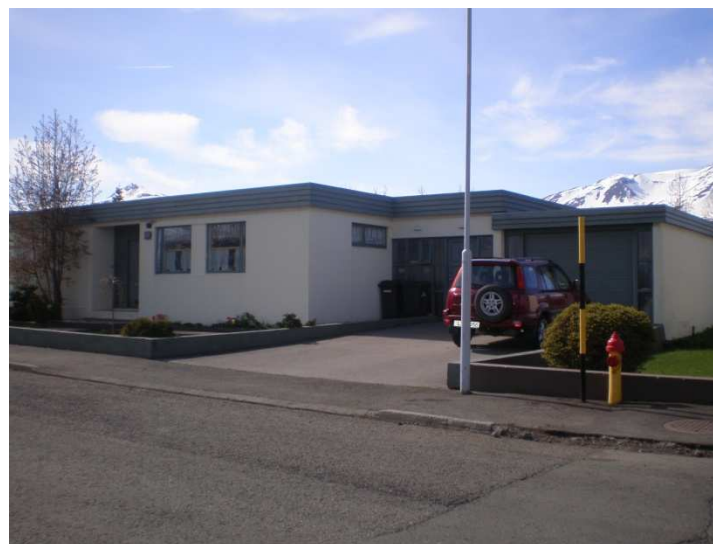
## Espilundur 12

| <i>Varðveislugildi:</i> | Ekki er talið að varðveislugildi hússins sé verulegt umfram önnur hús í Espilundi, en húsaröðin í heild sinni hefur nokkuð gildi. |

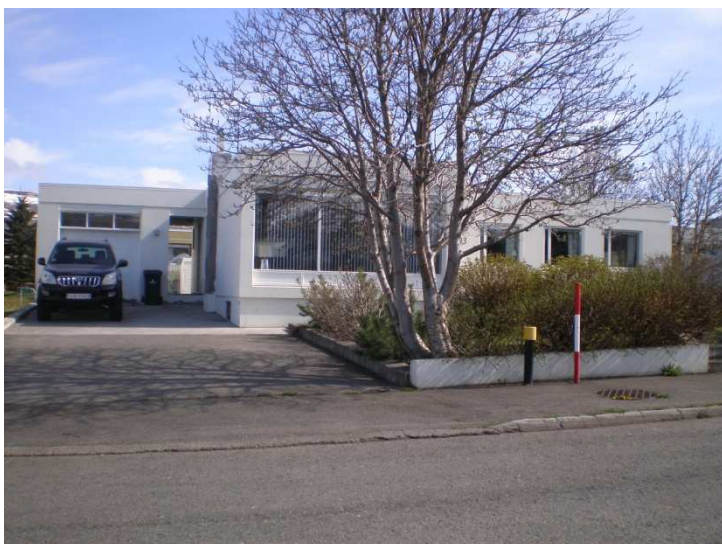
### Espilundur 13

| <i>Varðveislugildi:</i> | Ekki er talið að varðveislugildi hússins sé verulegt umfram önnur hús í Espilundi, en húsaröðin í heild sinni hefur nokkuð gildi. |

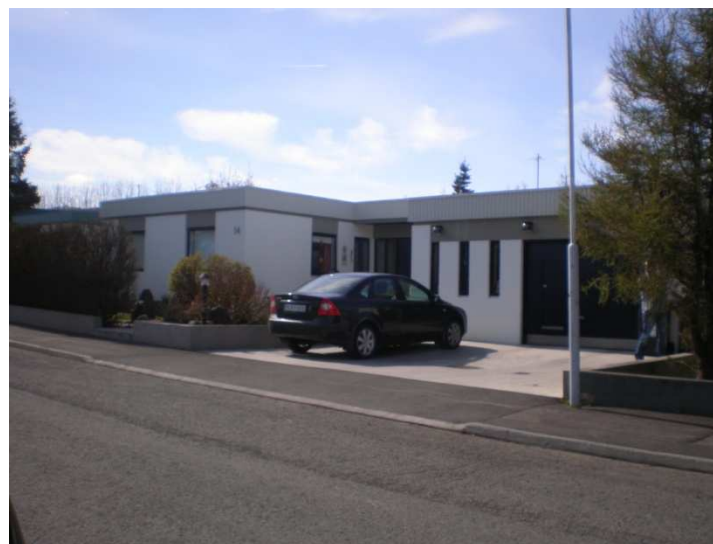
### Espilundur 14

| <i>Varðveislugildi:</i> | Ekki er talið að varðveislugildi hússins sé verulegt umfram önnur hús í Espilundi, en húsaröðin í heild sinni hefur nokkuð gildi. |

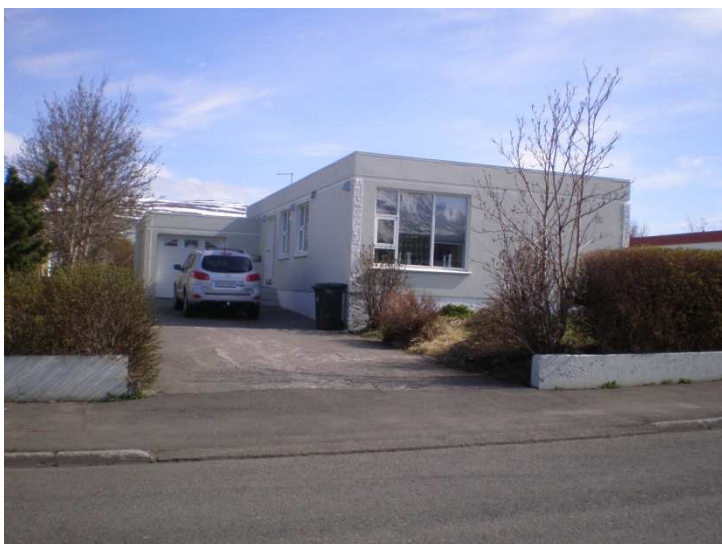
## Espilundur 15

| <i>Varðveislugildi:</i> | Ekki er talið að varðveislugildi hússins sé verulegt umfram önnur hús í Espilundi, en húsaröðin í heild sinni hefur nokkuð gildi. |

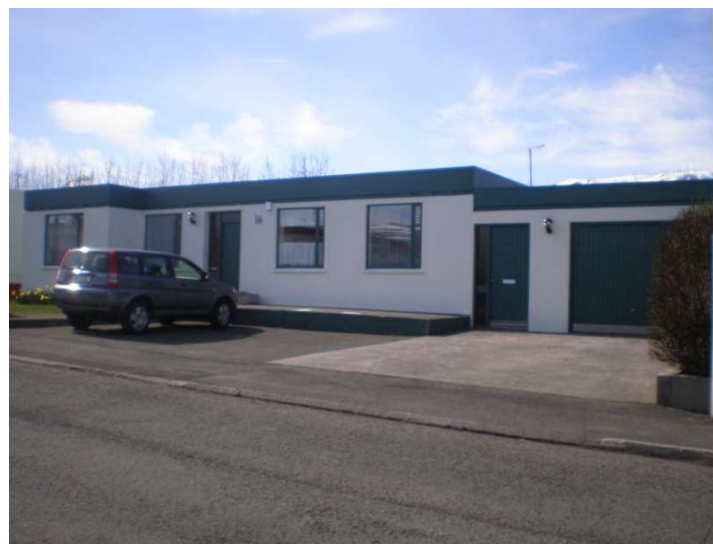
## Espilundur 16

| <i>Varðveislugildi:</i> | Ekki er talið að varðveislugildi hússins sé verulegt umfram önnur hús í Espilundi, en húsaröðin í heild sinni hefur nokkuð gildi. |

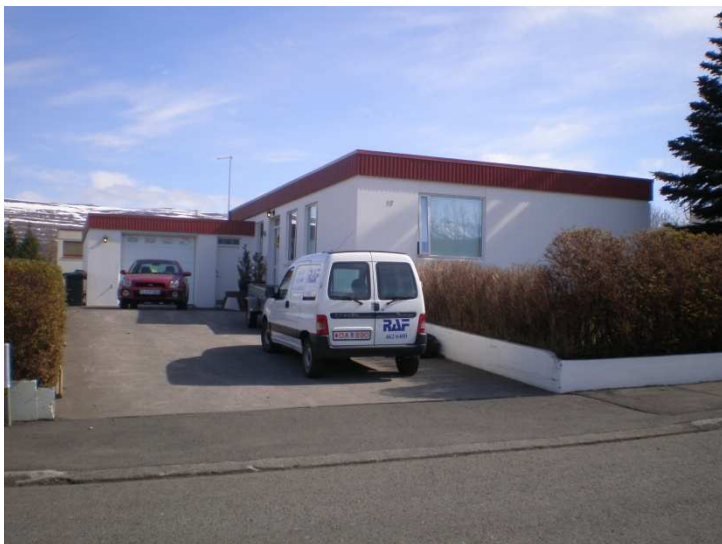
### Espilundur 17

| <i>Varðveislugildi:</i> | Ekki er talið að varðveislugildi hússins sé verulegt umfram önnur hús í Espilundi, en húsaröðin í heild sinni hefur nokkuð gildi. |

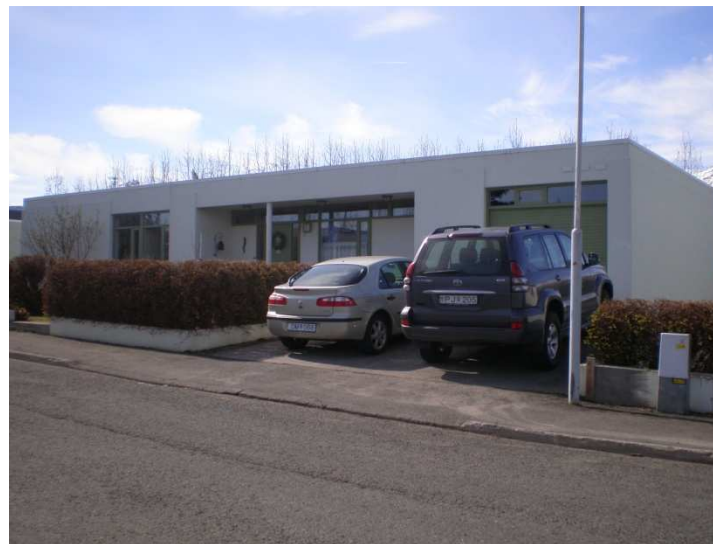
### Espilundur 18

| <i>Varðveislugildi:</i> | Ekki er talið að varðveislugildi hússins sé verulegt umfram önnur hús í Espilundi, en húsaröðin í heild sinni hefur nokkuð gildi. |

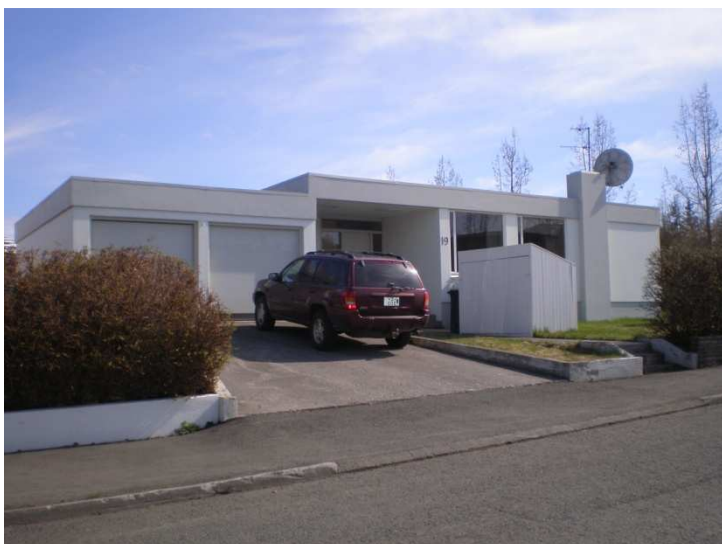
## Espilundur 19

| <i>Varðveislugildi:</i> | Ekki er talið að varðveislugildi hússins sé verulegt umfram önnur hús í Espilundi, en húsaröðin í heild sinni hefur nokkuð gildi. |

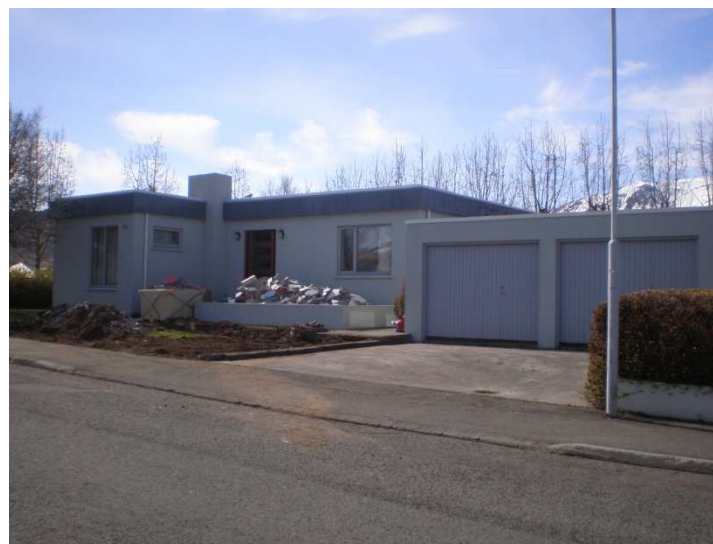
## Espilundur 20

| <i>Varðveislugildi:</i> | Ekki er talið að varðveislugildi hússins sé verulegt umfram önnur hús í Espilundi, en húsaröðin í heild sinni hefur nokkuð gildi. |

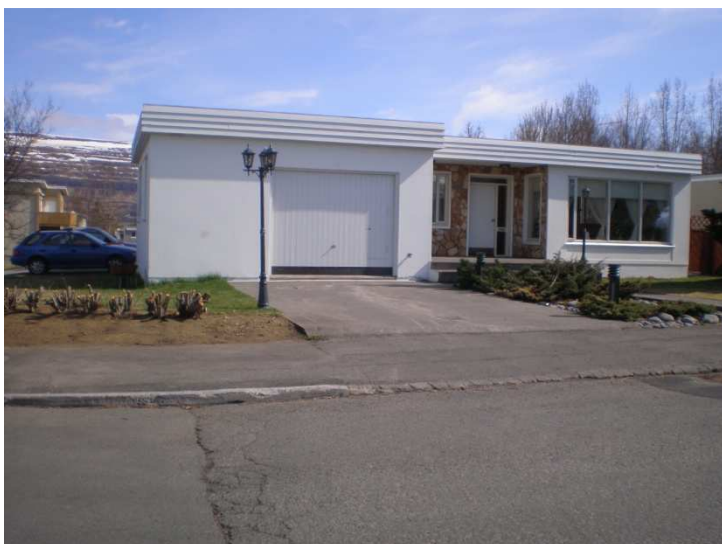
## Birkilundur 1

| <i>Varðveislugildi:</i> | Ekki er talið að varðveislugildi hússins sé verulegt umfram önnur hús í Birkilundi, en húsaröðin í heild sinni hefur nokkuð gildi. |

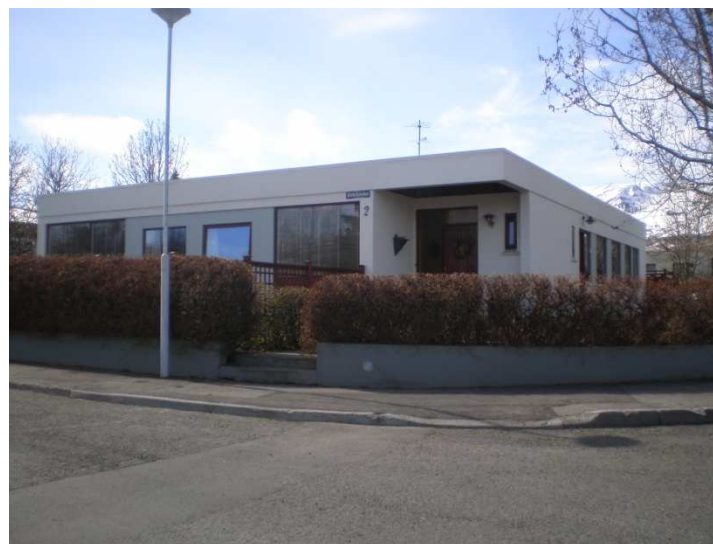
## Birkilundur 2

| <i>Varðveislugildi:</i> | Ekki er talið að varðveislugildi hússins sé verulegt umfram önnur hús í Birkilundi, en húsaröðin í heild sinni hefur nokkuð gildi. |

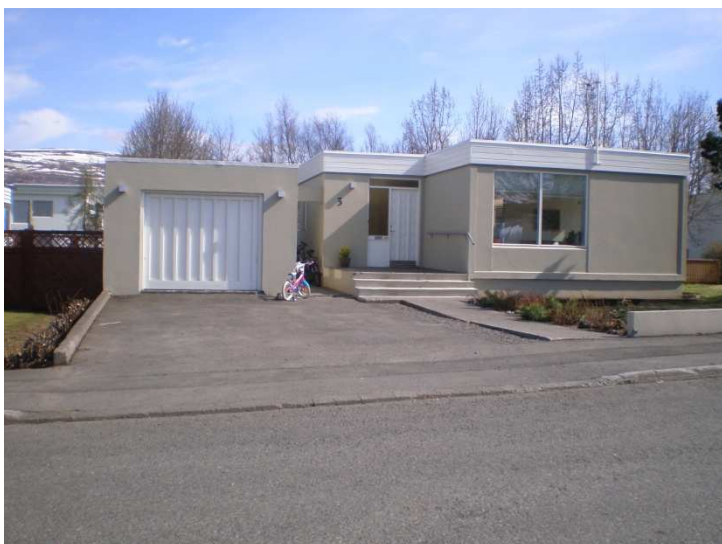
### Birkilundur 3

| <i>Varðveislugildi:</i> | Ekki er talið að varðveislugildi hússins sé verulegt umfram önnur hús í Birkilundi, en húsaröðin í heild sinni hefur nokkuð gildi. |

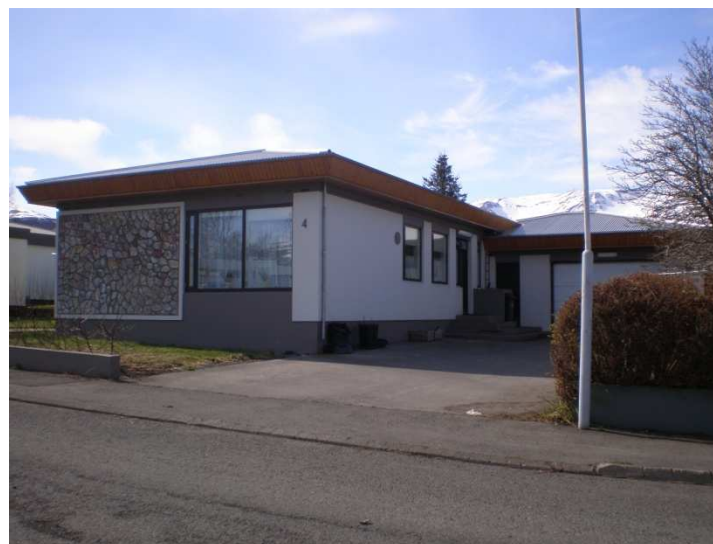
### Birkilundur 4

| <i>Varðveislugildi:</i> | Ekki er talið að varðveislugildi hússins sé verulegt umfram önnur hús í Birkilundi, en húsaröðin í heild sinni hefur nokkuð gildi. |

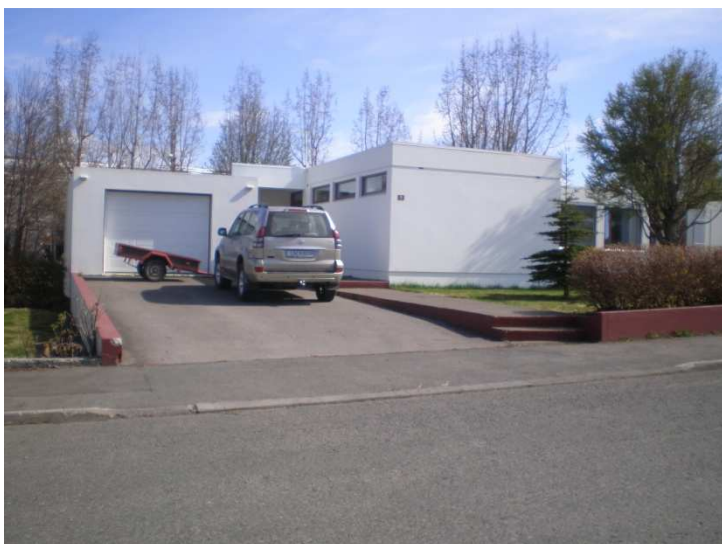
## Birkilundur 5

| <i>Varðveislugildi:</i> | Ekki er talið að varðveislugildi hússins sé verulegt umfram önnur hús í Birkilundi, en húsaröðin í heild sinni hefur nokkuð gildi. |

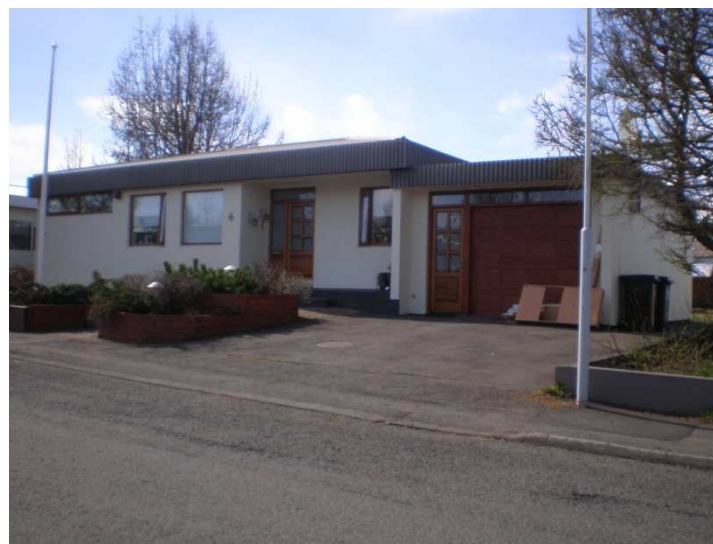
## Birkilundur 6

| <i>Varðveislugildi:</i> | Ekki er talið að varðveislugildi hússins sé verulegt umfram önnur hús í Birkilundi, en húsaröðin í heild sinni hefur nokkuð gildi. |

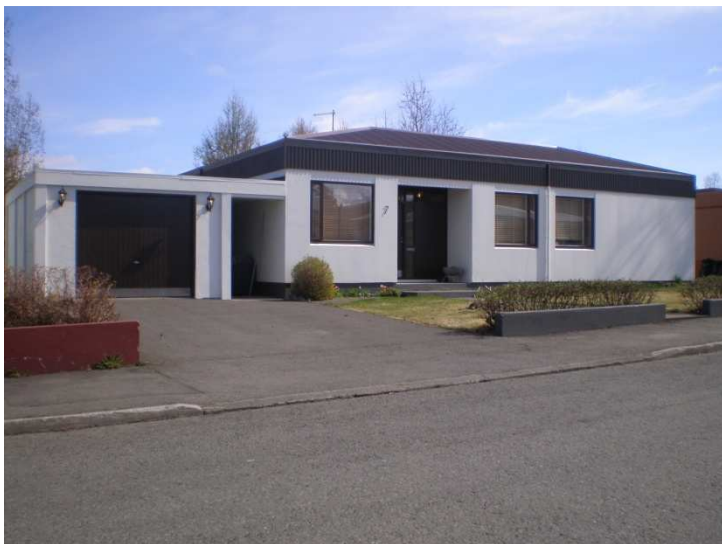
## Birkilundur 7

| <i>Varðveislugildi:</i> | Ekki er talið að varðveislugildi hússins sé verulegt umfram önnur hús í Birkilundi, en húsaröðin í heild sinni hefur nokkuð gildi. |

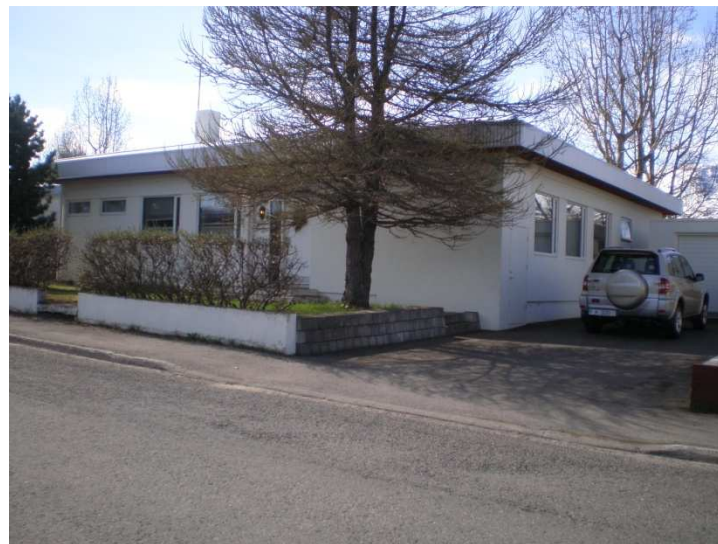
## Birkilundur 8

| <i>Varðveislugildi:</i> | Ekki er talið að varðveislugildi hússins sé verulegt umfram önnur hús í Birkilundi, en húsaröðin í heild sinni hefur nokkuð gildi. |

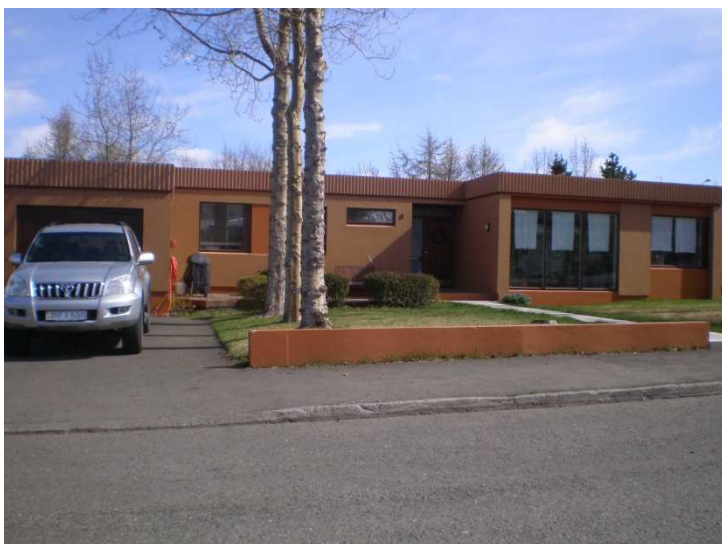
## Birkilundur 9

| <i>Varðveislugildi:</i> | Ekki er talið að varðveislugildi hússins sé verulegt umfram önnur hús í Birkilundi, en húsaröðin í heild sinni hefur nokkuð gildi. |

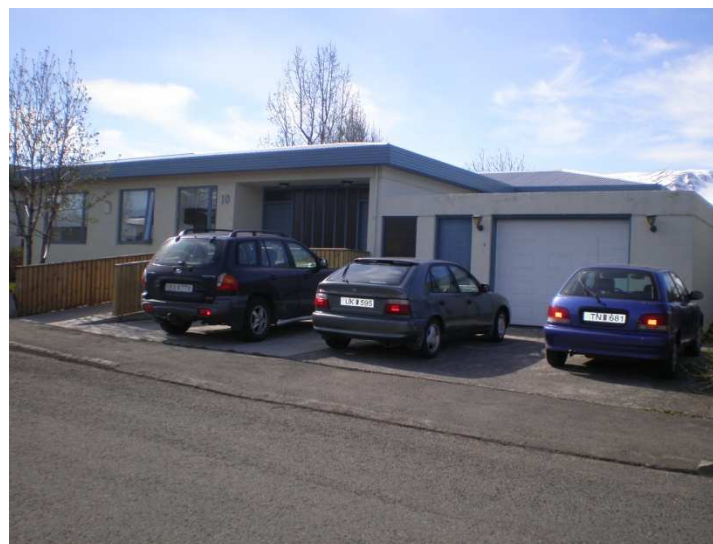
## Birkilundur 10

| <i>Varðveislugildi:</i> | Ekki er talið að varðveislugildi hússins sé verulegt umfram önnur hús í Birkilundi, en húsaröðin í heild sinni hefur nokkuð gildi. |

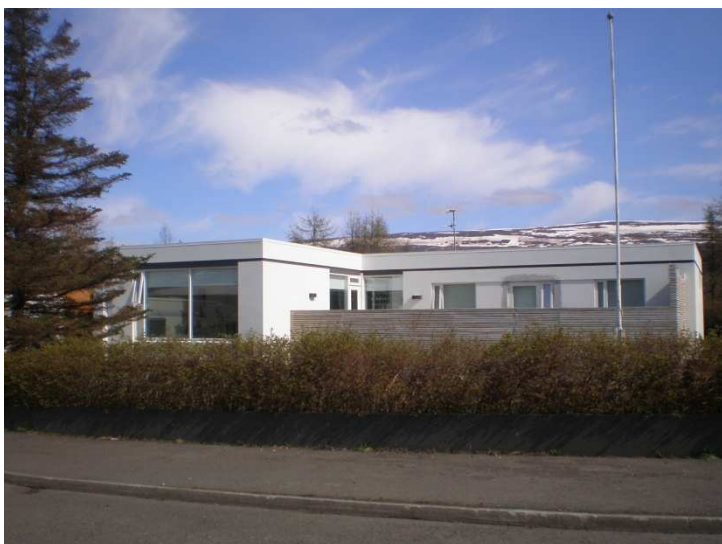
## Birkilundur 11

| <i>Varðveislugildi:</i> | Ekki er talið að varðveislugildi hússins sé verulegt umfram önnur hús í Birkilundi, en húsaröðin í heild sinni hefur nokkuð gildi. |

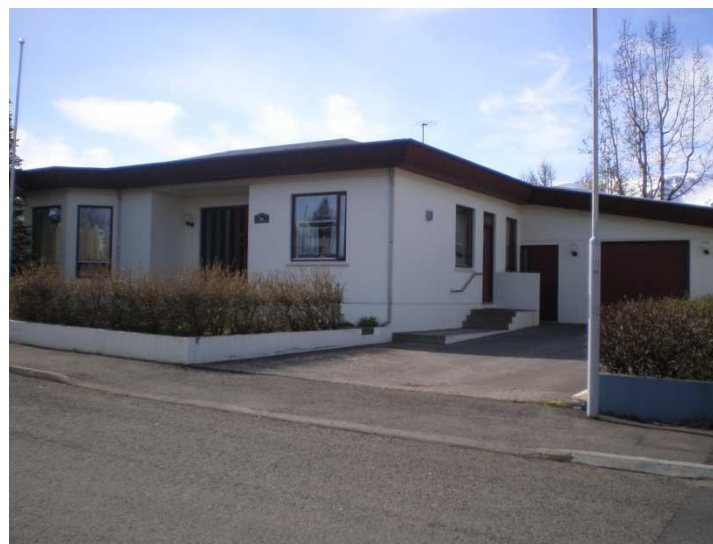
## Birkilundur 12

| <i>Varðveislugildi:</i> | Ekki er talið að varðveislugildi hússins sé verulegt umfram önnur hús í Birkilundi, en húsaröðin í heild sinni hefur nokkuð gildi. |

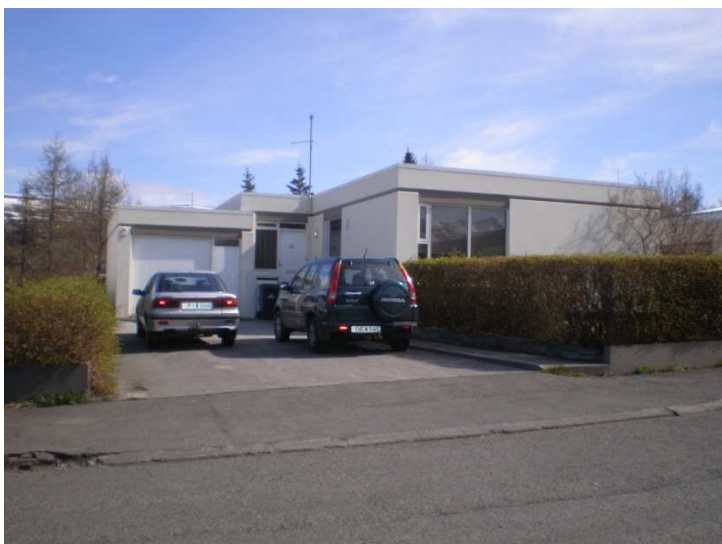
### Birkilundur 13

| <i>Varðveislugildi:</i> | Ekki er talið að varðveislugildi hússins sé verulegt umfram önnur hús í Birkilundi, en húsaröðin í heild sinni hefur nokkuð gildi. |

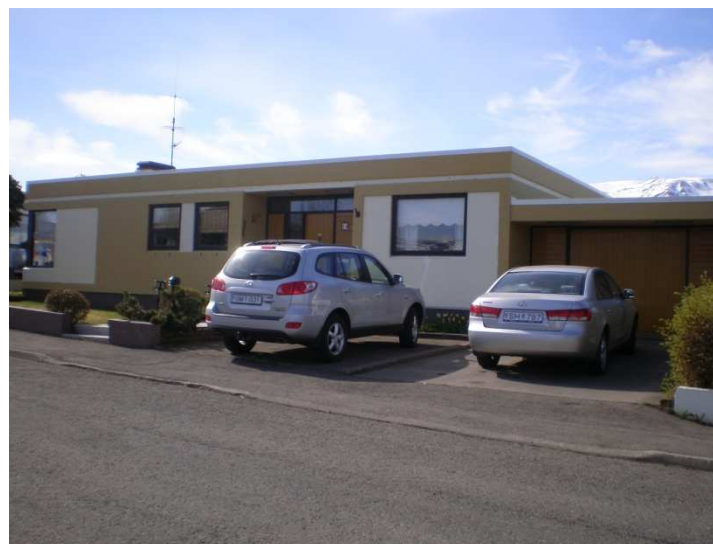
### Birkilundur 14

| <i>Varðveislugildi:</i> | Ekki er talið að varðveislugildi hússins sé verulegt umfram önnur hús í Birkilundi, en húsaröðin í heild sinni hefur nokkuð gildi. |

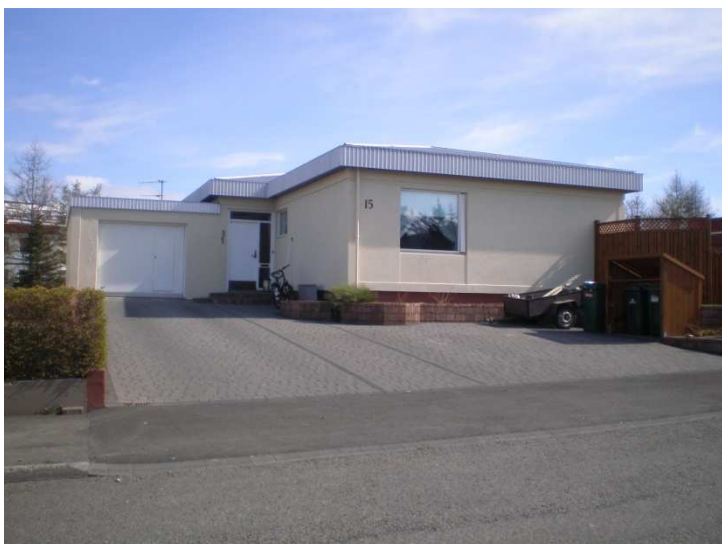
## Birkilundur 15

| <i>Varðveislugildi:</i> | Ekki er talið að varðveislugildi hússins sé verulegt umfram önnur hús í Birkilundi, en húsaröðin í heild sinni hefur nokkuð gildi. |

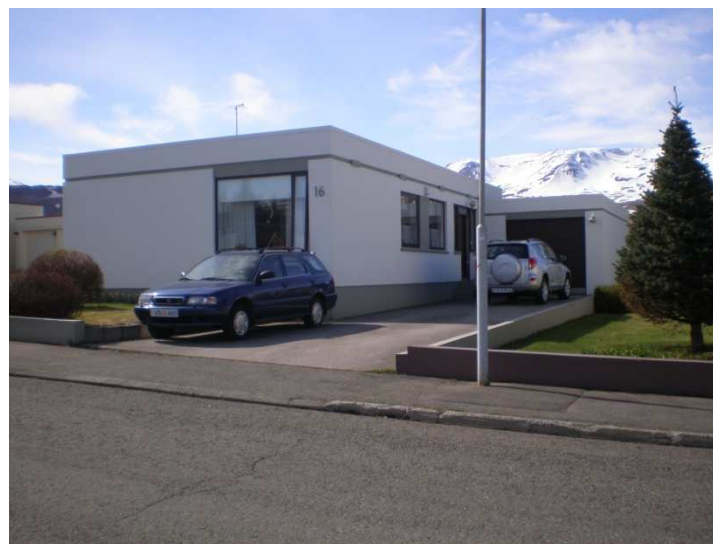
## Birkilundur 16

| <i>Varðveislugildi:</i> | Ekki er talið að varðveislugildi hússins sé verulegt umfram önnur hús í Birkilundi, en húsaröðin í heild sinni hefur nokkuð gildi. |

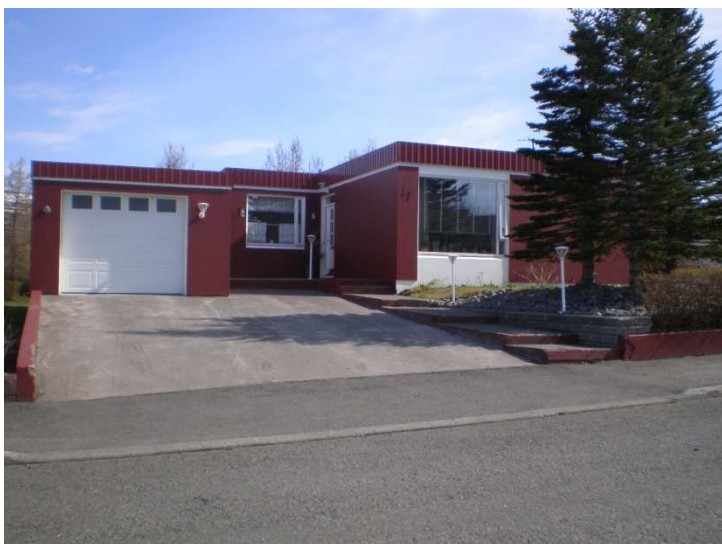
### Birkilundur 17

| <i>Varðveislugildi:</i> | Ekki er talið að varðveislugildi hússins sé verulegt umfram önnur hús í Birkilundi, en húsaröðin í heild sinni hefur nokkuð gildi. |

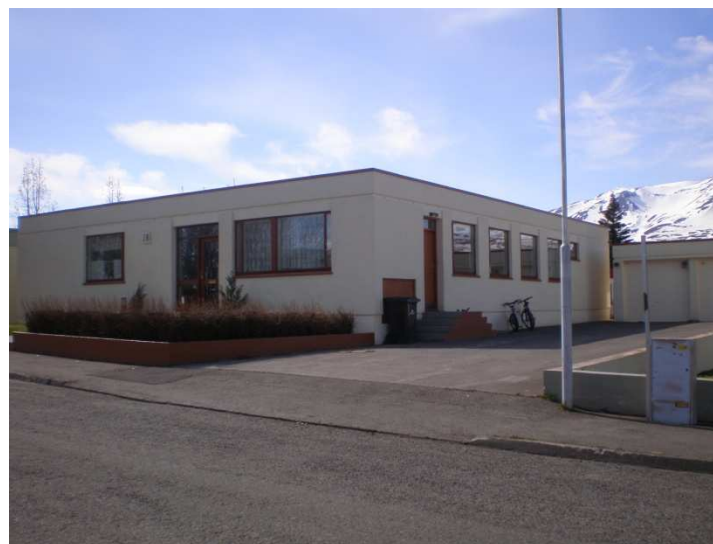
### Birkilundur 18

| <i>Varðveislugildi:</i> | Ekki er talið að varðveislugildi hússins sé verulegt umfram önnur hús í Birkilundi, en húsaröðin í heild sinni hefur nokkuð gildi. |

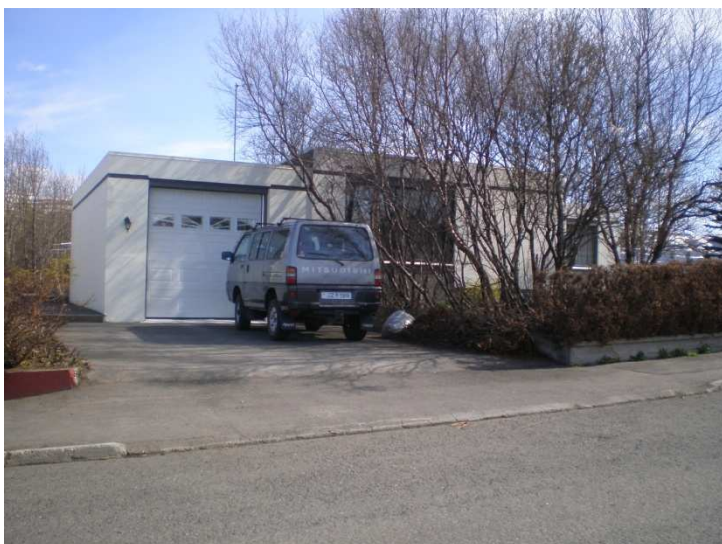
### Birkilundur 19

| <i>Varðveislugildi:</i> | Ekki er talið að varðveislugildi hússins sé verulegt umfram önnur hús í Birkilundi, en húsaröðin í heild sinni hefur nokkuð gildi. |

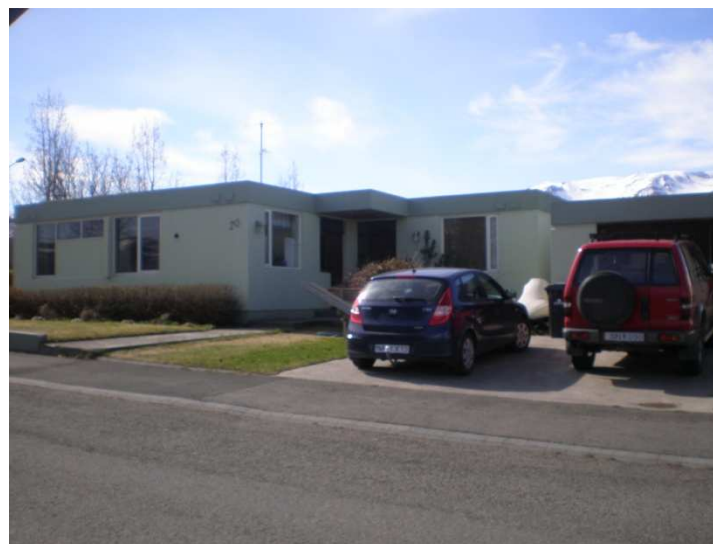
### Birkilundur 20

| <i>Varðveislugildi:</i> | Ekki er talið að varðveislugildi hússins sé verulegt umfram önnur hús í Birkilundi, en húsaröðin í heild sinni hefur nokkuð gildi. |

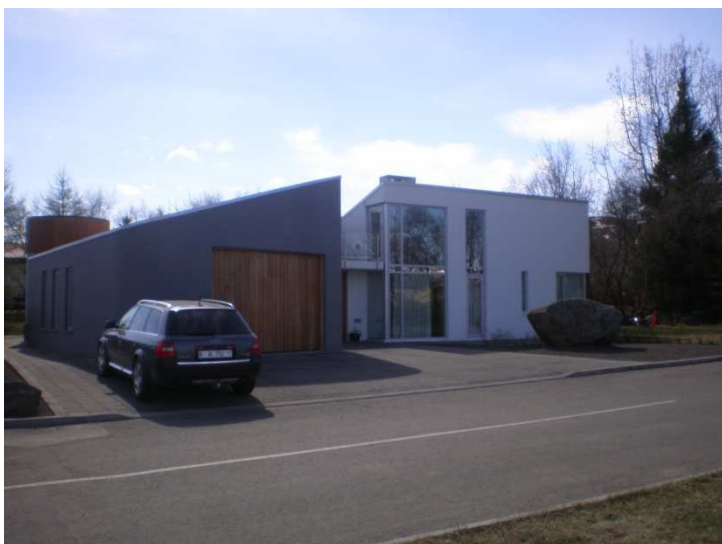
### Prastarlundur 1

*Varðveislugildi:* Ekki er talið er að varðveislugildi hússins sé mikið.

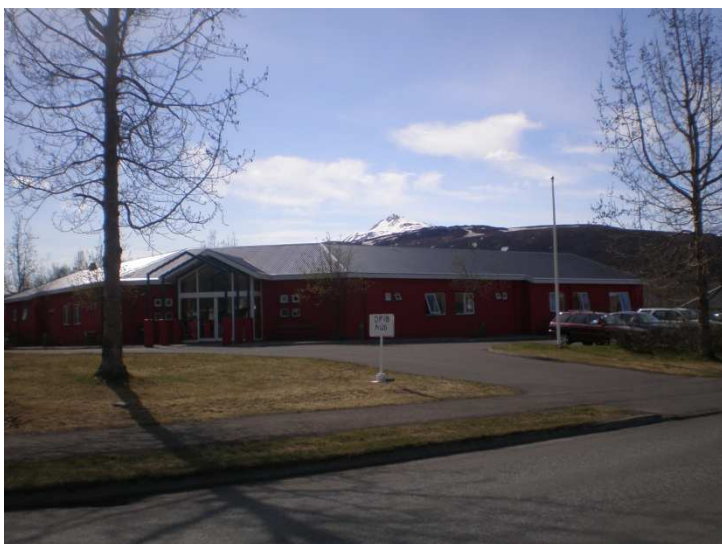
## Skógarlundur 1

| <i>Varðveislugildi:</i> | Talið er að húsið hafi nokkuð varðveislugildi en húsið hefur fallega ásjúnd frá Skógarlundu. |

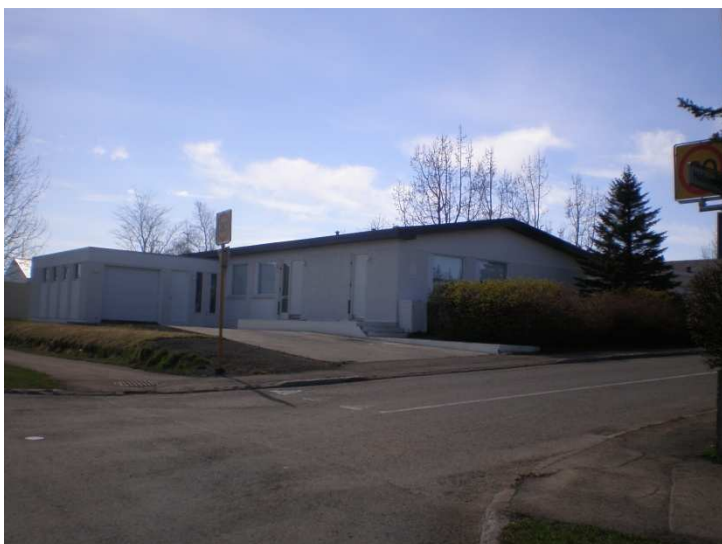
## Háilundur 1

| <i>Varðveislugildi:</i> | Ekki er talið að varðveislugildi hússins sé verulegt umfram önnur hús í Háalundi. |

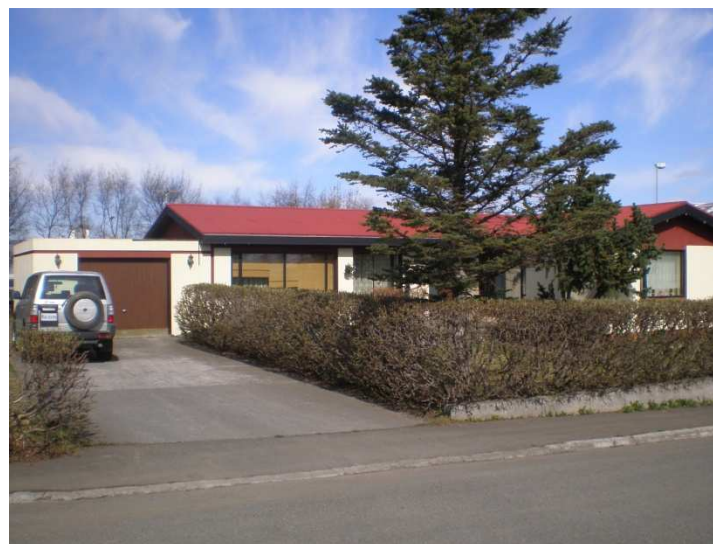
## Háilundur 2

| <i>Upprunaleg gerð:</i> | Húsið er nánast óbreytt frá upprunalegri gerð en stakstæð bílgeymsla var síðar byggð á lóðinni. |
| <i>Varðveislugildi:</i> | Ekki er talið að varðveislugildi hússins sé verulegt umfram önnur hús í Háalundi, en húsaröðin í heild sinni hefur nokkuð gildi. |
