## **AKUREYRARBÆR – HÚSAKÖNNUN**

### **SUÐURBREKKA – LUNDARHVERFI**

**11.09.2011**

**VIÐ GERÐ DEILISKIPULAGS ELDRI HVERFA BER SAMKVÆMT  
SKIPULAGSLÖGUM AÐ LÁTA FARA FRAM HÚSAKÖNNUN ÞAR  
SEM LAGT ER MAT Á VARÐVEISLUGILDI BYGGÐARINNAR**

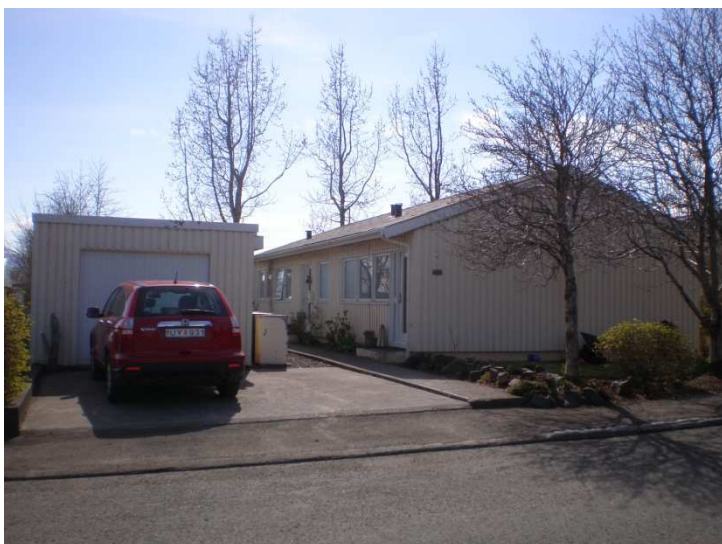
### Háilundur 3

| <i>Varðveislugildi:</i> | Ekki er talið að varðveislugildi hússins sé verulegt umfram önnur hús í Háalundi, en húsaröðin í heild sinni hefur nokkuð gildi. |

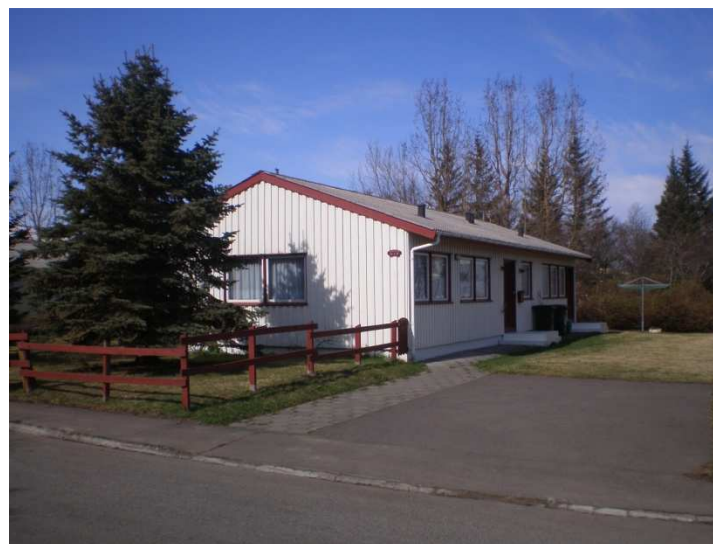
### Háilundur 4

| <i>Upprunaleg gerð:</i> | Húsið er nánast óbreytt frá upprunalegri gerð. |
| <i>Varðveislugildi:</i> | Ekki er talið að varðveislugildi hússins sé verulegt umfram önnur hús í Háalundi, en húsaröðin í heild sinni hefur nokkuð gildi. |

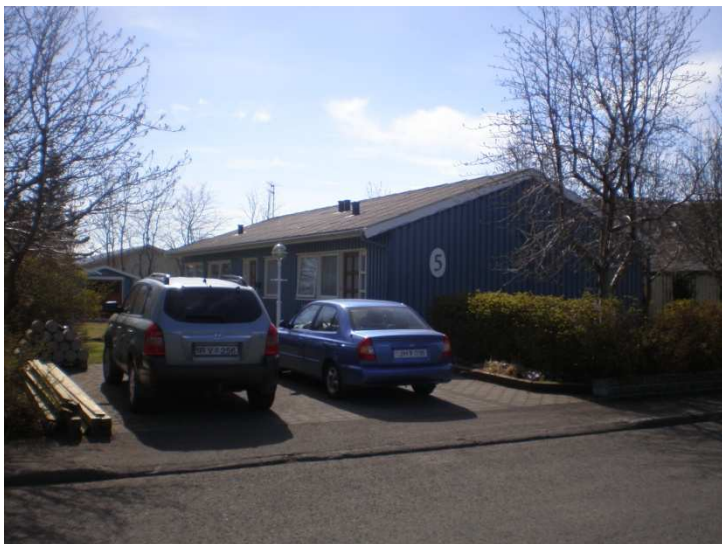
## Háilundur 5

| <i>Varðveislugildi:</i> | Ekki er talið að varðveislugildi hússins sé verulegt umfram önnur hús í Háalundi, en húsaröðin í heild sinni hefur nokkuð gildi. |

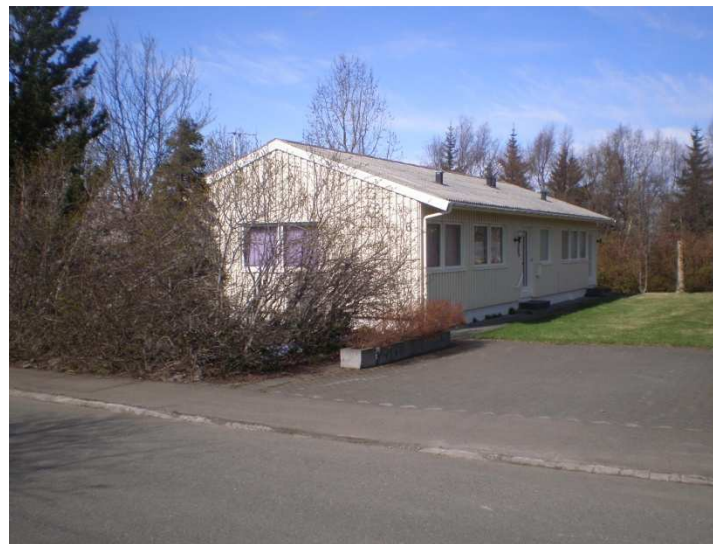
## Háilundur 6

| <i>Upprunaleg gerð:</i> | Húsið er nánast óbreytt frá upprunalegri gerð en stakstæð bílgeymsla var síðar byggð á lóðinni. |
| <i>Varðveislugildi:</i> | Ekki er talið að varðveislugildi hússins sé verulegt umfram önnur hús í Háalundi, en húsaröðin í heild sinni hefur nokkuð gildi. |

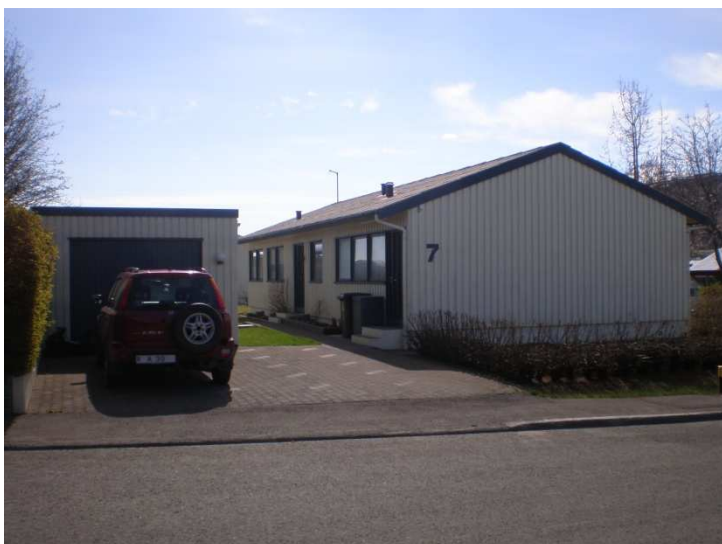
## Háilundur 7

| <i>Varðveislugildi:</i> | Ekki er talið að varðveislugildi hússins sé verulegt umfram önnur hús í Háalundi, en húsaröðin í heild sinni hefur nokkuð gildi. |

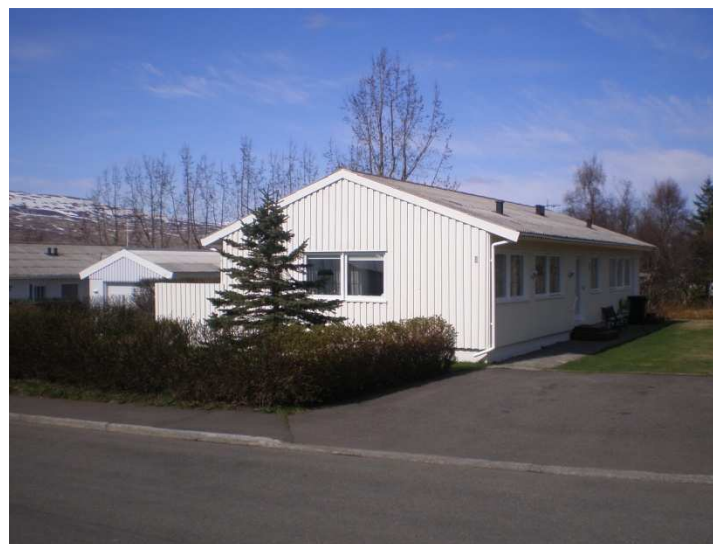
## Háilundur 8

| <i>Upprunaleg gerð:</i> | Húsið er nánast óbreytt frá upprunalegri gerð en stakstæð bílgeymsla var síðar byggð á lóðinni. |
| <i>Varðveislugildi:</i> | Ekki er talið að varðveislugildi hússins sé verulegt umfram önnur hús í Háalundi, en húsaröðin í heild sinni hefur nokkuð gildi. |

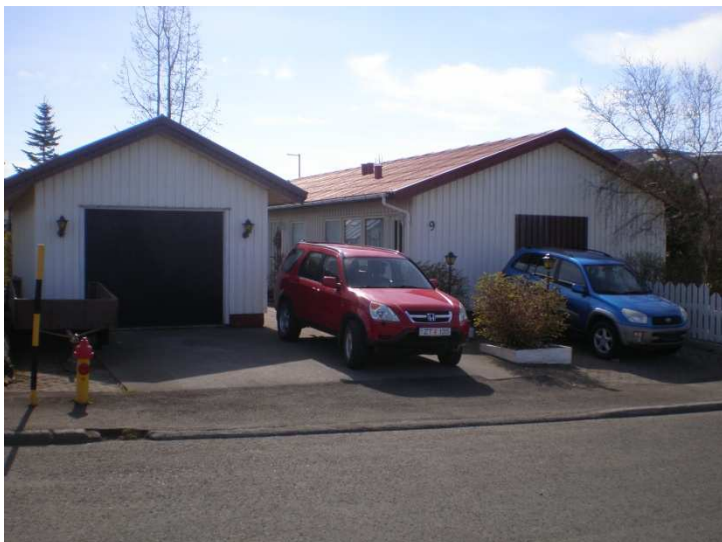
## Háilundur 9

| <i>Varðveislugildi:</i> | Ekki er talið að varðveislugildi hússins sé verulegt umfram önnur hús í Háalundi, en húsaröðin í heild sinni hefur nokkuð gildi. |

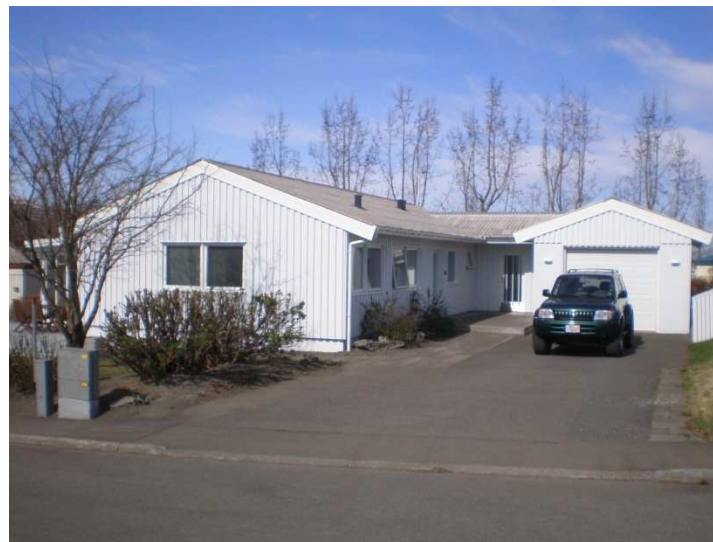
## Háilundur 10

| <i>Upprunaleg gerð:</i> | Húsið er nánast óbreytt frá upprunalegri gerð en stakstæð bílgeymsla var síðar byggð á lóðinni. |
| <i>Varðveislugildi:</i> | Ekki er talið að varðveislugildi hússins sé verulegt umfram önnur hús í Háalundi, en húsaröðin í heild sinni hefur nokkuð gildi. |

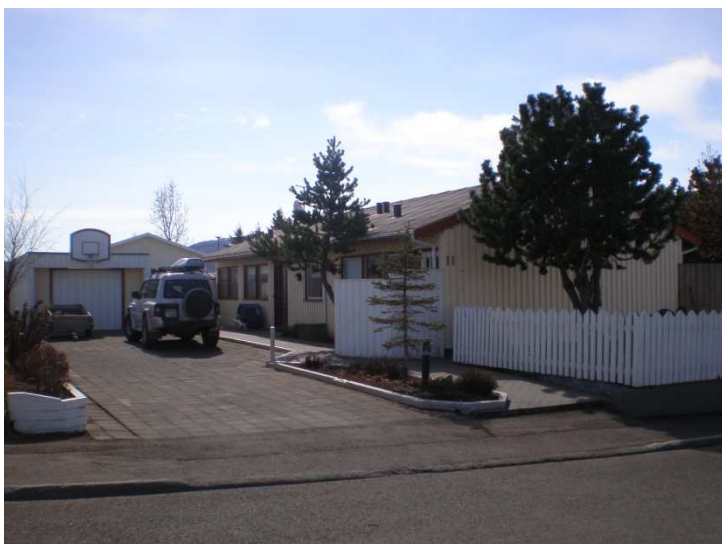
### Háilundur 11

| <i>Varðveislugildi:</i> | Ekki er talið að varðveislugildi hússins sé verulegt umfram önnur hús í Háalundi, en húsaröðin í heild sinni hefur nokkuð gildi. |

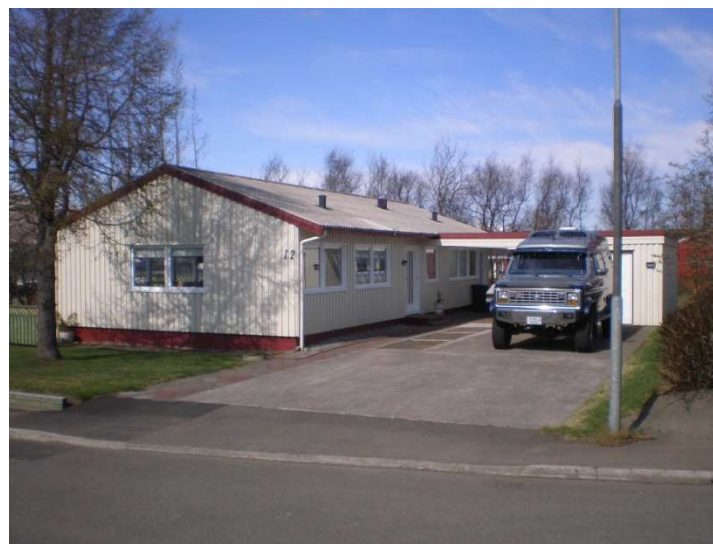
### Háilundur 12

| <i>Upprunaleg gerð:</i> | Húsið er nánast óbreytt frá upprunalegri gerð. |
| <i>Varðveislugildi:</i> | Ekki er talið að varðveislugildi hússins sé verulegt umfram önnur hús í Hjarðarlundi, en húsaröðin sunnan götunnar hefur nokkuð gildi. |

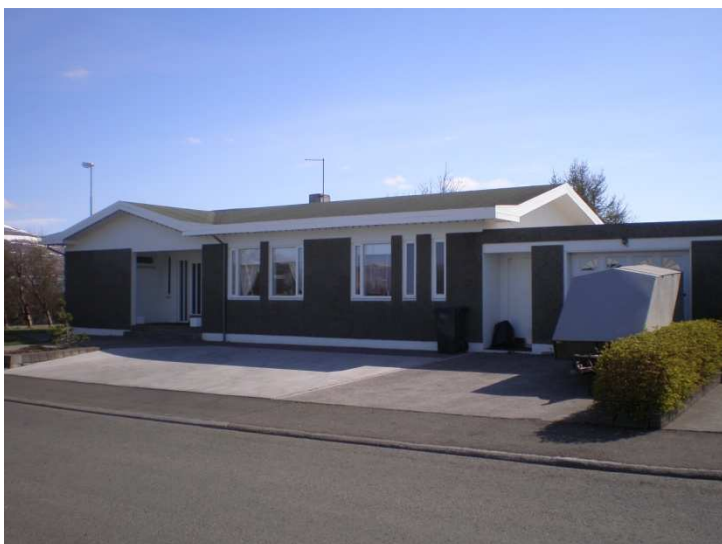
## Hjarðarlundur 1

| <i>Varðveislugildi:</i> | Ekki er talið að varðveislugildi hússins sé verulegt umfram önnur hús í Hjarðarlundi. |

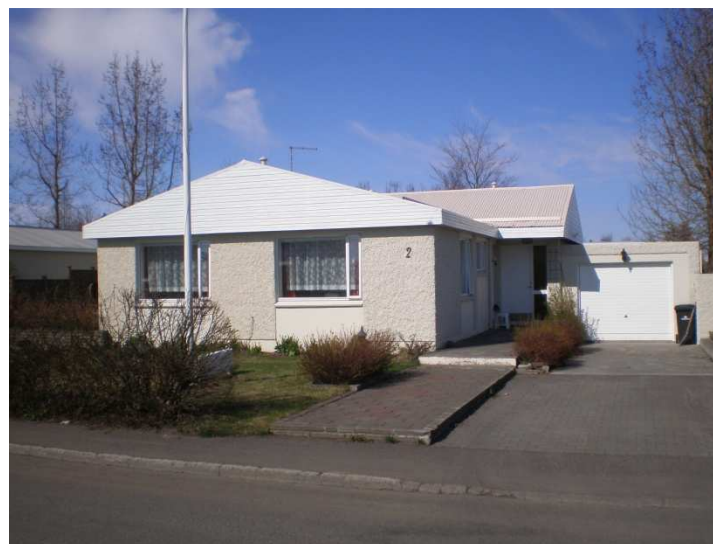
## Hjarðarlundur 2

| <i>Upprunaleg gerð:</i> | Húsið er nánast óbreytt frá upprunalegri gerð. |
| <i>Varðveislugildi:</i> | Ekki er talið að varðveislugildi hússins sé verulegt umfram önnur hús í Hjarðarlundi, en húsaröðin sunnan götunnar hefur nokkuð gildi. |

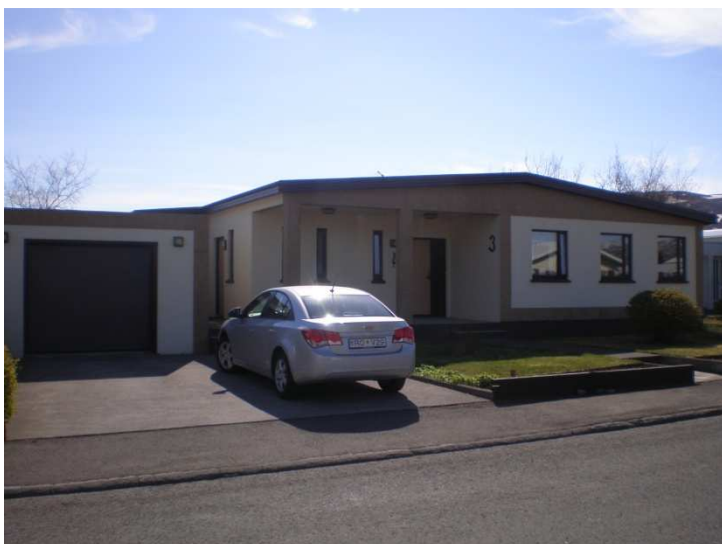
### Hjarðarlundur 3

| <i>Varðveislugildi:</i> | Ekki er talið að varðveislugildi hússins sé verulegt umfram önnur hús í götunni, en húsaröðin norðan götunnar hefur nokkuð gildi. |

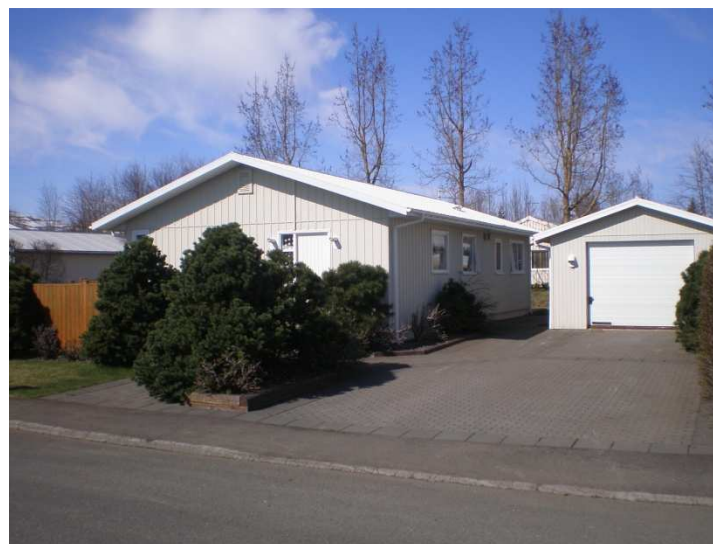
### Hjarðarlundur 4

| <i>Upprunaleg gerð:</i> | Húsið er nánast óbreytt frá upprunalegri gerð. |
| <i>Varðveislugildi:</i> | Ekki er talið að varðveislugildi hússins sé verulegt umfram önnur hús í Hjarðarlundi, en húsaröðin sunnan götunnar hefur nokkuð gildi. |

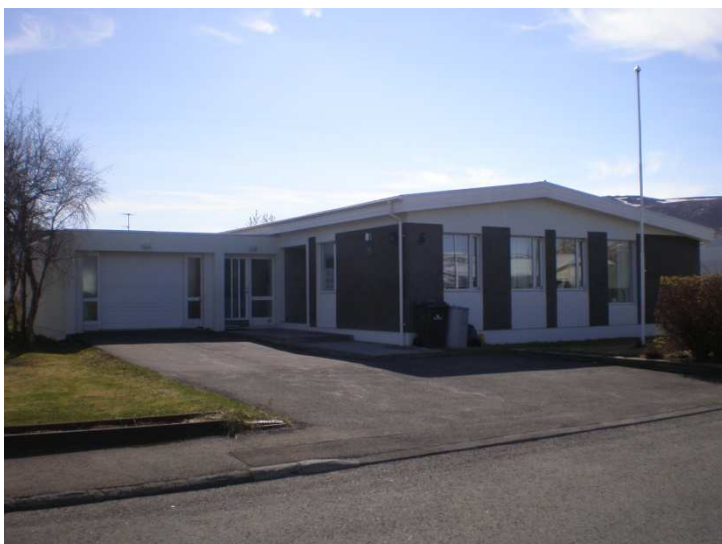
## Hjarðarlundur 5

| <i>Varðveislugildi:</i> | Ekki er talið að varðveislugildi hússins sé verulegt umfram önnur hús í götunni, en húsaröðin norðan götunnar hefur nokkuð gildi. |

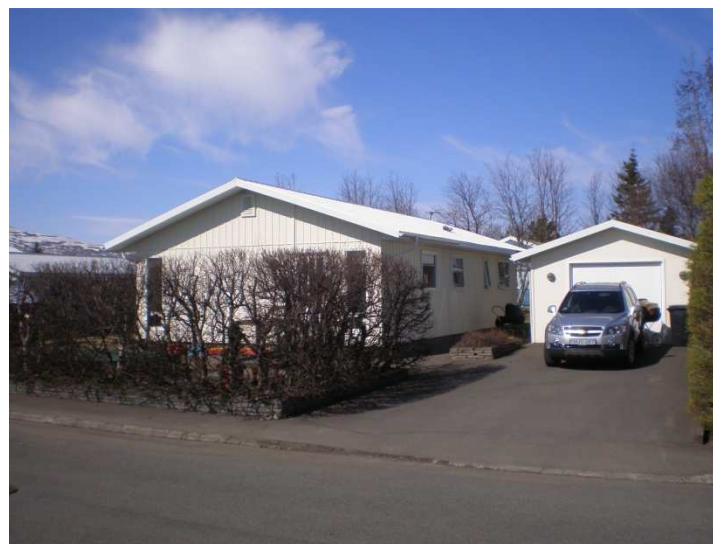
## Hjarðarlundur 6

| <i>Upprunaleg gerð:</i> | Húsið er nánast óbreytt frá upprunalegri gerð. |
| <i>Varðveislugildi:</i> | Ekki er talið að varðveislugildi hússins sé verulegt umfram önnur hús í Hjarðarlundi, en húsaröðin sunnan götunnar hefur nokkuð gildi. |

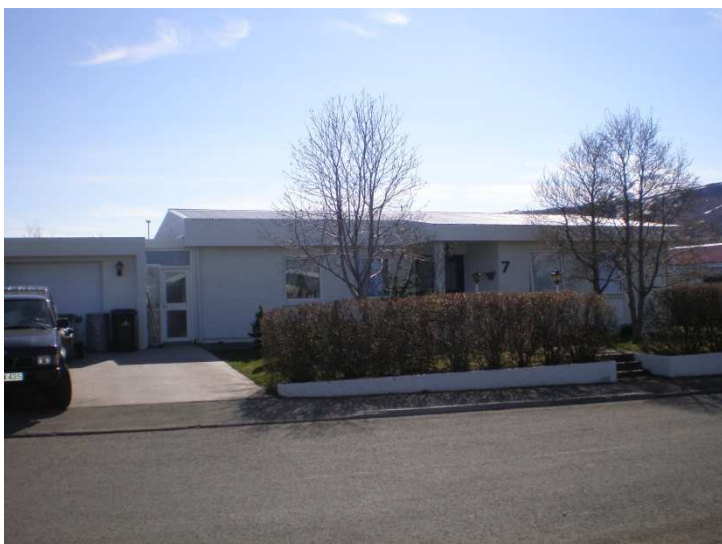
## Hjarðarlundur 7

| <i>Varðveislugildi:</i> | Ekki er talið að varðveislugildi hússins sé verulegt umfram önnur hús í götunni, en húsaröðin norðan götunnar hefur nokkuð gildi. |

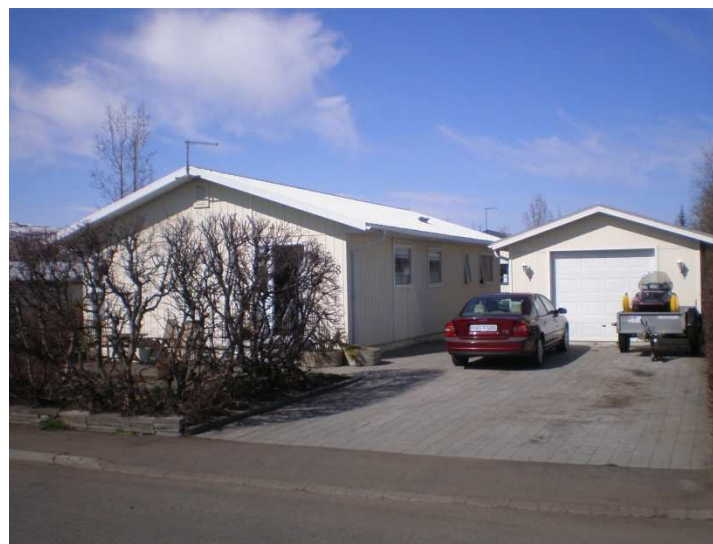
## Hjarðarlundur 8

| <i>Upprunaleg gerð:</i> | Húsið er nánast óbreytt frá upprunalegri gerð. |
| <i>Varðveislugildi:</i> | Ekki er talið að varðveislugildi hússins sé verulegt umfram önnur hús í Hjarðarlundi, en húsaröðin sunnan götunnar hefur nokkuð gildi. |

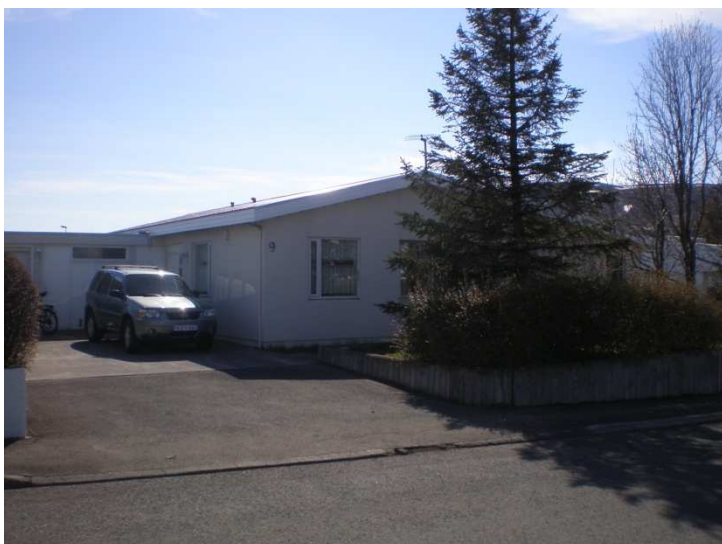
## Hjarðarlundur 9

| <i>Varðveislugildi:</i> | Ekki er talið að varðveislugildi hússins sé verulegt umfram önnur hús í götunni, en húsaröðin norðan götunnar hefur nokkuð gildi. |

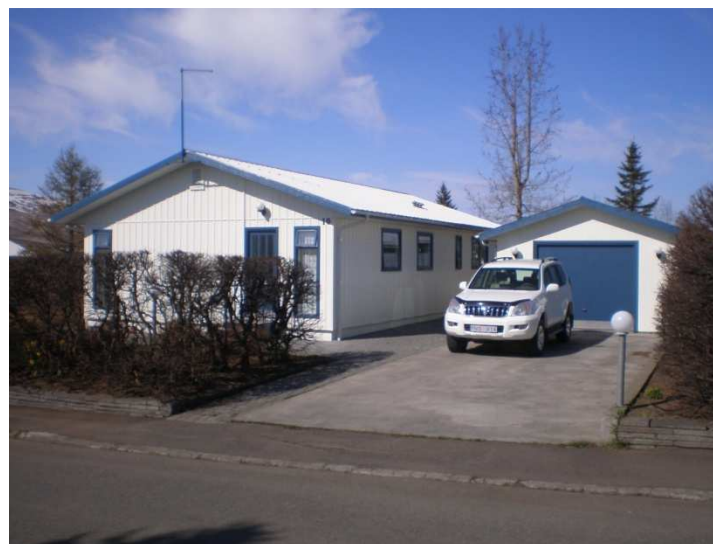
## Hjarðarlundur 10

| <i>Upprunaleg gerð:</i> | Húsið er nánast óbreytt frá upprunalegri gerð en stakstæð bílgeymsla var síðar byggð á lóðinni. |

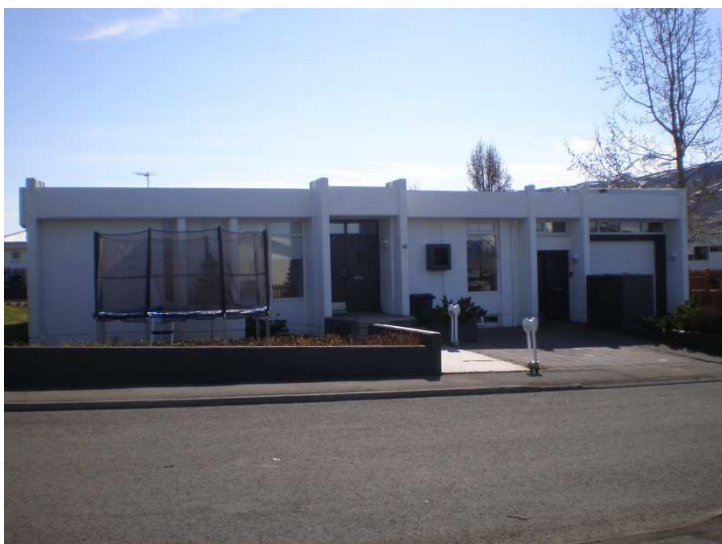
## Hjarðarlundur 11

| <i>Upprunaleg gerð:</i> | Húsið er nánast óbreytt frá upprunalegri gerð. |
| <i>Varðveislugildi:</i> | Ekki er talið að varðveislugildi hússins sé verulegt umfram önnur hús í Hjarðarlundi, en húsaröðin sunnan götunnar hefur nokkuð gildi. |

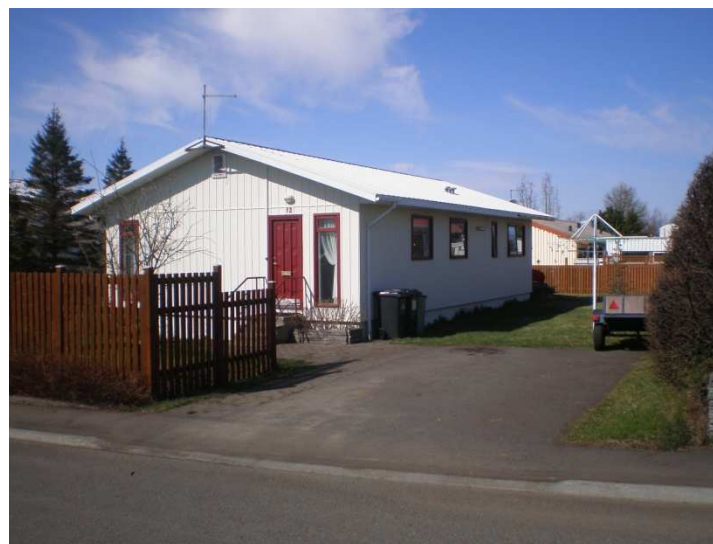
## Hjarðarlundur 12

| <i>Upprunaleg gerð:</i> | Húsið er nánast óbreytt frá upprunalegri gerð. |
| <i>Varðveislugildi:</i> | Ekki er talið að varðveislugildi hússins sé verulegt umfram önnur hús í Hjarðarlundi, en húsaröðin norðan götunnar hefur nokkuð gildi. |

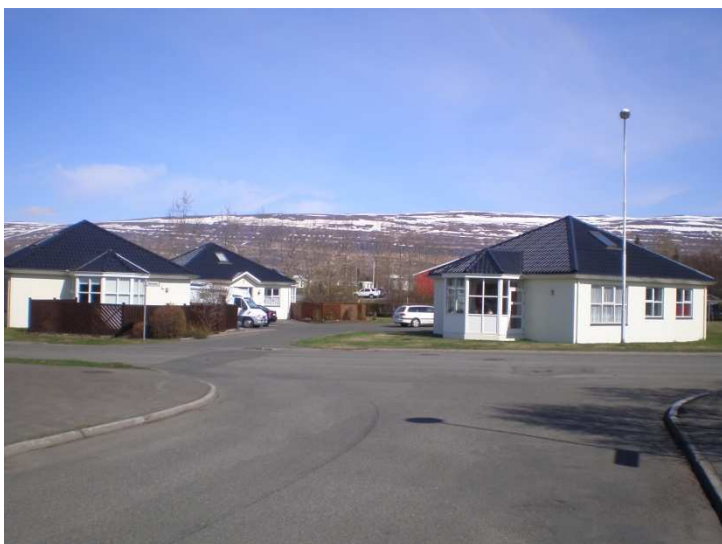
#### Barrlundur 1-4

| <i>Upprunaleg gerð:</i> | Húsin eru óbreytt frá upprunalegri gerð. |
| <i>Varðveislugildi:</i> | Ekki er talið að varðveislugildi húsanna sé verulegt umfram önnur hús í hverfinu, en húsaþyrpingarnar við Barrlund og Kjarrlund hafa nokkuð gild vegna sérstöðu sinnar í byggingarstíl. |

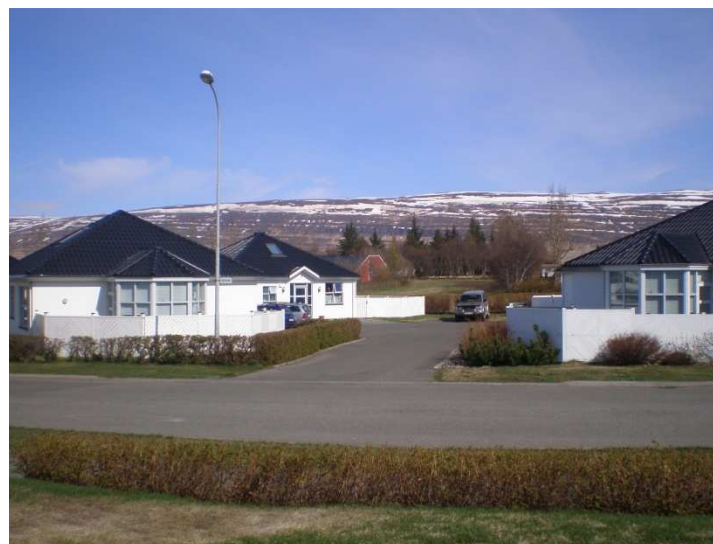
#### Kjarrlundur 1-4

| <i>Upprunaleg gerð:</i> | Húsin eru óbreytt frá upprunalegri gerð. |
| <i>Varðveislugildi:</i> | Ekki er talið að varðveislugildi húsanna sé verulegt umfram önnur hús í hverfinu, en húsaþyrpingarnar við Barrlund og Kjarrlund hafa nokkuð gild vegna sérstöðu sinnar í byggingarstíl. |

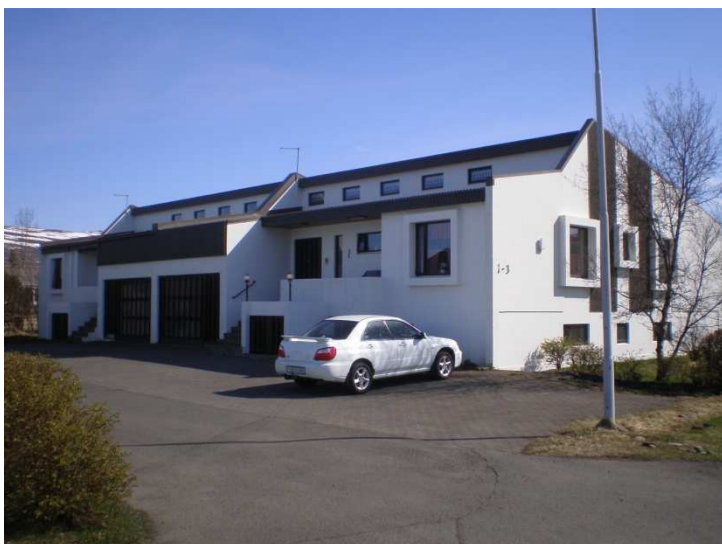
### Grenilundur 1-3

| <i>Upprunaleg gerð:</i> | Húsið er nánast óbreytt frá upprunalegri gerð. |
| <i>Varðveislugildi:</i> | Ekki er talið að varðveislugildi hússins sé verulegt umfram önnur hús í Grenilundi, en húsaröðin austan götunnar hefur nokkuð gildi. |

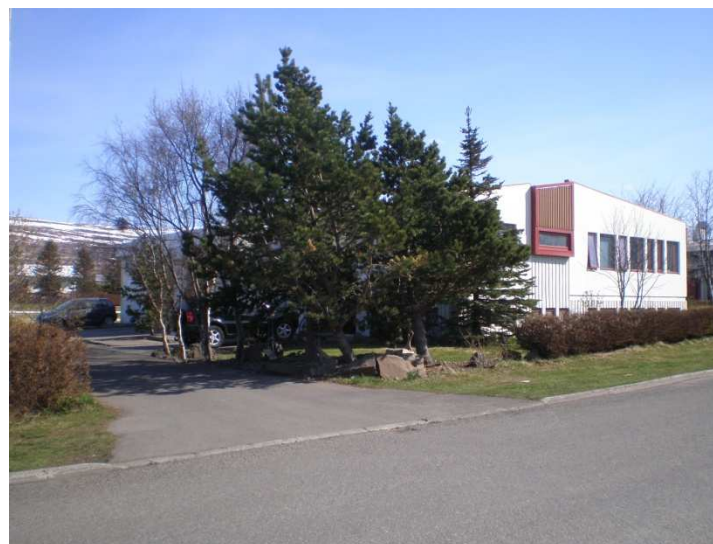
### Grenilundur 5-7

| <i>Upprunaleg gerð:</i> | Húsið er nánast óbreytt frá upprunalegri gerð. |
| <i>Varðveislugildi:</i> | Ekki er talið að varðveislugildi hússins sé verulegt umfram önnur hús í Grenilundi, en húsaröðin austan götunnar hefur nokkuð gildi. |

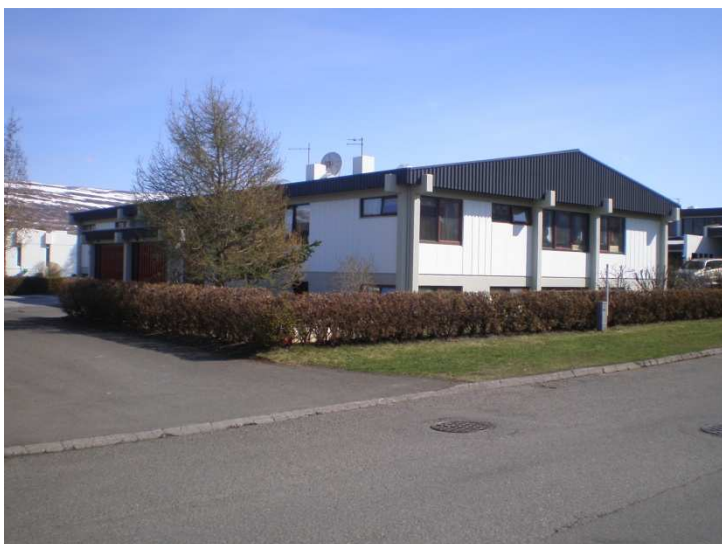
### Grenilundur 9-11

| <i>Upprunaleg gerð:</i> | Húsið er nánast óbreytt frá upprunalegri gerð. |
| <i>Varðveislugildi:</i> | Ekki er talið að varðveislugildi hússins sé verulegt umfram önnur hús í Grenilundi, en húsaröðin austan götunnar hefur nokkuð gildi. |

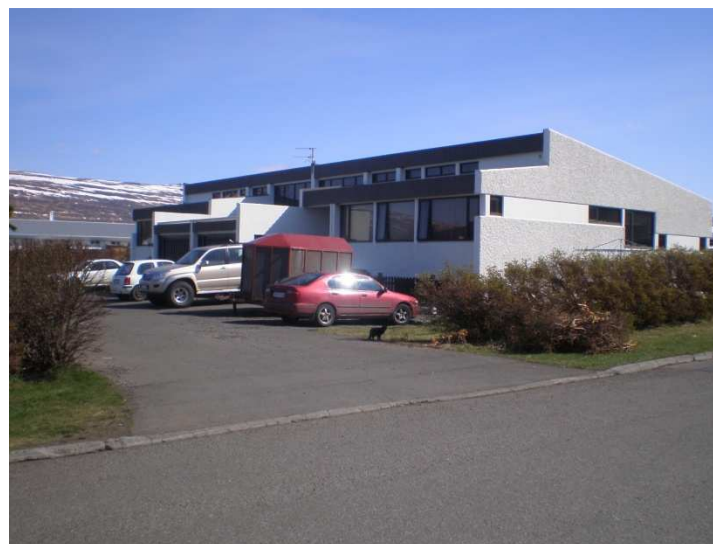
### Grenilundur 13-15

| <i>Upprunaleg gerð:</i> | Húsið er nánast óbreytt frá upprunalegri gerð. |
| <i>Varðveislugildi:</i> | Ekki er talið að varðveislugildi hússins sé verulegt umfram önnur hús í Grenilundi, en húsaröðin austan götunnar hefur nokkuð gildi. |

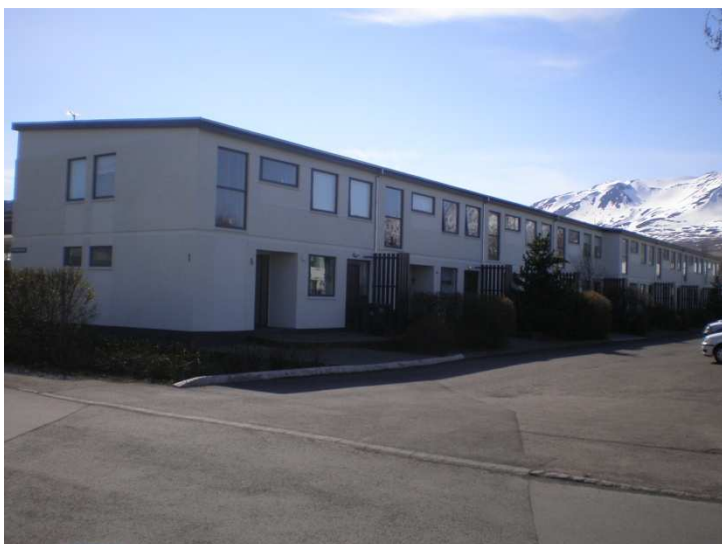
### Heiðarlundur 1

| <i>Upprunaleg gerð:</i> | Húsið er nánast óbreytt frá upprunalegri gerð. |
| <i>Varðveislugildi:</i> | Ekki er talið að varðveislugildi hússins sé verulegt umfram önnur hús í Heiðarlundi, en húsaröðin við Heiðarlund hefur nokkuð gildi. |

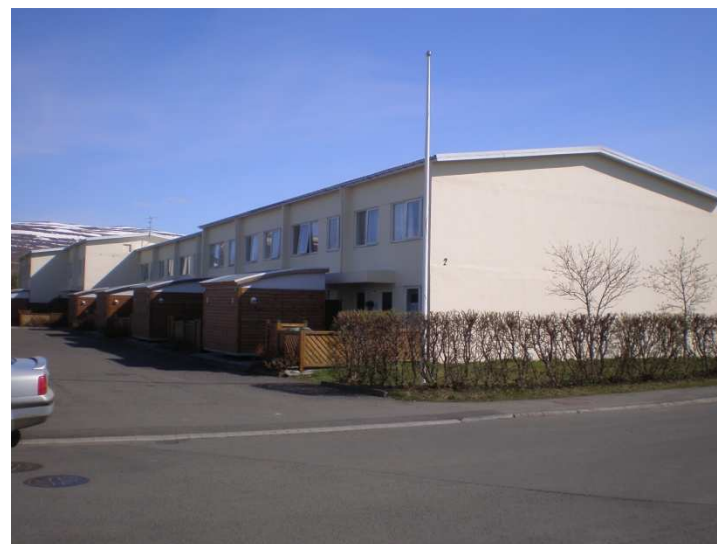
### Heiðarlundur 2

| <i>Upprunaleg gerð:</i> | Húsið er nánast óbreytt frá upprunalegri gerð fyrir utan sólstofur við tvær íbúðir og geymslur norðan við hverja íbúð. |
| <i>Varðveislugildi:</i> | Ekki er talið að varðveislugildi hússins sé verulegt umfram önnur hús í Heiðarlundi, en húsaröðin við Heiðarlund hefur nokkuð gildi. |

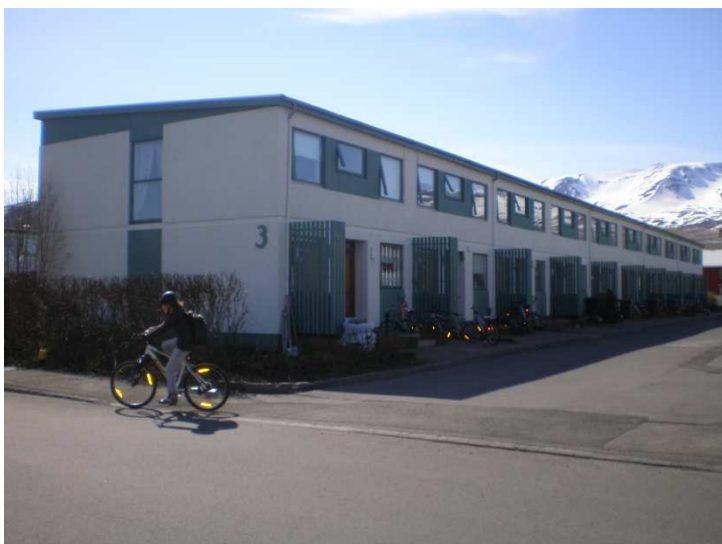
### Heiðarlundur 3

| <i>Upprunaleg gerð:</i> | Húsið er nánast óbreytt frá upprunalegri gerð. |
| <i>Varðveislugildi:</i> | Ekki er talið að varðveislugildi hússins sé verulegt umfram önnur hús í Heiðarlundi, en húsaröðin við Heiðarlund hefur nokkuð gildi. |

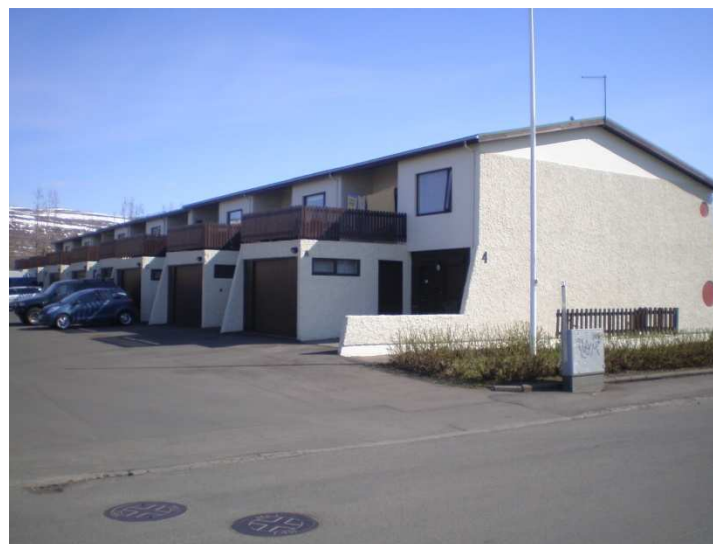
### Heiðarlundur 4

| <i>Upprunaleg gerð:</i> | Húsið er nánast óbreytt frá upprunalegri gerð. |
| <i>Varðveislugildi:</i> | Ekki er talið að varðveislugildi hússins sé verulegt umfram önnur hús í Heiðarlundi, en húsaröðin við Heiðarlund hefur nokkuð gildi. |

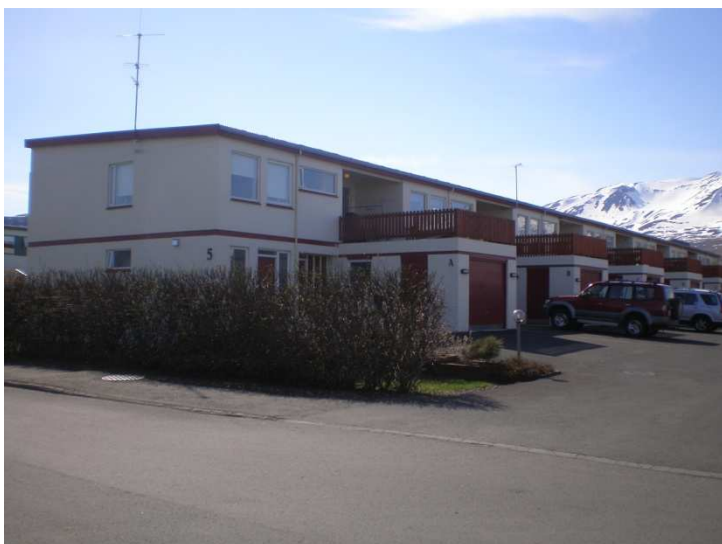
## Heiðarlundur 5

| <i>Upprunaleg gerð:</i> | Húsið er nánast óbreytt frá upprunalegri gerð. |
| <i>Varðveislugildi:</i> | Ekki er talið að varðveislugildi hússins sé verulegt umfram önnur hús í Heiðarlundi, en húsaröðin við Heiðarlund hefur nokkuð gildi. |

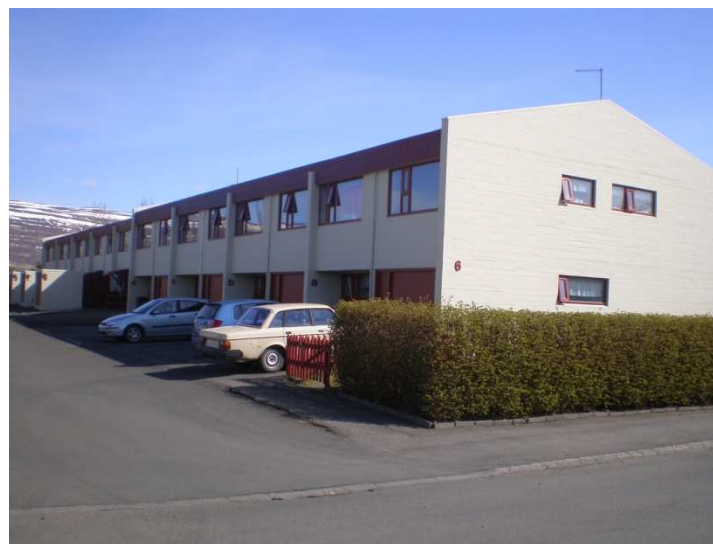
## Heiðarlundur 6

| <i>Upprunaleg gerð:</i> | Húsið er nánast óbreytt frá upprunalegri gerð. |
| <i>Varðveislugildi:</i> | Ekki er talið að varðveislugildi hússins sé verulegt umfram önnur hús í Heiðarlundi, en húsaröðin við Heiðarlund hefur nokkuð gildi. |

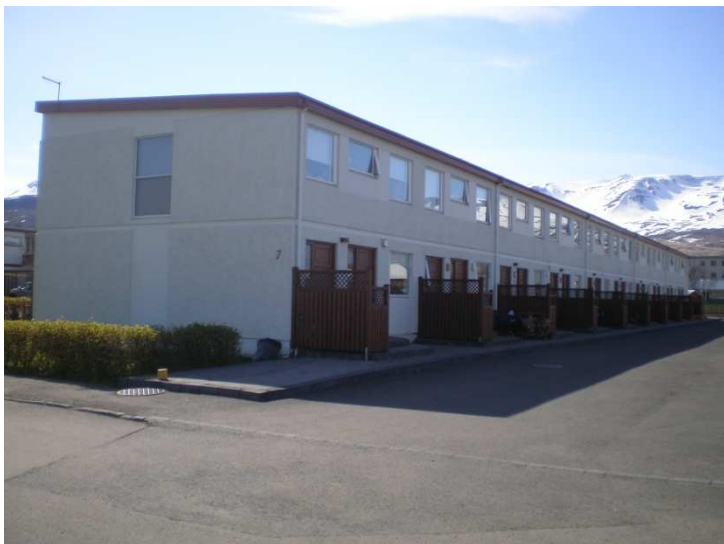
### Heiðarlundur 7

| <i>Upprunaleg gerð:</i> | Húsið er nánast óbreytt frá upprunalegri gerð. |
| <i>Varðveislugildi:</i> | Ekki er talið að varðveislugildi hússins sé verulegt umfram önnur hús í Heiðarlundi, en húsaröðin við Heiðarlund hefur nokkuð gildi. |

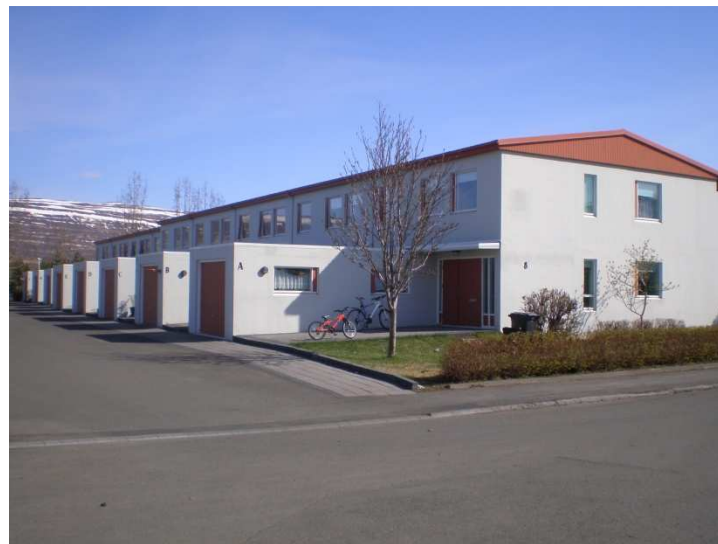
### Heiðarlundur 8

| <i>Upprunaleg gerð:</i> | Húsið er nánast óbreytt frá upprunalegri gerð. |
| <i>Varðveislugildi:</i> | Ekki er talið að varðveislugildi hússins sé verulegt umfram önnur hús í Heiðarlundi, en húsaröðin við Heiðarlund hefur nokkuð gildi. |
