AKUREYRARBÆR - HÚSAKÖNNUN LAXAGATA - HÓLABRAUT

**ÚTGÁFA 0.0
11.03.2011**

UNNIÐ FYRIR AKUREYRARBÆ

Akureyrarbær – húsakönnun

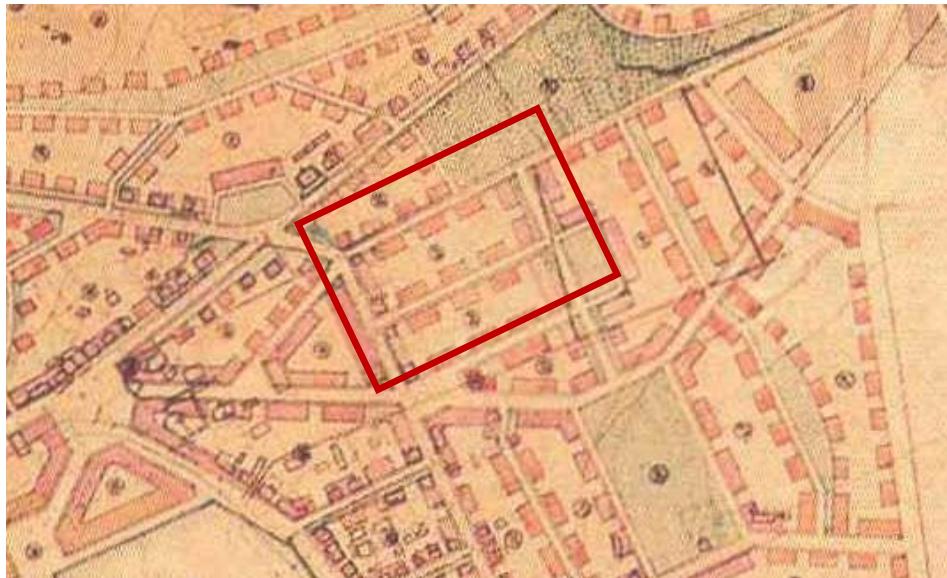
Árið 1927 var fyrsta aðalskipulag Akureyrar samþykkt og staðfest en aðalhöfundar þess voru Guðjón Samúelsson og Guðmundur Hannesson. Skv. þessu fyrsta aðalskipulagi átti byggðin í og við miðbæinn að vera þétt og fremur lágreist og ekki hærri en tveggja hæða. Í þessu skipulagi er gert ráð fyrir Hólabraut og Laxagötu og hefur byggð við göturnar að mestu leyti byggst upp í samræmi við þetta skipulag.

Hluti aðalskipulags Akureyrar 1927

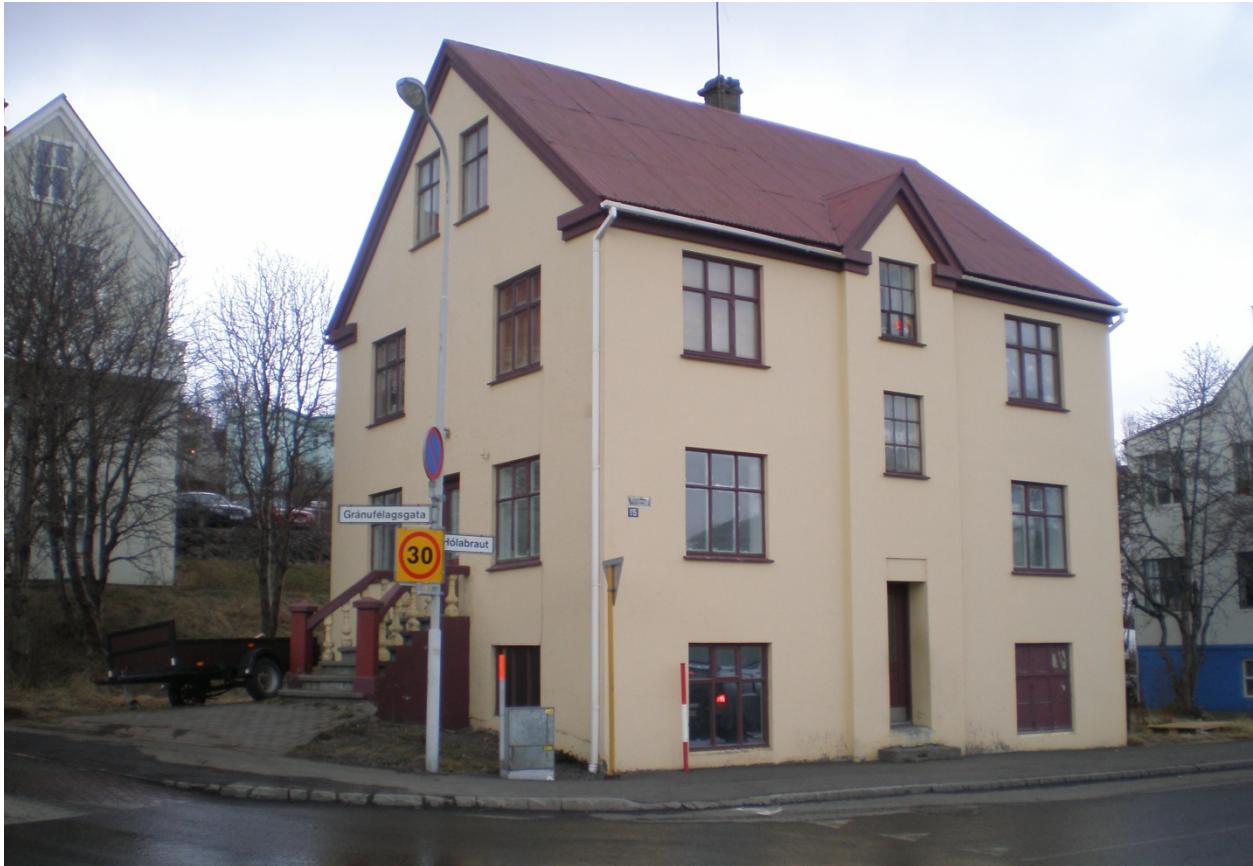
Hólabraut 15 (hús Sigurbjargar Pálsdóttur)

Byggingarár:	1931	Hönnuður:	Ókunnur
Aðal byggingarefni:	Steinsteypa	Klæðning:	Múrsléttatáð
Pakgerð:	Mænisþak, kvistur	Pakklæðning:	Bárujárn
Undirstöður:	Steinsteyptar	Útlit:	Tvílyft, kjallari, ris
Notkun:	Íbúðir (4)

Lýsing: Húsið er tvílyft steinsteypt hús með kjallara og risi, byggt árið 1931 fyrir Sigurbjörku Pálsdóttur en hönnuður er ókunnur. Húsið er svo til óbreytt frá upprunalegri gerð og er ástand hússins nokkuð gott.

Umhverfisgildi: Hefur gildi fyrir götumynd Hólabrautar vestanverðar og þennan hluta miðbæjarins þar sem húsið er reislulegt og stendur á áberandi stað á horni Hólabrautar og Gránufélagsgötu.

Húsið er nánast óbreytt frá upprunalegri gerð.

Húsið er hluti af þeirri húsaröð sem varð til eftir aðalskipulaginu frá árinu 1927. Talið er að húsið hafi mikið varðveislugildi staðsett á þessum áberandi stað við miðbæ Akureyrar.

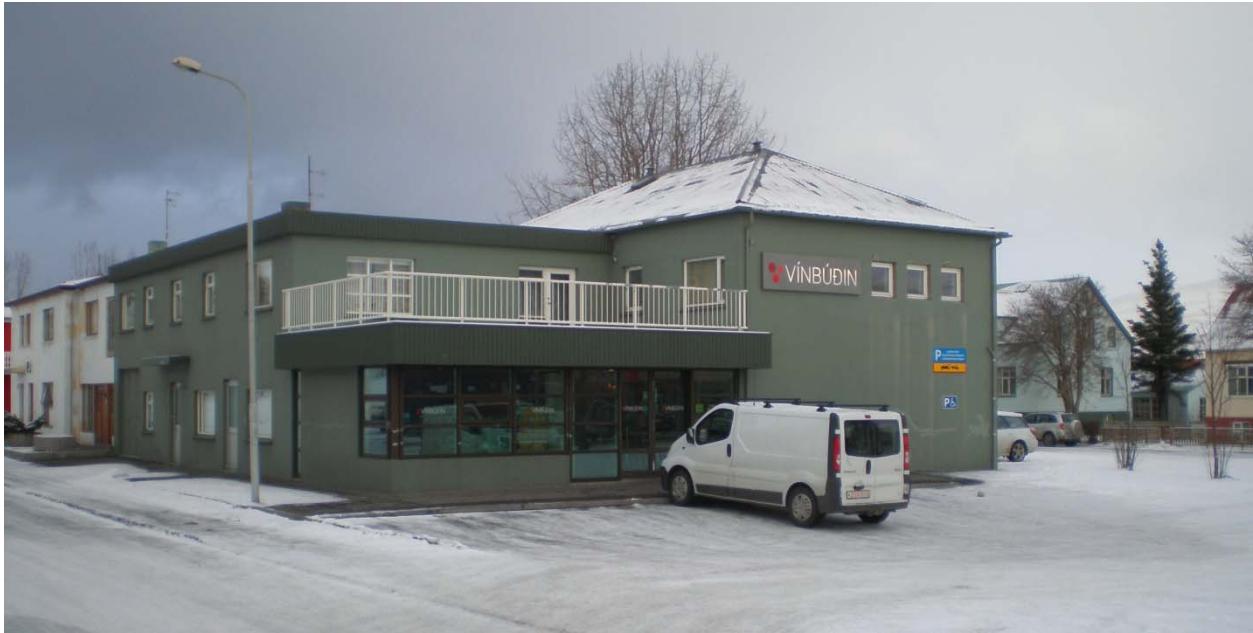
Hólabraut 16

<i>Byggingarár:</i>	1948 / 1953	<i>Hönnuður:</i>	Guðmundur Tómasson / Snorri Guðmundsson
<i>Aðal byggingarefni:</i>	Steinsteypa	<i>Klæðning:</i>	Múrsléttatáð
<i>Pakgerð:</i>	Slétt þak / Valmaþak	<i>Pakklæðning:</i>	Dúkur / Bárujárn
<i>Undirstöður:</i>	Steinsteyptar	<i>Útlit:</i>	Tvílyft, svalir
<i>Notkun:</i>	Verslun og íbúð (1)

Lýsing: Fyrsti hluti hússins er tvílyft steinsteypt hús með flötu þaki sem byggt var árið 1948 eftir teikningum Guðmundar Tómassonar. Árið 1953 var byggt við húsið til austurs og er það einnig tvílyft en með risi og valmaþaki. Hönnuður viðbyggingar var Snorri Guðmundsson. Árið 1986 var byggt við upprunalegt hús viðbygging á einni hæð til suðurs með flötu þaki sem nýtist einnig sem svalir fyrir efri hæð. Hönnuðir voru Ásmundur Harðarson og Karl-Eric Rocksén. Ástand hússins er mjög gott.

<i>Umhverfisgildi:</i>	Hefur gildi fyrir götumynd Hólabrautar austanverðar.
<i>Upprunaleg gerð:</i>	Húsið er töluvert breytt frá upprunalegri gerð vegna viðbygginga við húsið.
<i>Varðveislugildi:</i>	Húsið hefur nokkuð menningarsögulegt gildi þar sem Súkkulaðiverksmiðjan Linda var stofnuð í húsinu árið 1949 og hafði þar starfsemi sína til ársins 1961. Ekki er talið að varðveislugildi hússins sé verulegt umfram önnur hús í húsaröðinni austan Hólabrautar, en húsaröðin í heild sinni hefur nokkuð gildi.

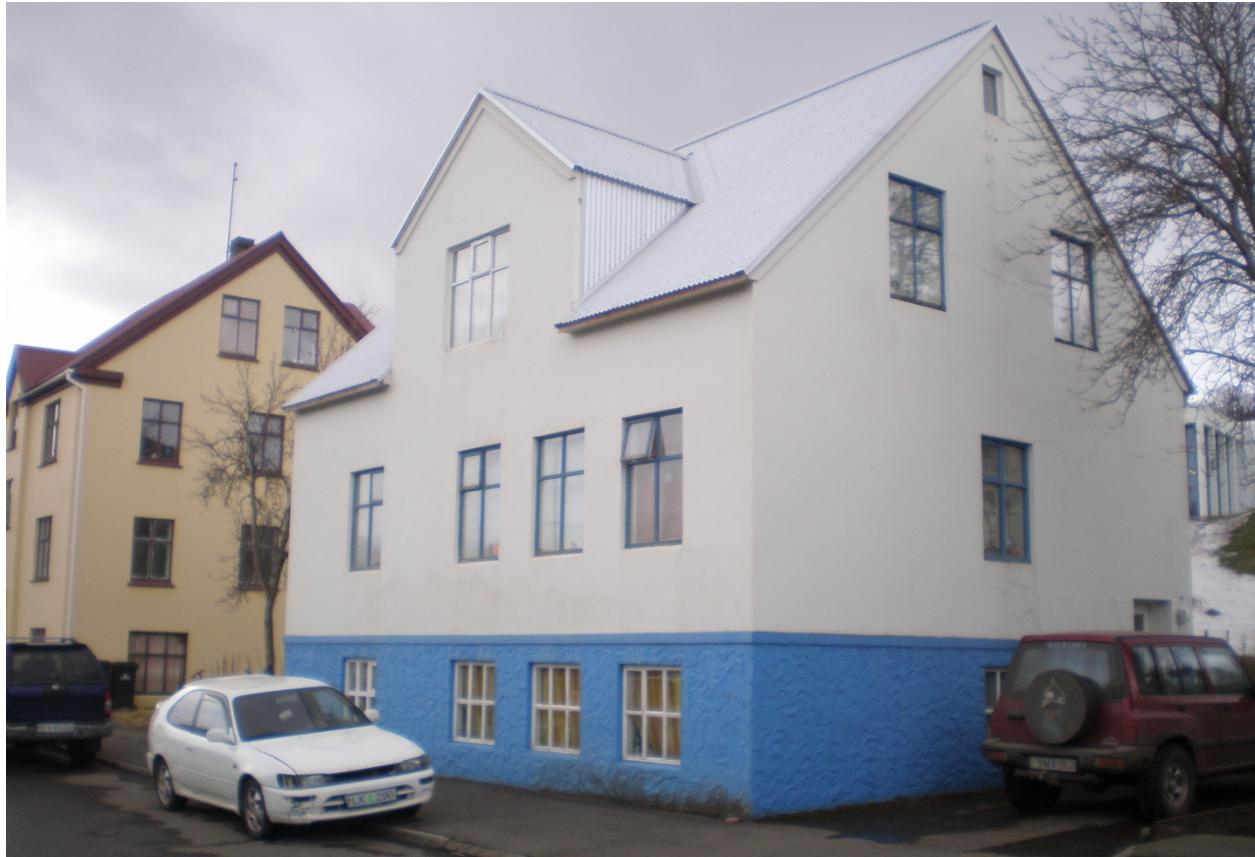
Hólabraut 17 (hús Olgeirs og Þórhalls Guðmundssona)

Byggingarár:	1933	Hönnuður:	Olgeir Guðmundsson
Aðal byggingarefni:	Steinsteypa	Klæðning:	Múrsléttar/munstruð múrhúð
Pakgerð:	Mænisþak, kvistur	Pakklæðning:	Bárujárn
Undirstöður:	Steinsteyptar	Útlit:	Einlyft, kjallari, ris
Notkun:	Íbúðir (2)

Lýsing: Húsið er einlyft steinsteypt hús með kjallara og risi, byggt árið 1933 fyrir Olgeir og Þórhall Guðmundssyni eftir teikningum Olgeirs Guðmundssonar. Húsið er svo til óbreytt frá upprunalegri gerð og er ástand hússins nokkuð gott.

Umhverfisgildi:	Hefur gildi fyrir götumynd Hólabrautar vestanverðar.
Upprunaleg gerð:	Húsið er nánast óbreytt frá upprunalegri gerð.
Varðveislugildi:	Talið er að húsið hafi nokkuð varðveislugildi en húsið myndar fallega ásýnd með Hólabraut 15 en húsin eru byggð í álíka byggingarstíl.

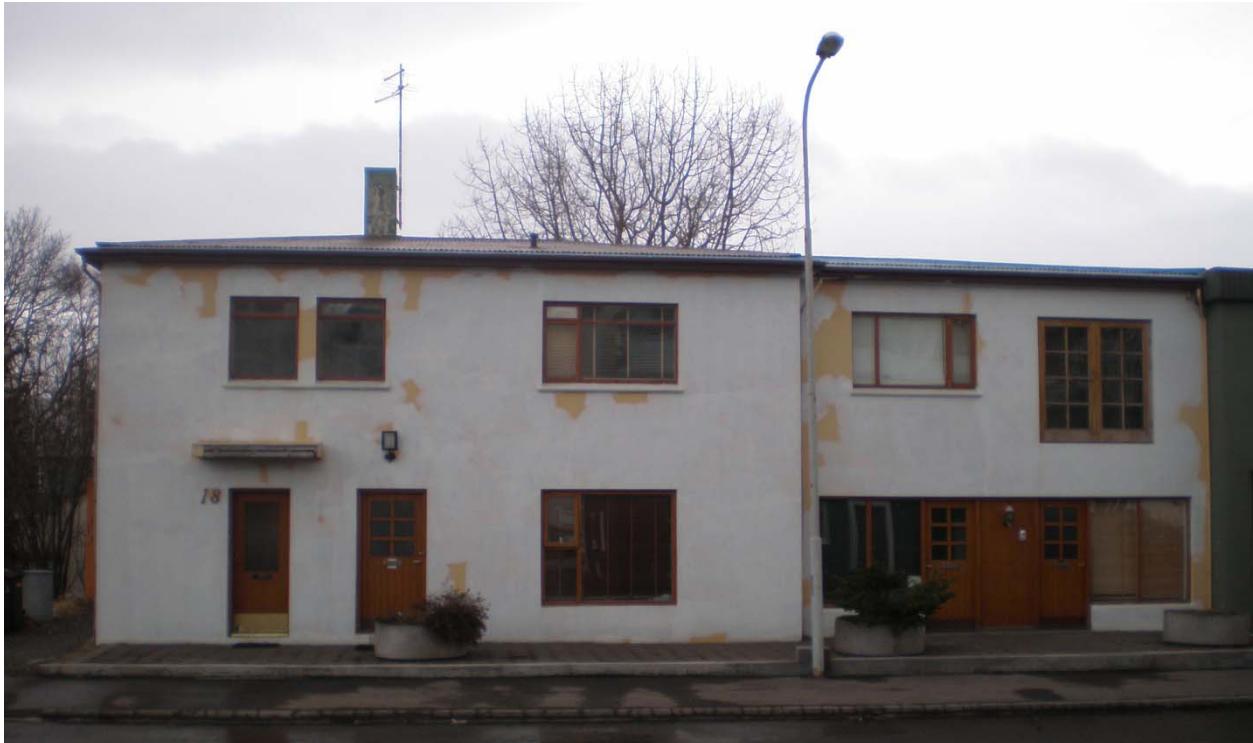
Hólabraut 18

Byggingarár:	1944	Hönnuður:	Guðmundur Tómasson
Aðal byggingarefni:	Steinsteypa	Klæðning:	Múrsléttar
Pakgerð:	Valmaþak	Pakklæðning:	Bárujárn
Undirstöður:	Steinsteyptar	Útlit:	Tvílyft, svalir
Notkun:	Íbúðir (4)

Lýsing: Húsið er tvílyft steinsteypt hús, byggt árið 1944 eftir teikningum Tryggva Jónatanssonar. Árið 1955 var byggð viðbygging við húsið til suðurs og með því var húsið samþyggjt Hólabraut 16. Við byggingin er í sama stíl og upprunalegt hús og er hún einnig á tveimur hæðum. Viðbygging var hönnuð af Guðmundi Gunnarssyni. Árið 1958 var byggð bílgeymsla norðan við húsið og er hún steinsteypt á einni hæð með flötu þaki.

Húsið er svo til óbreytt frá upprunalegri gerð og er ástand hússins gott.

Umhverfisgildi:	Hefur gildi fyrir götumynd Hólabrautar austanverðar.
Upprunaleg gerð:	Húsið er nánast óbreytt frá upprunalegri gerð.
Varðveislugildi:	Ekki er talið að varðveislugildi hússins sé verulegt umfram önnur hús í húsaröðinni austan Hólabrautar, en húsaröðin í heild sinni hefur nokkuð gildi.

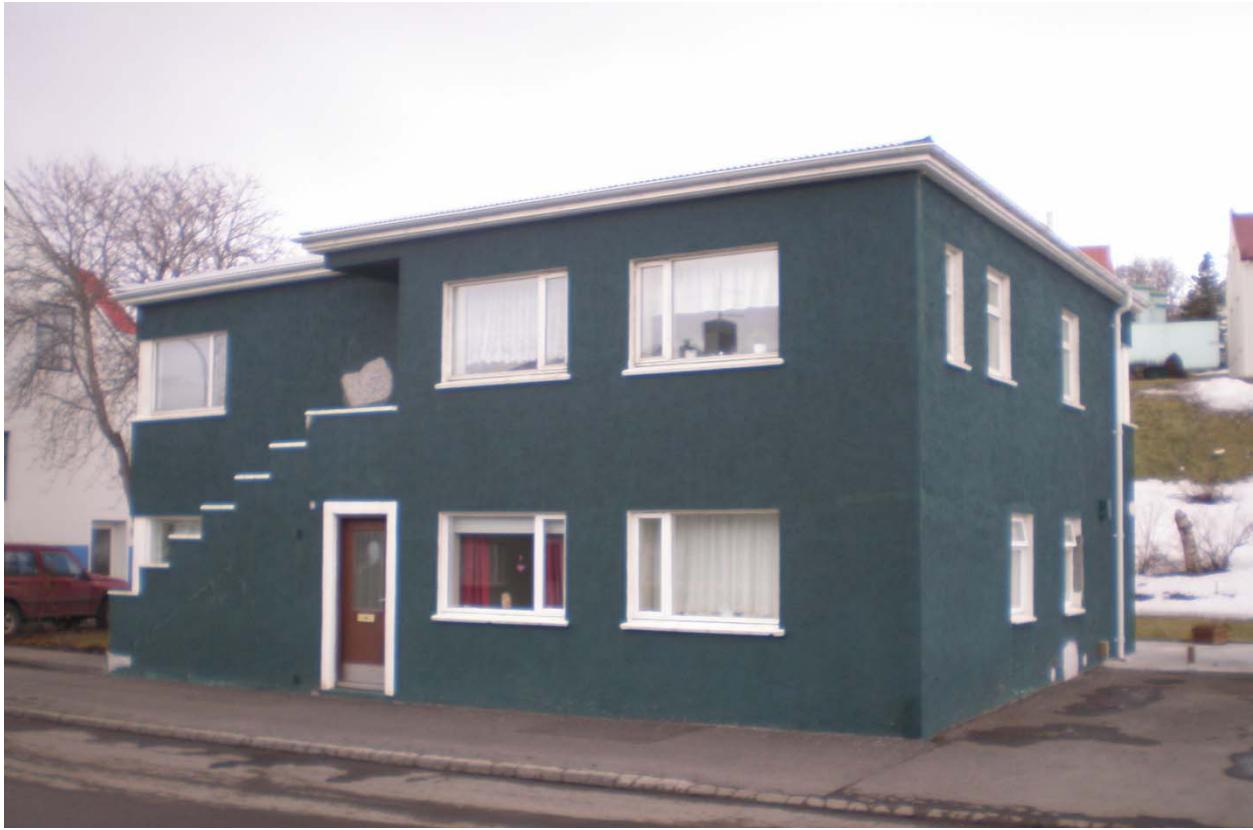
Hólabraut 19

Byggingarár:	1945	Hönnuður:	Guðmundur Tómasson
Aðal byggingarefni:	Steinsteypa	Klæðning:	Steining (steinmulningur)
Pakgerð:	Valmaþak	Pakklæðning:	Bárujárn
Undirstöður:	Steinsteyptar	Útlit:	Tvílyft, svalir
Notkun:	Íbúðir (2)		
Lýsing:	Húsið er tvílyft steinsteypt hús, byggt árið 1945 eftir teikningum Guðmundar Tómassonar. Steinmulningur er utan á húsinu en í seinni tíð hefur verið málad yfir steinmulninginn.		
	Húsið er svo til óbreytt frá upprunalegri gerð og er ástand hússins nokkuð gott.		
Varðveislumat:			
Umhverfisgildi:	Hefur óverulegt gildi fyrir götumynd Hólabrautar þar sem húsið er ekki í sama byggingarstíl og önnur hús vestan götunar.		
Upprunaleg gerð:	Húsið er nánast óbreytt frá upprunalegri gerð.		
Varðveislugildi:	Ekki er talið að varðveislugildi hússins mikið og er það talið minna en annarra húsa vestan götunar.

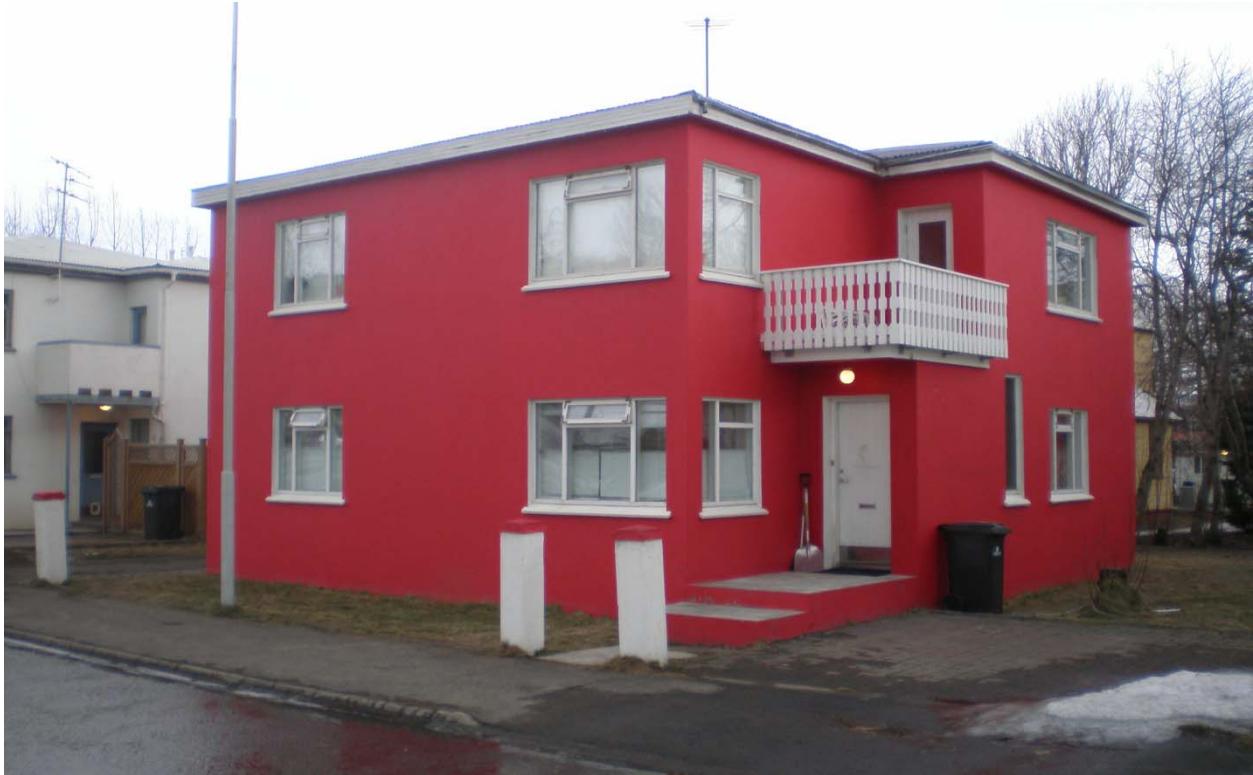
Hólabraut 20

Byggingarár:	1945	Hönnuður:	Guðmundur Gunnarsson
Aðal byggingarefni:	Steinsteypa	Klæðning:	Múrsléttatáð
Pakgerð:	Valmaþak	Pakklæðning:	Bárujárn
Undirstöður:	Steinsteyptar	Útlit:	Tvílyft, svalir
Notkun:	Íbúðir (2)

Lýsing: Húsið er tvílyft steinsteypt hús, byggt árið 1945 eftir teikningum Guðmundar Gunnarssonar.
Húsið er svo til óbreytt frá upprunalegri gerð og er ástand hússins gott.

Umhverfisgildi:	Hefur gildi fyrir götumynd Hólabrautar austanverðar.
Upprunaleg gerð:	Húsið er nánast óbreytt frá upprunalegri gerð.
Varðveislugildi:	Ekki er talið að varðveislugildi hússins sé verulegt umfram önnur hús í húsaröðinni austan Hólabrautar, en húsaröðin í heild sinni hefur nokkuð gildi.

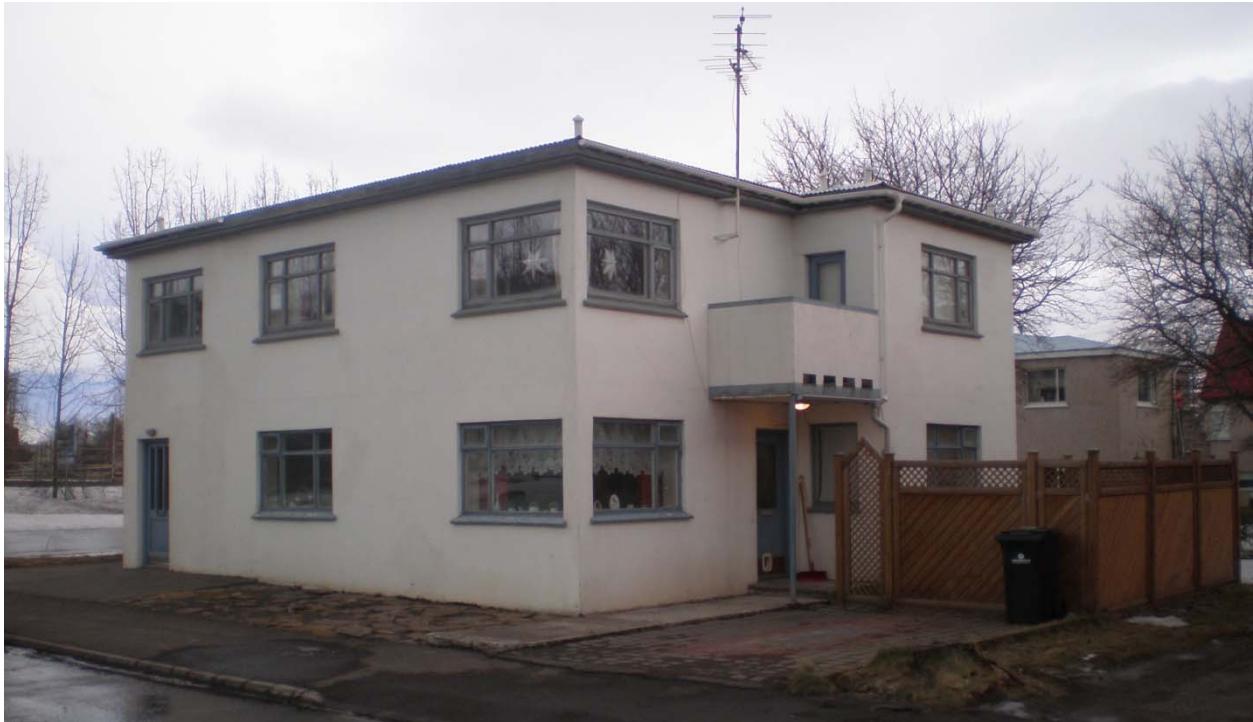
Hólabraut 22

Byggingarár:	1947	Hönnuður:	Tryggvi Jónatansson
Aðal byggingarefni:	Steinsteypa	Klæðning:	Múrsléttar
Pakgerð:	Valmaþak	Pakkklæðning:	Bárujárn
Undirstöður:	Steinsteyptar	Útlit:	Tvílyft, svalir
Notkun:	Íbúðir (2)

Lýsing: Húsið er tvílyft steinsteypt hús, byggt árið 1947 eftir teikningum Tryggva Jónatanssonar. Húsið er svo til óbreytt frá upprunalegri gerð og er ástand hússins gott.

Umhverfisgildi:	Hefur gildi fyrir götumynd Hólabrautar austanverðar.
Upprunaleg gerð:	Húsið er nánast óbreytt frá upprunalegri gerð.
Varðveislugildi:	Ekki er talið að varðveislugildi hússins sé verulegt umfram önnur hús í húsaröðinni austan Hólabrautar, en húsaröðin í heild sinni hefur nokkuð gildi.

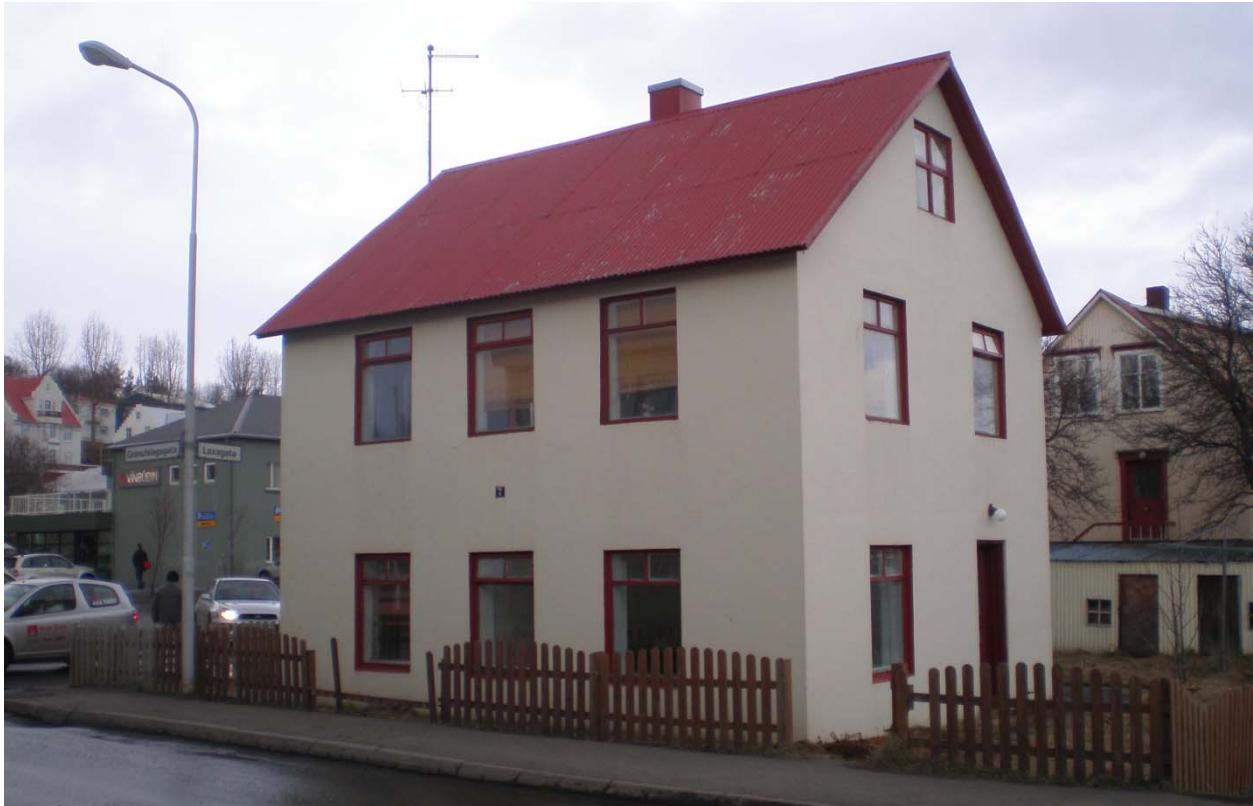
Gránufélagsgata 7

Byggingarár:	1912	Hönnuður:	Ókunnur
Aðal byggingarefni:	Steinsteypa	Klæðning:	Múrsléttatíð
Þakgerð:	Mænisþak	Pakklæðning:	Bárujárn
Undirstöður:	Steinsteyptar	Útlit:	Tvílyft, ris
Notkun:	Íbúðir (2)

Lýsing: Ingvar Ingvarsson sótti um að byggja hús á lóðinni í september árið 1912 og stóð húsið þá á horni Gránufélagsgötu og Túngötu (sem nú er aflögð). Húsið er tvílyft steinsteypt hús en hönnuður hússins er ókunnur. Húsið er svo til óbreytt frá upprunalegri gerð og er ástand hússins nokkuð gott.

Umhverfisgildi: Hefur ekkert sérstakt umhverfisgildi en húsið stendur stakt við Gránufélagsgötu og því tilheyrir götumynd þess frekar Laxagötu, þrátt fyrir að gafl hússins snúi að Laxagötu.

Upprunaleg gerð: Húsið er nánast óbreytt frá upprunalegri gerð.

Varðveislugildi: Ekki er talið er að varðveislugildi hússins sé mikið og heldur ekki hluti þess í götumynd Gránufélagsgötu eða Laxagötu. Gert er ráð að húsið víki í gildandi deiliskipulagi.

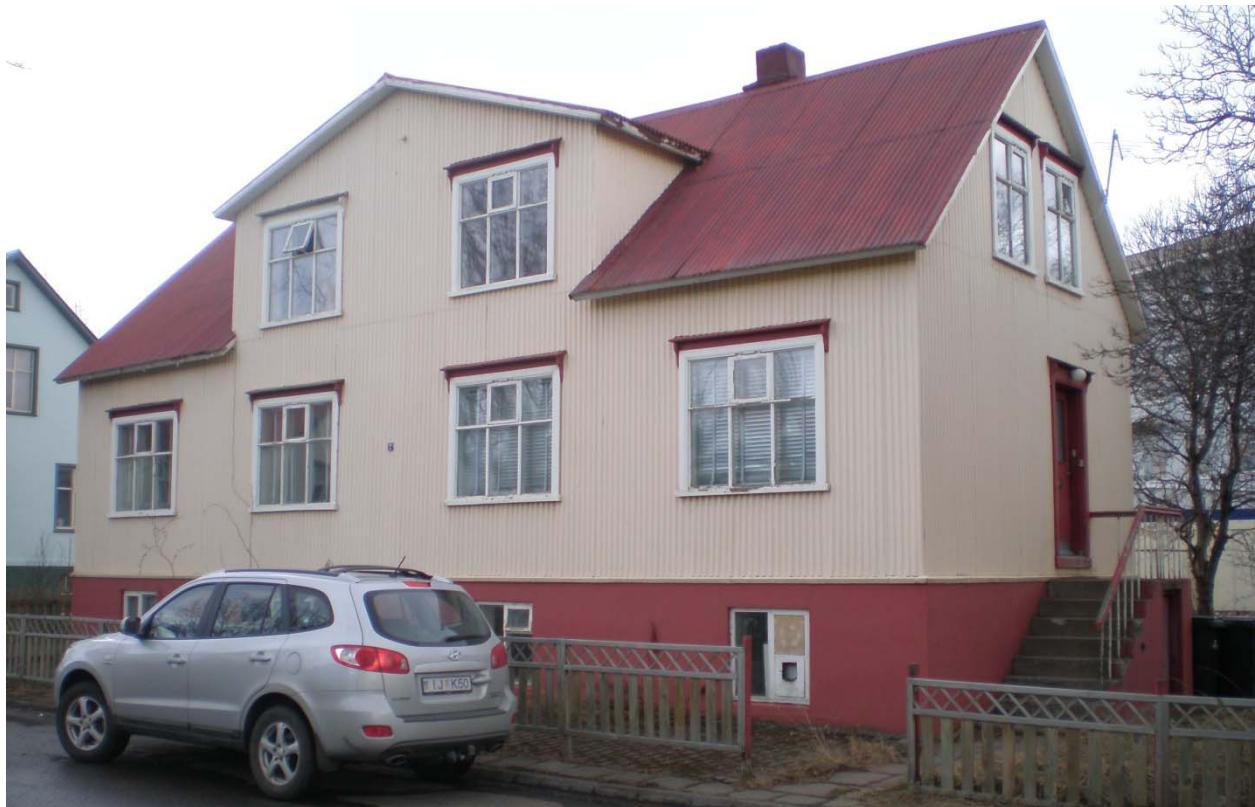
Laxagata 2

Byggingarár:	1932	Hönnuður:	Halldór Halldórsson
Aðal byggingarefni:	Timbur/steinsteypa	Klæðning:	Bárujárn/múrhúðað
Pakgerð:	Mænisþak, kvistur	Pakklæðning:	Bárujárn
Undirstöður:	Steinsteyptar	Útlit:	Einlyft,kjallari, ris
Notkun:	Íbúðir (4)

Lýsing: Jóni Stefánssyni kaupmanni var veitt heimild til að byggja hús við Laxagötu 2 árið 1932. Húsið er einlyft timburhús með kjallara og risi, byggt eftir teikningum Halldórs Halldórssonar.
Húsið er svo til óbreytt frá upprunalegri gerð og er ástand hússins sæmilegt.

Umhverfisgildi:	Hefur gildi fyrir götumynd Laxagötu en einnig vegna byggingarstíls hússins en húsið er mjög reisulegt og áberandi í umhverfi sínu.
Upprunaleg gerð:	Húsið er nánast óbreytt frá upprunalegri gerð.
Varðveislugildi:	Talið er að húsið hafi nokkuð varðveislugildi en húsið myndar fallega ásýnd með öðrum húsum við austanverða Laxagötu.

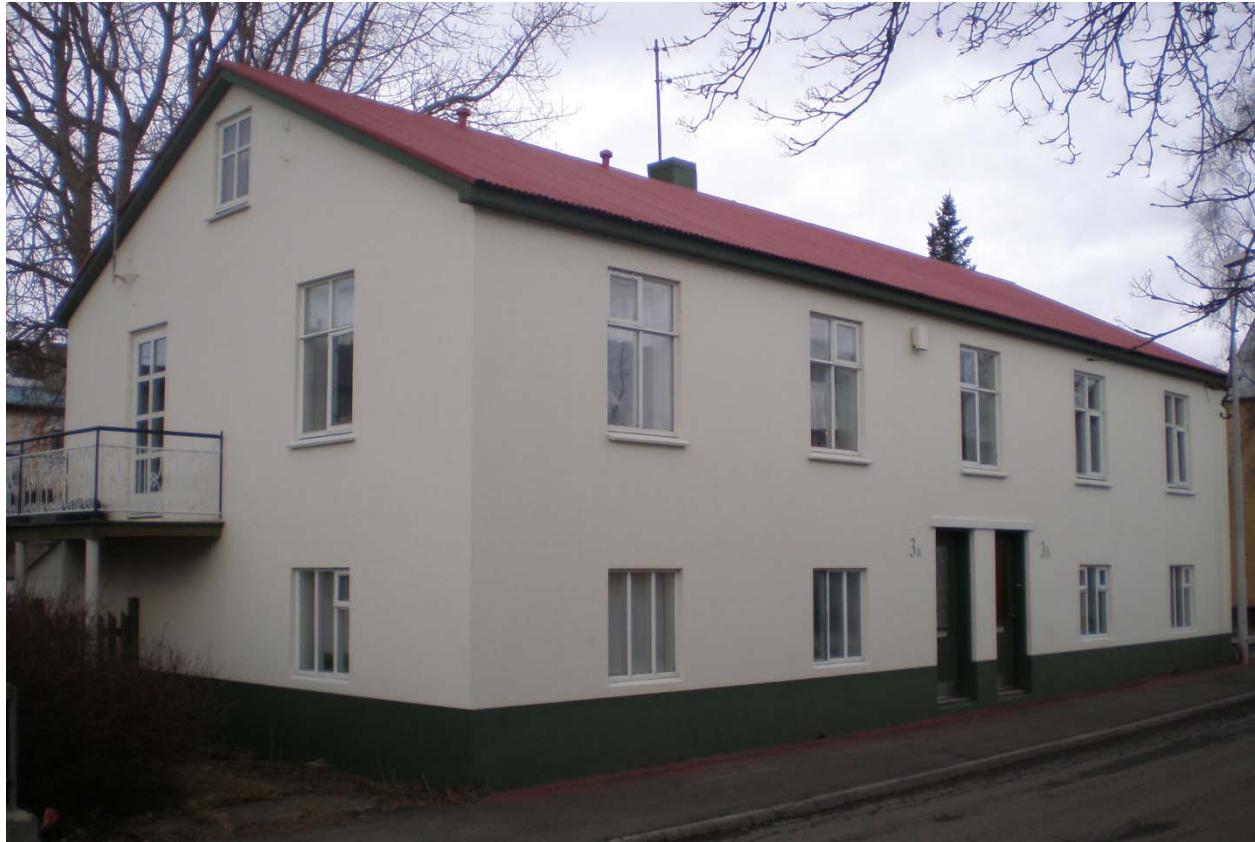
Laxagata 3a og 3b

Byggingarár:	1933	Hönnuður:	Tryggvi Jónatansson
Aðal byggingarefni:	Steinsteypa	Klæðning:	Múrsléttatáð
Pakkerð:	Mænisþak	Pakklæðning:	Bárujárn
Undirstöður:	Steinsteyptar	Útlit:	Tvílyft, ris, svalir
Notkun:	Íbúðir (2)

Lýsing: Ebenharð Jónsson fékk leyfi til að byggja hús við Laxagötu 3 árið 1933. Húsið er tvílyft steinsteypt parhús og er það byggt eftir teikningum Tryggva Jónatanssonar. Árið 1995 var tvöfold bílgeymsla byggð norðvestan við núverandi hús. Bílgeymslan er úr timbri með mænisþaki sem klætt er bárujárni. Hönnuður bílgeymslu var Einar Jóhannsson. Húsið er lítið breytt frá upprunalegri gerð og er ástand hússins gott.

Umhverfisgildi:	Hefur gildi fyrir götumynd Laxagötu.
Upprunaleg gerð:	Húsið er nánast óbreytt frá upprunalegri gerð en bílgeymsla hefur verið byggð norðan hússins.
Varðveislugildi:	Talið er að húsið hafi nokkuð varðveislugildi en húsið hefur fallega ásýnd, staðsett við gangstétt meðfram Laxagötu vestanverðri.

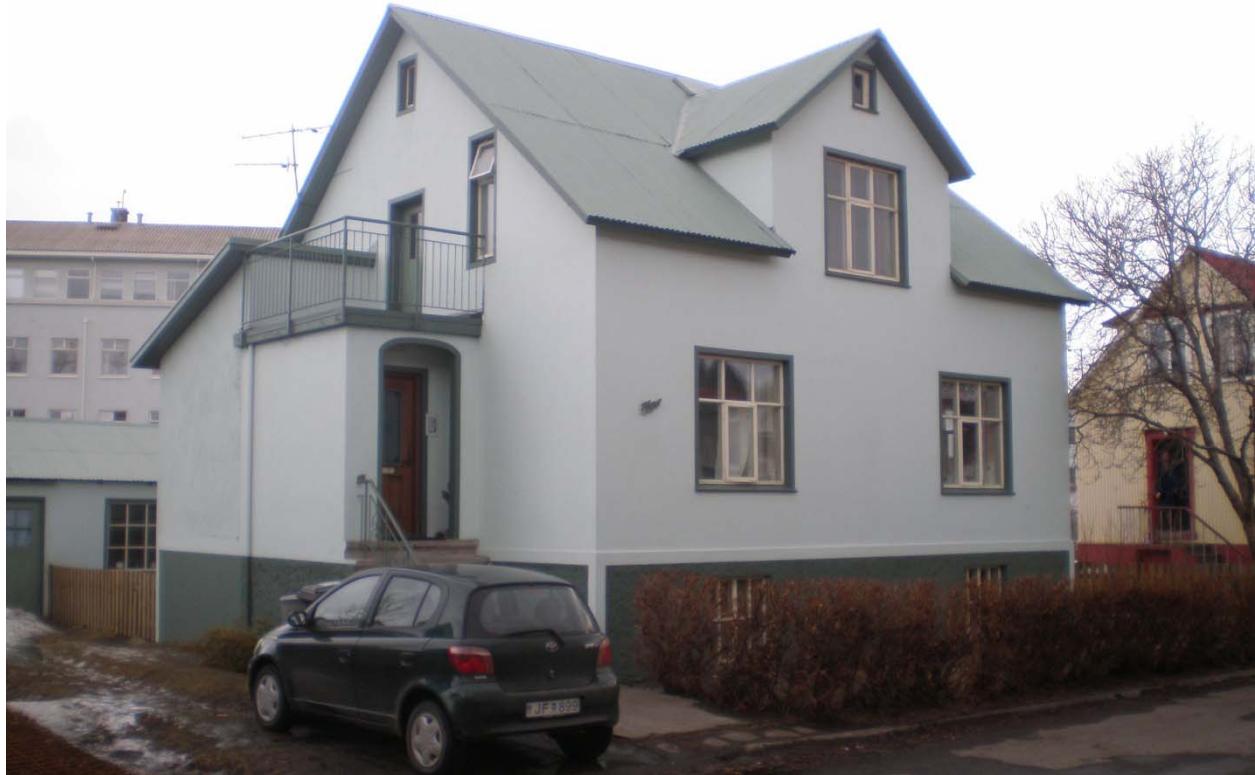
Laxagata 4

Byggingarár:	1932	Hönnuður:	Tryggvi Jónatansson
Aðal byggingarefni:	Steinsteypa	Klæðning:	Múrsléttar
Pakgerð:	Mænisþak, kvistur	Pakklæðning:	Bárujárn
Undirstöður:	Steinsteyptar	Útlit:	Einlyft, kjallari, ris, svalir
Notkun:	Íbúð (1)

Lýsing: Sigfúsi Grímssyni var veitt heimild til að byggja hús við Laxagötu 4 árið 1932. Húsið er einlyft steinsteypt hús með kjallara og risi, byggt eftir teikningum Tryggva Jónatanssonar.

Árið 1946 var byggð geymsla á baklóð við húsið og er hún steinsteypt með mænisþaki sem klætt er bárujárn. Hönnuður geymslu var Snorri Guðmundsson. Húsið og geymsla eru svo til óbreytt frá upprunalegri gerð og er ástand hússins gott og geymslunnar nokkuð gott.

Umhverfisgildi:	Hefur gildi fyrir götumynd Laxagötu.
Upprunaleg gerð:	Húsið og geymslan eru nánast óbreytt frá upprunalegri gerð.
Varðveislugildi:	Ekki er talið að varðveislugildi hússins sé verulegt umfram önnur hús í húsaröðinni austan Laxagötu.

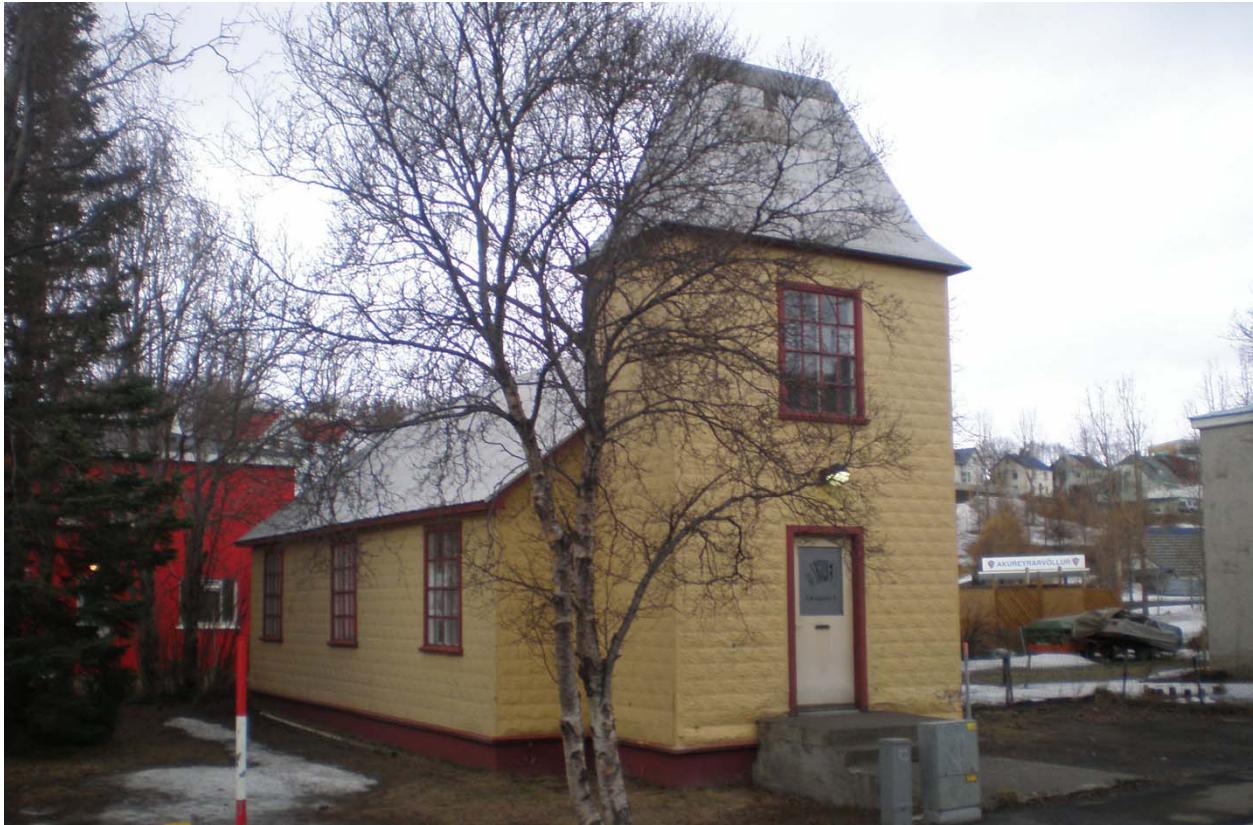
Laxagata 5

Byggingarár:	1933	Hönnuður:	Ókunnur
Aðal byggingarefni:	Timbur	Klæðning:	Járnklaðning
Pakgerð:	Mænisþak, turn	Pakklæðning:	Bárujárn, pappi
Undirstöður:	Steinsteyptar	Útlit:	Einlyft, turn
Notkun:	Afhelguð kirkja

Lýsing: O.J. Olsen og O. Fenning sóttu um árið 1933 að byggja samkomuhús (kirkju) fyrir söfnuð Aðventista á lóð við Laxagötu 5. Heimild fékkst til að byggja húsið en auk þess að vera samkomuhús var á 1. hæð bæði stofa og eldhús. Í turnbyggingu voru tvö herbergi og kjallari var undir forstofu að austan og í honum geymsla. Húsið er svo til óbreytt frá upprunalegri gerð og er ástand hússins sæmilegt.

Umhverfisgildi: Húsið hefur sem slíkt ekki mikið gildi fyrir götumynd Laxagötu þar sem það stendur mun innar á lóð sinni en önnur hús við götuna. Þá hefur húsið (sem fyrrverandi kirkja) mjög sérstakan byggingarstíl í samanburði við önnur hús í götunni.

Upprunaleg gerð: Húsið er nánast óbreytt frá upprunalegri gerð.

Varðveislugildi: Talið er að húsið hafi nokkuð gildi þar sem það er byggt sem kirkja Aðventista, þrátt fyrir að húsið hafi ekki verið í slíkri notkun um langa tíð.

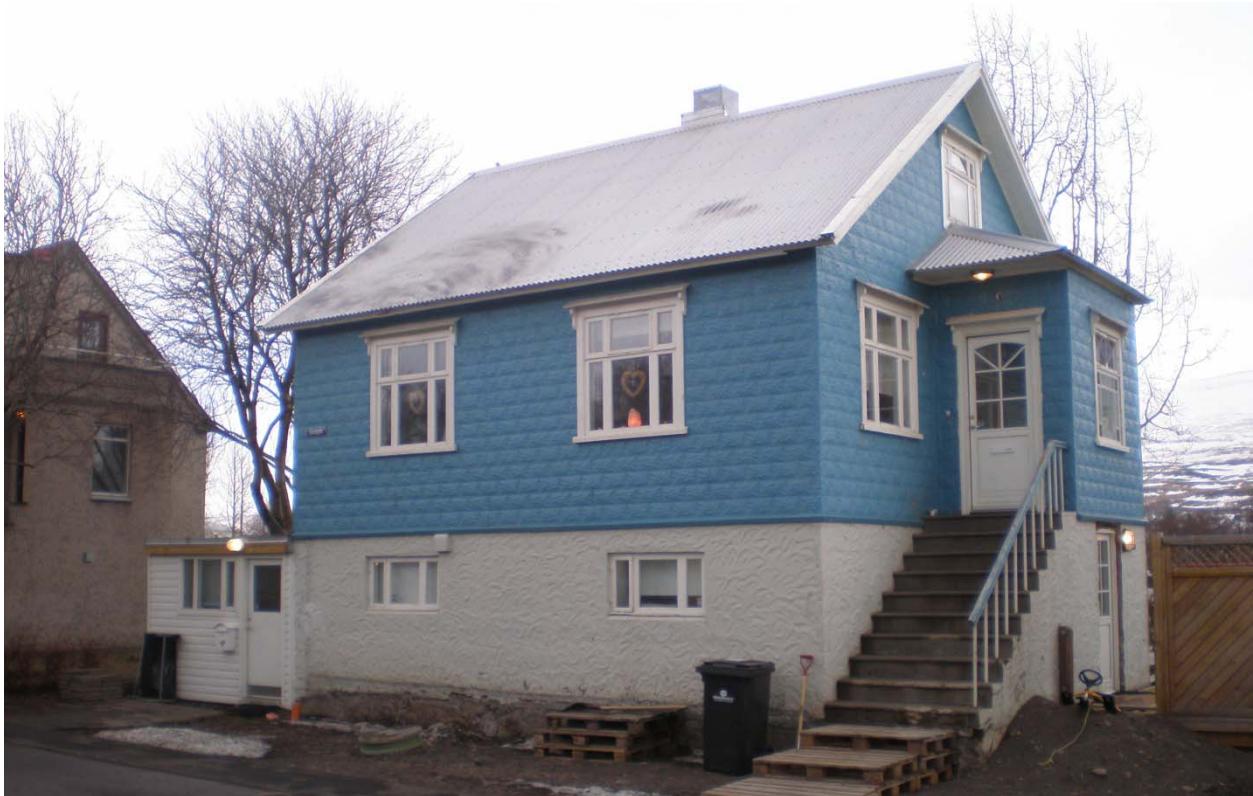
Laxagata 6

Byggingarár:	1933	Hönnuður:	Árni Stefánsson
Aðal byggingarefni:	Timbur/steinsteypa	Klæðning:	Járnklæðning/múrhúðað
Pakgerð:	Mænisþak	Pakklæðning:	Bárujárn
Undirstöður:	Steinsteyptar	Útlit:	Einlyft, kjallari, ris
Notkun:	Íbúð (1)

Ólafi Magnússyni var veitt heimild til að byggja hús við Laxagötu 6 árið 1933. Húsið er einlyft timburhús með steinsteyptum kjallara og er það byggt eftir teikningum Árna Stefánssonar. Síðar var byggður bílskúr við húsið til norðurs en ekki eru til upplýsingar um hvaða ár það var. Húsið er svo til óbreytt frá upprunalegri gerð og er ástand hússins gott. Nýlega hefur bílskúr verið breytt í forstofu og hann verið timburklæddur að utan.

Umhverfisgildi:	Hefur gildi fyrir götumynd Laxagötu.
Upprunaleg gerð:	Húsið er að mestu óbreytt frá upprunalegri gerð.
Varðveislugildi:	Ekki er talið að varðveislugildi hússins sé verulegt umfram önnur hús í húsaröðinni austan Laxagötu.

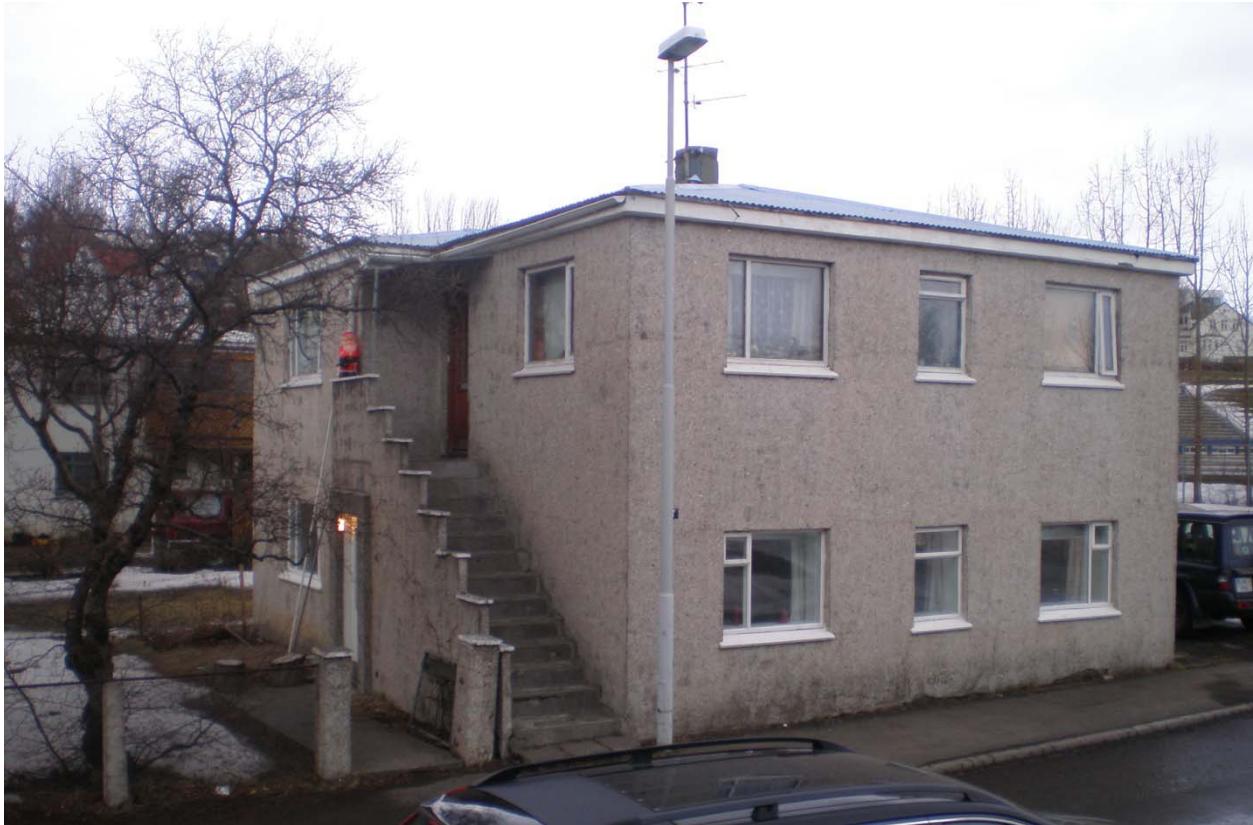
Laxagata 7

<i>Byggingarár:</i>	1943	<i>Hönnuður:</i>	Snorri Guðmundsson
<i>Aðal byggingarefni:</i>	Steinsteypa	<i>Klæðning:</i>	Steining (skeljamulningur)
<i>Pakkerð:</i>	Valmaþak	<i>Pakklæðning:</i>	Bárujárn
<i>Undirstöður:</i>	Steinsteyptar	<i>Útlit:</i>	Tvílyft, svalir
<i>Notkun:</i>	Íbúðir (2)		
<i>Lýsing:</i>	Eiríkur Einarsson fékk leyfi til að byggja hús við Laxagötu 7 árið 1943. Húsið er tvílyft steinsteypt hús og er það byggt eftir teikningum Snorra Guðmundssonar. Árið 1958 var byggt við hluta eftir hæðar eftir teikningu Snorra Guðmundssonar. Húsið er svo til óbreytt frá upprunalegri gerð og er ástand hússins nokkuð gott.

<i>Umhverfisgildi:</i>	Hefur gildi fyrir götumynd Laxagötu.
<i>Upprunaleg gerð:</i>	Húsið er nánast óbreytt frá upprunalegri gerð.
<i>Varðveislugildi:</i>	Ekki er talið að varðveislugildi hússins sé verulegt umfram önnur hús í húsaröðinni vestan Laxagötu.

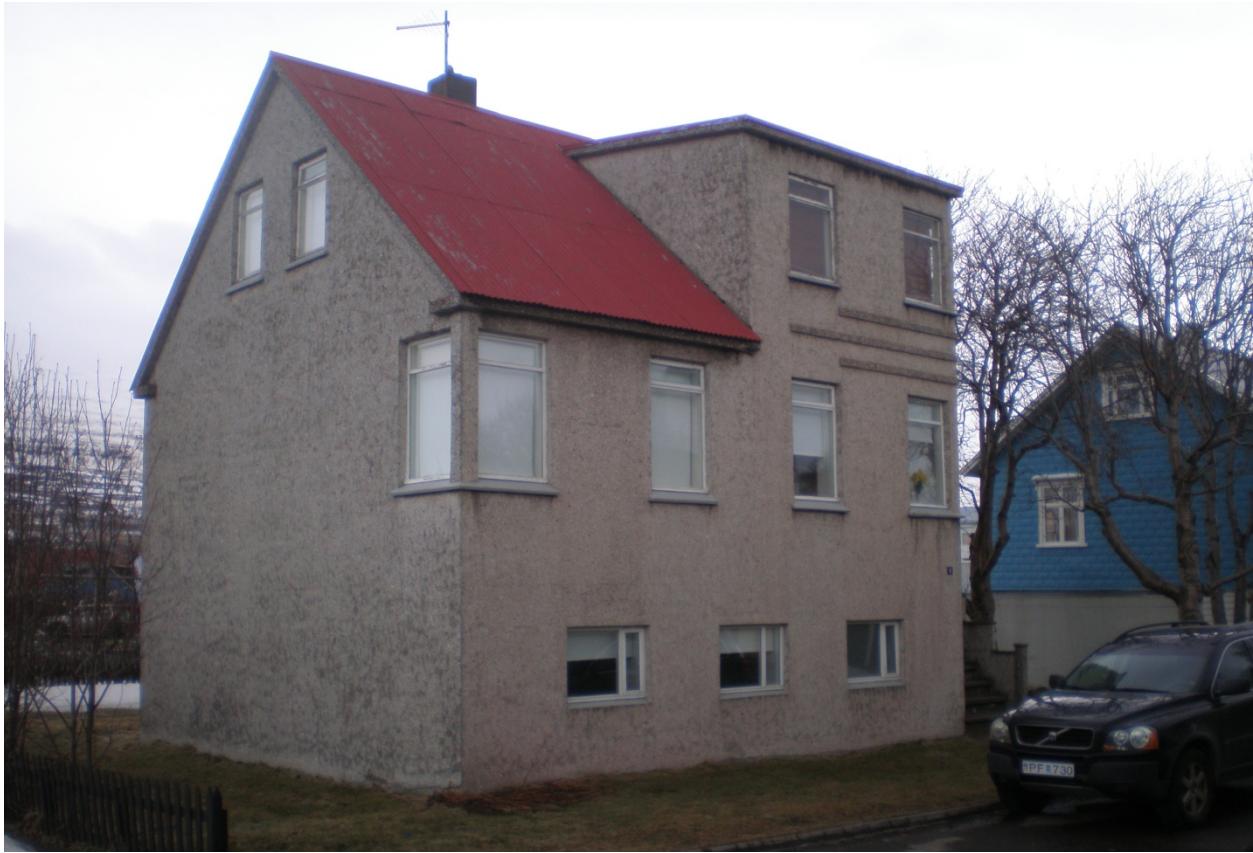
Laxagata 8

<i>Byggingarár:</i>	1935	<i>Hönnuður:</i>	Stefán G. Reykjalín
<i>Aðal byggingarefni:</i>	Steinsteypa	<i>Klæðning:</i>	Steining (skeljamulningur)
<i>Pakgerð:</i>	Mænisþak, kvisur	<i>Þakklæðning:</i>	Bárujárn
<i>Undirstöður:</i>	Steinsteyptar	<i>Útlit:</i>	Einlyft, kjallari, ris, svalir
<i>Notkun:</i>	Íbúð (1)

Lýsing: Húsið er einlyft steinsteypt hús með kjallara og risi, byggt árið 1935 eftir teikningum Stefáns G. Reykjalín. Kvistur var byggður síðar á húsið en ekki fundust upplýsingar um hvaða ár það var.
Húsið er svo til óbreytt frá upprunalegri gerð og er ástand hússins nokkuð gott.

<i>Umhverfisgildi:</i>	Hefur gildi fyrir götumynd Laxagötu.
<i>Upprunaleg gerð:</i>	Húsið er nánast óbreytt frá upprunalegri gerð.
<i>Varðveislugildi:</i>	Ekki er talið er að varðveislugildi hússins sé verulegt umfram önnur hús í húsaröðinni austan Laxagötu.
